**Artikel:** Vues d'ouvrages d'art: réparations de viaducs en maçonnerie, perfectionnement des poutres métalliques, baches de ponts-canaux, élargissement du grand pont de Lausanne

**Autor:** Gaudard, Jules

## VUES D'OUVRAGES D'ART

par JULES GAUDARD

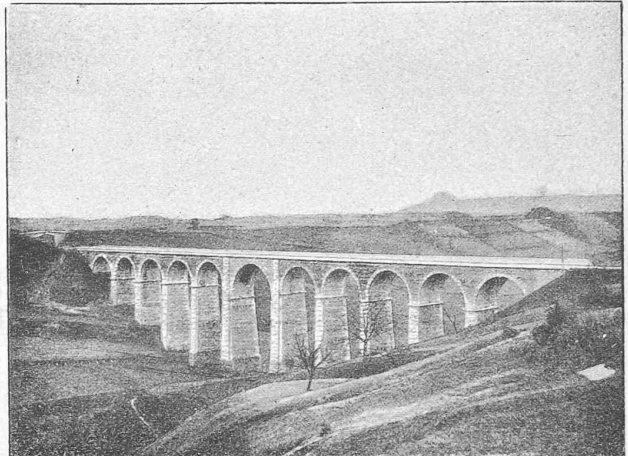
Fig. 9. — Viaduc de la Reuse, à Boudry.

Boudry (fig. 9), qui, ainsi que quelques autres dans la région jurassique, a nécessité une reprise récente dans les parements, faits d'un calcaire néocomien délitable. Sur ces travaux, M. A. Perey, ingénieur de la Compagnie du Jura-Simplon, a bien voulu nous donner les détails qui suivent.

Les maçonneries du viaduc de Boudry ont subi des dislocations qui ont exigé la réfection presque complète des parements et des chapes au bout d'une trentaine d'années. Comme le même fait s'est produit, avec plus ou moins d'intensité, sur tous les autres viaducs des lignes de Vaumarcus à Landeron et d'Auvernier aux Verrières, il ne sera pas sans intérêt de s'y arrêter un instant.

Les dégradations consistaient en détachement des pierres de parements sur les piles et culées, en boursoufflements et fissures, en ruptures d'un grand nombre de moellons dans deux sens perpendiculaires, et en fendillements de la chape. Les premiers symptômes alarmants ont apparu au viaduc de l'Huguenaz, ouvrage de quatre arches de 15 m., situé entre Boveresse et les

Ces effets furent d'abord attribués soit à la force centrifuge, l'ouvrage étant en courbe de 350 m. de rayon, soit au tassement du sol et au gel ; mais, comme on les vit se produire sur des viaducs en ligne droite, en terrain solide et en plaine, il fallut chercher d'autres explications et, les réparations une fois faites, il fut établi que les dégradations tenaient aux causes suivantes :

1<sup>o</sup> Emploi de moellons piqués d'une longueur de queue insuffisante (0<sup>m</sup>25 à 0<sup>m</sup>35) et trop régulière, en sorte que le parement, mal relié au corps de la maçonnerie, s'en détachait sous les différences de tassement.

2° Nature défectueuse de ces pierres, consistant en calcaires portlandiens et néocomiens, parfois marneux et gélifs.

3° Mortier de mauvaise qualité ou trop peu hydraulique, qui se délavait aussitôt que quelques lézardes dans la chape livraient accès à l'eau.

4° Chapes en ciment défectueuses.

La dépense occasionnée par les réparations est très considérable ; elle atteindra 100 000 francs au seul viaduc de Boudry ; celle des autres ouvrages, pris ensemble, a certainement dépassé cette somme.

Les travaux se sont faits en régie, la Compagnie fournissant tous les matériaux. Les moëllons étaient remplacés successivement, sans emploi de cintres pour les douelles ; on se bornait à étayer les brèches au fur et à mesure de la démolition. Commencées à l'Huguenaz en 1878, les réparations se sont poursuivies presque sans interruption jusqu'en 1894, année où l'on compte achever le viaduc de Boudry ; celui de Serrières, moins endommagé, sera attaqué ultérieurement.
