Artikel: Pathologie des constructions métalliques

Autor: Elskes, E.

PATHOLOGIE

DES CONSTRUCTIONS MÉTALLIQUES

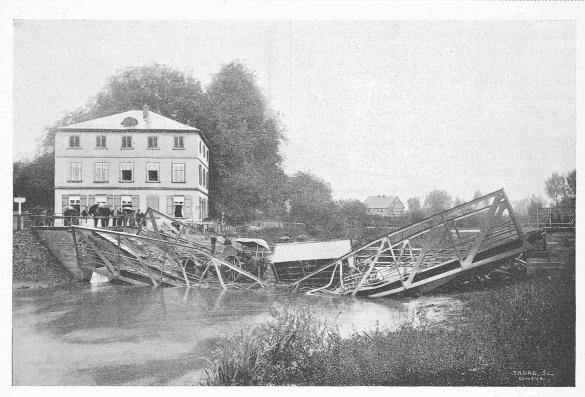
Fig. 1. - Pont sur la Niede, à Praunheim.

Un pont au sujet duquel notre mémoire de 1894 ne donnait pas beaucoup de détails, est le pont sur la Niede, à Praunheim, non loin de Francfort-sur-Mein; le mémoire déjà cité des Annales des ponts et chaussées donne une idée sommaire du tablier, ainsi que du cylindre à vapeur qui l'a terrassé, en août 1892. Notre figure 1 représente cette ruine intéressante, sur laquelle nous reviendrons dans un chapitre spécial de notre pathologie. Nous reviendrons aussi au cas non moins instructif de la Khevda, et au remarquable mémoire de M. Jasinsky sur la flexion des pièces comprimées.

Nous nous bornons à faire observer pour le moment qu'il s'agit ici de deux cas bien caractérisés de flambage des membrures supérieures. On remarquera comme elles ont flambé, au milieu exact de la portée, ce que nous constaterons encore ailleurs.

M. Jasinsky, ingénieur des voies de communication et professeur à l'Ecole des ingénieurs de Saint-Pétersbourg, par un calcul infiniment plus judicieux, démontre au contraire que le pont s'est rompu à cause d'un défaut de raideur des membrures supérieures des poutres, défaut manifeste pour qui examine attentivement les ruines du pont, et que le constructeur avisé reconnaîtra au premier coup d'œil jeté à la coupe en travers du tablier.

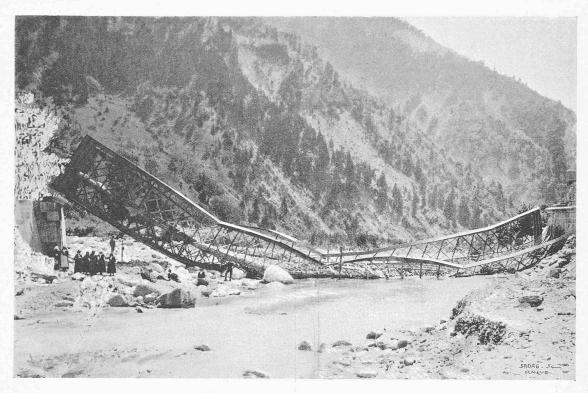
Fig. 2. — Pont sur le Chiarso, à Paularo.

Cet ouvrage, dont notre figure 2 représente les ruines, a été projeté et exécuté par la Société vénitienne de construction, à Padoue, pour la commune de Paularo, probablement avec le subside de l'Etat, à raison de l'importance stratégique des voies de communication dans cette région. Il s'est effondré pendant les essais le 21 juillet 1894.

C'était un pont excessivement léger: il ne pesait, paraît-il, que 27 tonnes, soit 140 kg. seulement par mêtre carré de tablier: la commune n'a-t-elle dépensé que le subside de l'Etat, sans délier sa propre bourse, ou l'entrepreneur a-t-il exploité la crédulité de la commune et du gouvernement, c'est ce que notre enquête n'a pas réussi à démêler; peut-être y a-t-il eu un peu des deux.

Couché au fond du torrent, délivré de la charge qui l'avait écrasé et de sa cuirasse en fers zorès, nu, froissé, souillé, lapidé, en un mot, ce pont n'était plus qu'une carcasse lamentable; les poutres prétendues maîtresses, repliées sur ellesmêmes au milieu comme deux feuilles de papier, mais tenant encore aux maçonneries des culées, qu'elles n'avaient abandonnées que d'un côté, étaient dans un désordre inextricable.

Exactement au milieu des deux poutres maîtresses, une brisure violente attirait les regards: c'est là que la lutte s'était livrée, sans que la flèche du pont traduisît rien d'inquiétant, et c'est là, exactement au milieu, qu'elles avaient reçu le coup de grâce.

Il s'agit, comme on voit, et il sera à peine besoin de le dire à quiconque regardera de près la coupe en travers (fig. 3) du pont de Paularo et les dimensions que nous venons d'indiquer, il s'agit d'un nouveau cas de flambage de poutres libres, c'est-à-dire d'un pont cuvert comme celui de Miramont, dont nous rappelons l'image caractéristique et la violente brisure du milieu des poutres.
