PATHOLOGIE

DES CONSTRUCTIONS MÉTALLIQUES

par E. ELSKES, Ingénieur des ponts métalliques à la Compagnie des chemins de fer Jura-Simplon.

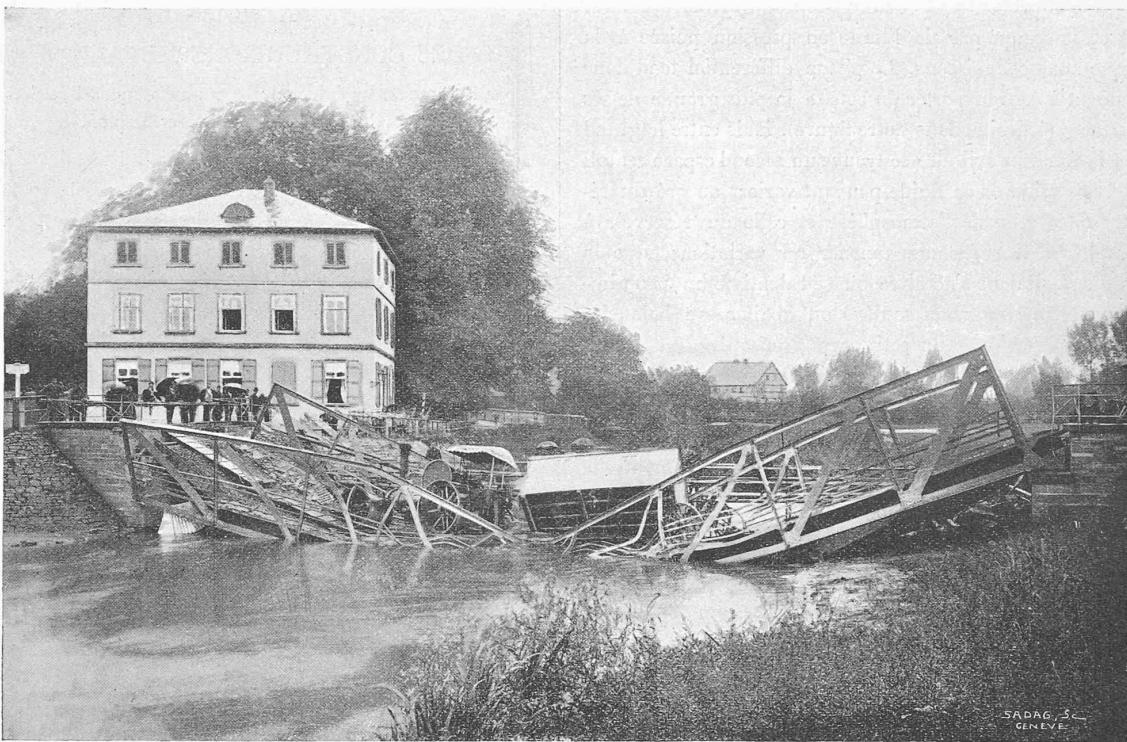
Fig. 1. — Pont sur la Niede, à Praunheim.

Un pont au sujet duquel notre mémoire de 1894 ne donnait pas beaucoup de détails, est le pont sur la Niede, à Praunheim, non loin de Francfort-sur-Mein ; le mémoire déjà cité des *Annales des ponts et chaussées* donne une idée sommaire du tablier, ainsi que du cylindre à vapeur qui l'a terrassé, en août 1892. Notre figure 1 représente cette ruine intéressante, sur laquelle nous reviendrons dans un chapitre spécial de notre pathologie. Nous reviendrons aussi au cas non moins instructif de la Khevda, et au remarquable mémoire de M. Jasinsky sur la flexion des pièces comprimées.

Nous nous bornons à faire observer pour le moment qu'il s'agit ici de deux cas bien caractérisés de flambage des membrures supérieures. On remarquera comme elles ont flambé, au milieu exact de la portée, ce que nous constaterons encore ailleurs.

A propos du pont sur la Niede, ou de Praunheim, il n'est pas sans intérêt de noter, à l'appui de ce qui précède, qu'un de ces ingénieurs — nous tairons son nom — qui jugent d'après des chiffres, et non d'après le bon sens, a écrit un article dans un journal sérieux pour prouver par $a+b$ que le pont était tombé par suite de la rupture d'une petite poutre du tablier, un des longerons secondaires, une poutrelle laminée, parce qu'elle travaillait à raison de 24 kg. par millimètre carré.

M. Jasinsky, ingénieur des voies de communication et professeur à l'Ecole des ingénieurs de Saint-Pétersbourg, par un calcul infiniment plus judicieux, démontre au contraire que le pont s'est rompu à cause d'un défaut de raideur des membrures supérieures des poutres, défaut manifeste pour qui examine attentivement les ruines du pont, et que le constructeur avisé reconnaîtra au premier coup d'œil jeté à la coupe en travers du tablier.

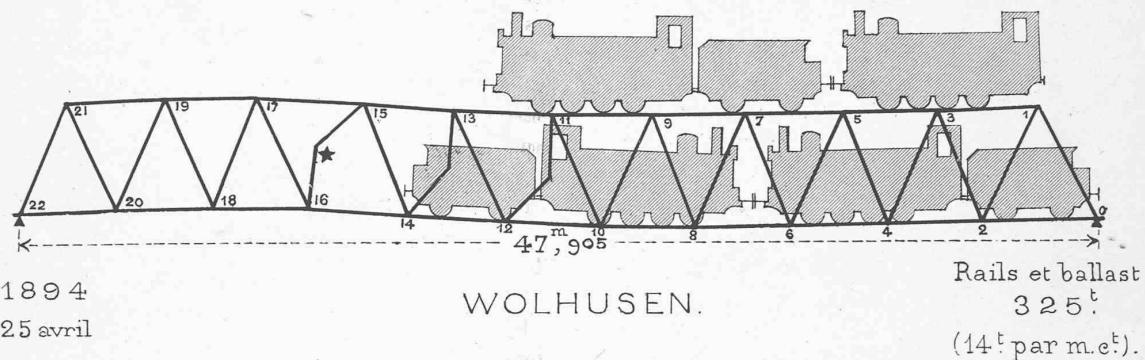
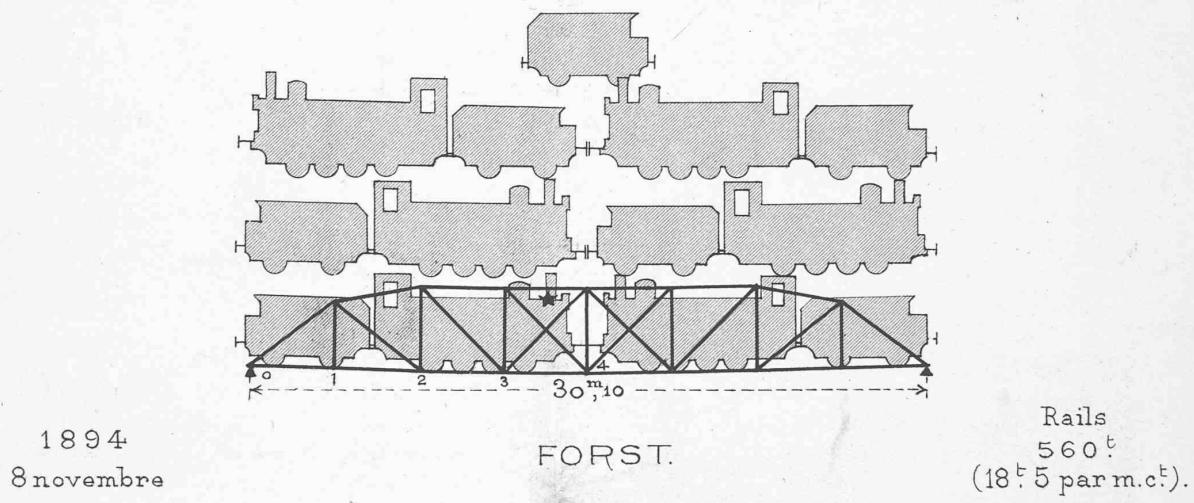
TABLEAU COMPARATIF
DES SURCHARGES FATALES À TROIS PONTS DE CHEMIN DE FER
REBUTÉS ET ESSAYÉS JUSQU'A LA RUPTURE.

Les surcharges sont représentées approximativement par des locomotives de 87 tonnes chacune (machine 60^t, tender 27^t), telles que l'ordonnance fédérale suisse de 1892 les prescrit pour le calcul des ouvrages neufs.

L'astérisque ★ marque la barre qui s'est rompue la première.

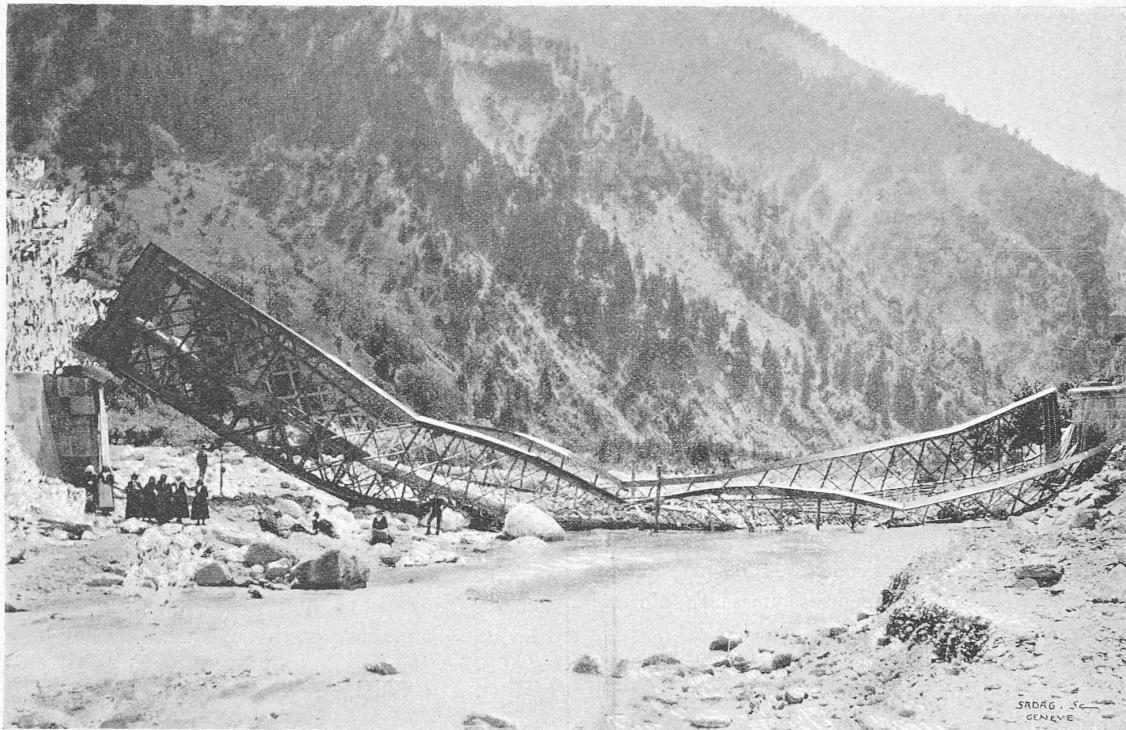
Fig. 2. — Pont sur le Chiarso, à Paularo.

Nous venons de dire que la plupart des ruptures récentes avaient été utiles, et même scientifiques; malheureusement il y a toujours de mauvais ponts qui s'effondrent, et font des victimes. Tel est le cas du pont de Paularo.

C'était un ouvrage de 43^m40 d'ouverture, un pont-route sur le torrent de Chiarso, près du village de Paularo, dans le Frioul italien, aux confins de l'Autriche.

Cet ouvrage, dont notre figure 2 représente les ruines, a été projeté et exécuté par la Société vénitienne de construction, à Padoue, pour la commune de Paularo, probablement avec le subside de l'Etat, à raison de l'importance stratégique des voies de communication dans cette région.

Il s'est effondré pendant les essais le 21 juillet 1894.

C'était un pont excessivement léger : il ne pesait, paraît-il, que 27 tonnes, soit 140 kg. seulement par mètre carré de tablier : la commune n'a-t-elle dépensé que le subside de l'Etat, sans délier sa propre bourse, ou l'entrepreneur a-t-il exploité la crédulité de la commune et du gouvernement, c'est ce que notre enquête n'a pas réussi à démêler ; peut-être y a-t-il eu un peu des deux.

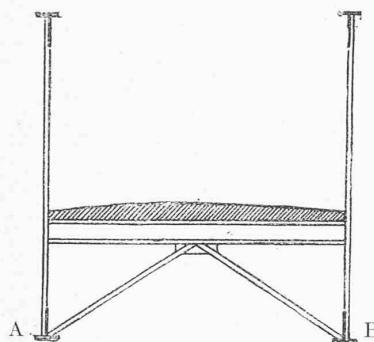
Fig. 3.

Mais il y a plus : les entretoises, composées d'une âme de 350/6 et de quatre cornières de 50.50.6, n'étaient pas, elles non plus, faites pour raidir le tablier et aider aux immenses parois des poutres à demeurer à peu près dans leur plan ; le constructeur les avait bien pourvues de deux minuscules arba-

létriers faits d'une cornière 50.50.6, mais il avait négligé l'en-trait A B (fig. 3).

Il s'agit, comme on voit, et il sera à peine besoin de le dire à quiconque regardera de près la coupe en travers (fig. 3) du pont de Paularo et les dimensions que nous venons d'indiquer, il s'agit d'un nouveau cas de flambage de poutres libres, c'est-à-dire d'un pont couvert comme celui de Miramont, dont nous rappelons l'image caractéristique et la violente brisure du milieu des poutres.

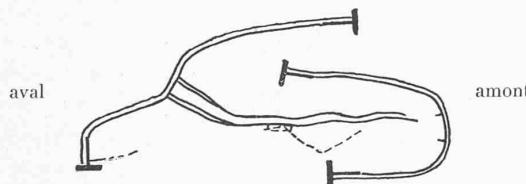
Fig. 4.

On avait déjà mis sur le pont les deux tiers environ de la surcharge prescrite (350 kg. par mètre carré), en grosses pierres du lit du torrent, et la flèche n'était que de 8 mm., mais les membrures supérieures s'étaient sensiblement rapprochées l'une de l'autre, de 10 cm. si nous sommes bien informé; d'aucuns ajoutent même qu'elles tremblaient.

Tout à coup, la poutre amont se replia sur le tablier, l'autre en fit autant presque immédiatement après, et voici, telle que nous l'avons relevée (fig. 4), la coupe en travers au milieu du pont après la catastrophe.

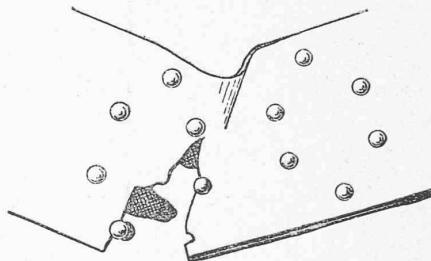
Fig. 5.

Exactement au milieu des deux poutres maîtresses, une brisure violente attirait les regards : c'est là que la lutte s'était livrée, sans que la flèche du pont traduisit rien d'inquiétant, et c'est là, exactement au milieu, qu'elles avaient reçu le coup de grâce.

Notre fig. 5 représente la brisure de la poutre amont :
