PATHOLOGIE

DES CONSTRUCTIONS MÉTALLIQUES

par E. ELSKES, Ingénieur des ponts métalliques à la Compagnie des chemins de fer Jura-Simplon.

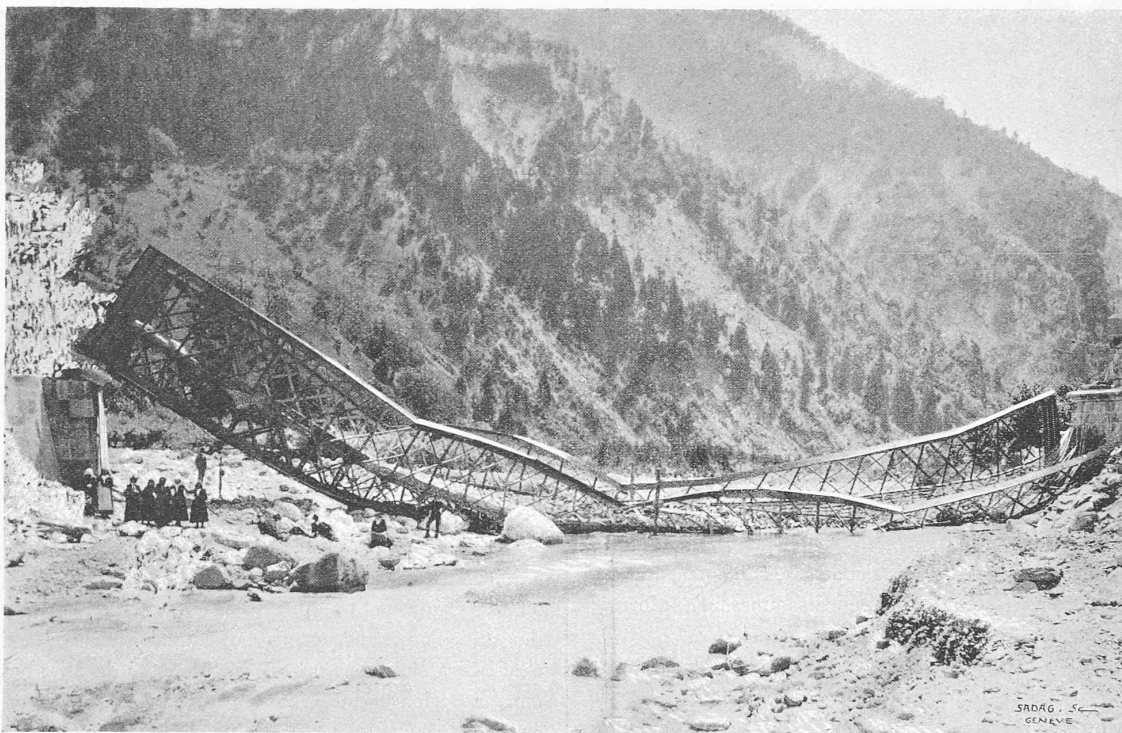
Fig. 2. — Pont sur le Chiarso, à Paularo.

Cet ouvrage, dont notre figure 2 représente les ruines, a été projeté et exécuté par la Société vénitienne de construction, à Padoue, pour la commune de Paularo, probablement avec le subside de l'Etat, à raison de l'importance stratégique des voies de communication dans cette région.

Il s'est effondré pendant les essais le 21 juillet 1894.

C'était un pont excessivement léger: il ne pesait, paraît-il, que 27 tonnes, soit 140 kg. seulement par mètre carré de tablier: la commune n'a-t-elle dépensé que le subside de l'Etat, sans délier sa propre bourse, ou l'entrepreneur a-t-il exploité la crédulité de la commune et du gouvernement, c'est ce que notre enquête n'a pas réussi à démêler; peut-être y a-t-il eu un peu des deux.

Couché au fond du torrent, délivré de la charge qui l'avait écrasé et de sa cuirasse en fers zorès, nu, froissé, souillé, lapidé, en un mot, ce pont n'était plus qu'une carcasse lamentable; les poutres prétendues maîtresses, repliées sur elles-mêmes au milieu comme deux feuilles de papier, mais tenant encore aux maçonneries des culées, qu'elles n'avaient abandonnées que d'un côté, étaient dans un désordre inextricable.

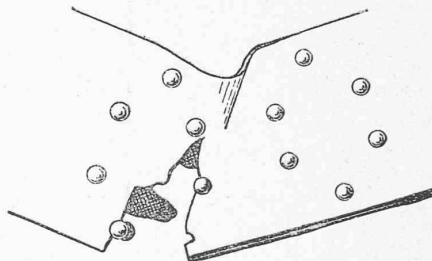
Fig. 5.

Exactement au milieu des deux poutres maîtresses, une brisure violente attirait les regards: c'est là que la lutte s'était livrée, sans que la flèche du pont traduisit rien d'inquiétant, et c'est là, exactement au milieu, qu'elles avaient reçu le coup de grâce.

Notre fig. 5 représente la brisure de la poutre amont:

Il s'agit, comme on voit, et il sera à peine besoin de le dire à quiconque regardera de près la coupe en travers (fig. 3) du pont de Paularo et les dimensions que nous venons d'indiquer, il s'agit d'un nouveau cas de flambage de poutres libres, c'est-à-dire d'un pont couvert comme celui de Miramont, dont nous rappelons l'image caractéristique et la violente brisure du milieu des poutres.
