PATHOLOGIE

DES CONSTRUCTIONS MÉTALLIQUES

par E. ELSKES, ingénieur des ponts métalliques à la Compagnie des chemins de fer Jura-Simplon.

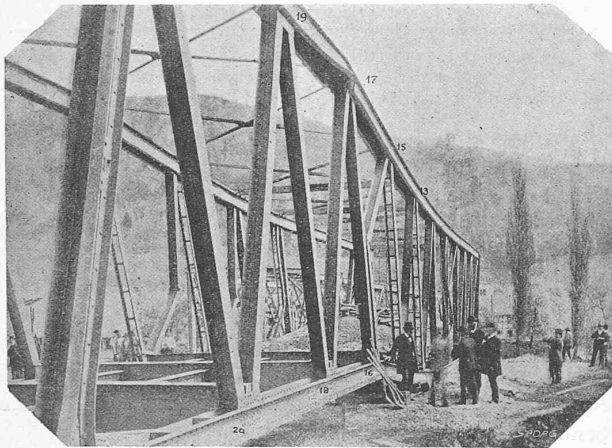
Fig. 6. — Wolhusen.

» La rupture a été produite par l'insuffisance de la barre n^o 15-16³ à résister au flambage; cette rupture soudaine n'a pas été précédée d'une déformation apparente de la barre.

» Les deux poutres présentent leurs plus graves avaries dans les parties voisines des barres qui ont flambé les premières.

Il est intéressant de remarquer la forme générale que le tablier a prise après la rupture, et que notre figure 6 montre clairement.

Cette forme paraît bizarre à cause du relèvement très sensible (h , environ 30 cm.) de la partie non chargée vers l'endroit même où la rupture s'est produite; ce relèvement h s'explique d'ailleurs: il est dû à une action dynamique passagère, que produit la suppression ou défection subite d'une barre du treillis.

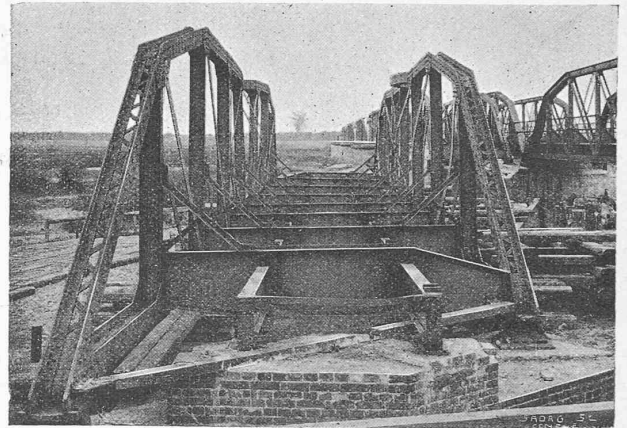
Fig. 8. — Forst.

Une autre rupture artificielle est celle du pont sur la Neisse, à Forst¹, en Lusace, dont nos figures 8 et 10 donnent une idée assez exacte. C'est encore du flambage qu'il s'agit, quoiqu'on ne l'eût pas prévu.

On remarque en effet au pont affaissé une déviation du montant n° 4 vers l'extérieur¹; on reconnaît qu'il y a là quelque chose d'anormal.

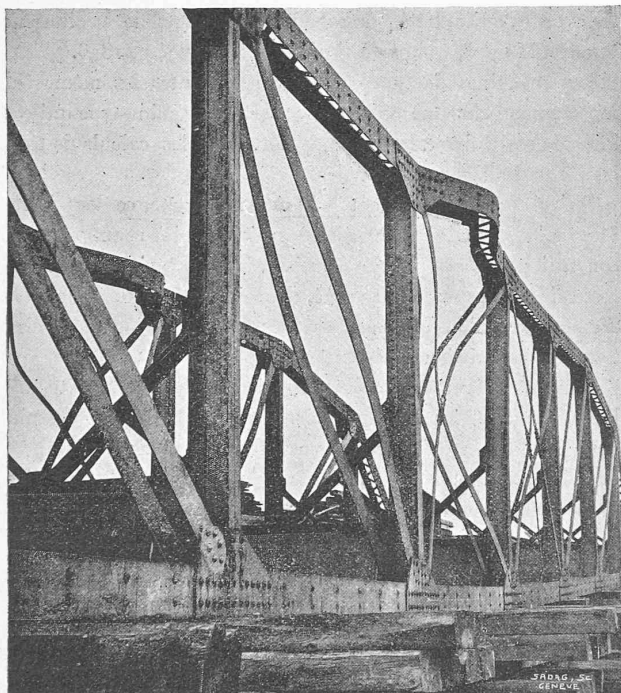
Fig. 10. — Forst.

Notre première impression, nous devons le dire, était que l'autre poutre, celle de droite (à gauche pour la figure 10), avait faibli la première et que la poutre de gauche, livrée ainsi tout d'un coup à elle-même et ébranlée par la chute oblique de l'autre, s'était cassée, tordue d'une façon anormale.

Le pont était biais, il avait subi peu à peu une torsion, et cette torsion a contribué à la catastrophe; les ingénieurs ont affirmé d'ailleurs qu'ils avaient vu la fissure élargie, cause de tout de mal.

» La faiblesse du tablier n'était donc pas le fait de la structure du fer, mais du défaut de raideur des membrures supérieures; le petit treillis qui réunissait les deux moitiés de chaque membrure n'en a pas empêché le flambage, entre deux nœuds du treillis principal.

» Les mouvements des membrures supérieures font reconnaître à l'évidence que le biais du pont a causé leur déformation vers l'extérieur; si le pont avait été droit, il n'y aurait eu probablement que des déformations vers l'intérieur. »

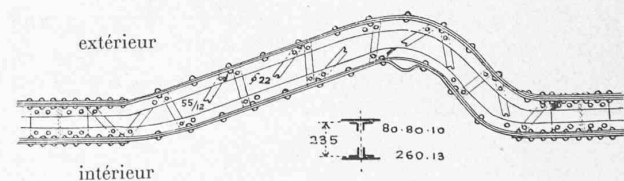
Fig. 11.

La figure suivante montre la cassure de la membrure de gauche, celle qui a cédé tout d'abord.

La cassure de la poutre de droite est semblable.

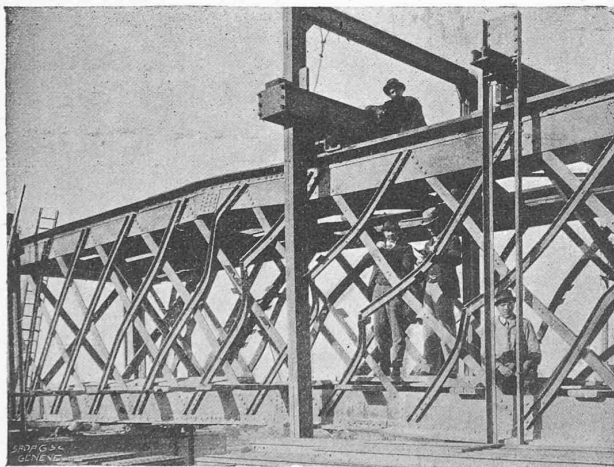
Fig. 12. — Mumpf.

Notre figure montre très clairement le gauchissement, ou voilement qui s'est produit. Le cliché photographique est de M. Vallette, ingénieur au Nord-Est suisse, qui a bien voulu le mettre à notre disposition.

Et quant au flambage, il semble que la longueur libre de flamber n'a été ni la longueur de la maille, ni celle de la barre, mais, en chiffre rond, 1 1/2 fois la longueur des mailles.

La forme générale du tablier est la même, avec le même relèvement de la partie non chargée, $h = 14$ à 15 cm.

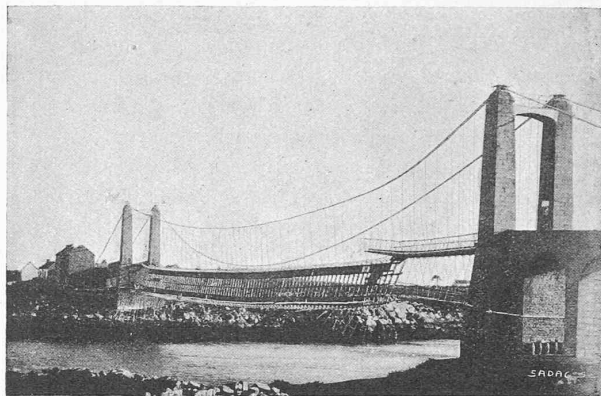
Fig. 13. -- Pont Lorois.

Avant de quitter le domaine de l'histoire, pour aborder celui de la pathologie, qu'on nous permette de présenter encore brièvement l'image du pont Lorois, près de Lorient, grand pont suspendu de 115 mètres d'ouverture, sérieusement avarié par un ouragan le 12 novembre 1894. Ce pont est, à ce qu'il paraît, fort exposé au vent, car il avait déjà été enlevé totalement et précipité dans la rivière en 1865.

Le récit de cette hémicatastrophe se trouve dans le fascicule d'avril 1895 des *Annales des chemins vicinaux*¹ : il n'y a eu ici qu'une danse effrénée du pont et une déchirure du tablier proprement dit. Les câbles ont tenu bon, bien qu'un des piliers se soit fendu et qu'un rouleau de friction soit tombé, et nous avons affaire au cas certainement fort rare, sinon unique, d'un grave accident de pont dû à la faiblesse des organes secondaires et non à celle des maîtresses porteuses ; encore s'est-il produit dans des conditions atmosphériques telles que personne ne pouvait se tenir debout dehors, à plus forte raison sur le tablier d'un pont suspendu. Il n'a donc pas causé d'accident de personne.

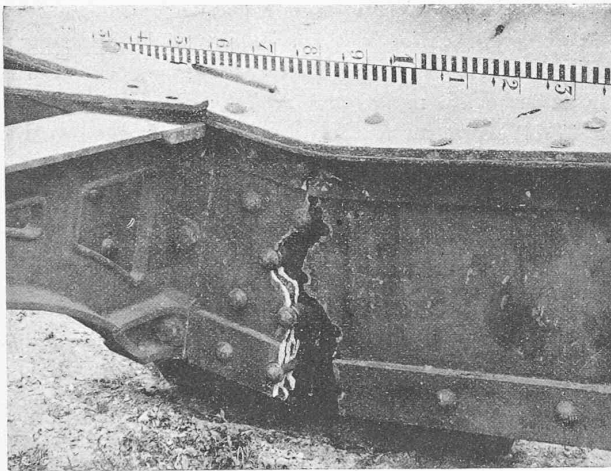
Fig. 14. — Coire.

Pour être complet, nous reproduisons en terminant l'image de la brisure d'un petit pont des chemins de fer de l'Union-Suisse, que cette administration a sacrifié, à Coire, en octobre 1894.

Ce petit tablier de 5 $\text{m}50$ de portée est arrivé à supporter 306 tonnes, soit 55 tonnes par mètre courant, avant de se rompre, ce qui correspondrait à 48 kg. par millimètre carré, si le calcul disait vrai. Un doute plane toutefois sur ce chiffre, nul ne pouvant affirmer que toute la charge ait bien porté sur le pont.
