**Artikel:** Pathologie des constructions métalliques  
**Autor:** Elskes, E.  
**DOI:** <https://doi.org/10.5169/seals-19787>

### PATHOLOGIE

#### DES CONSTRUCTIONS MÉTALLIQUES

par E. ELSKES, ingénieur des ponts métalliques à la Compagnie des chemins de fer Jura-Simplon.

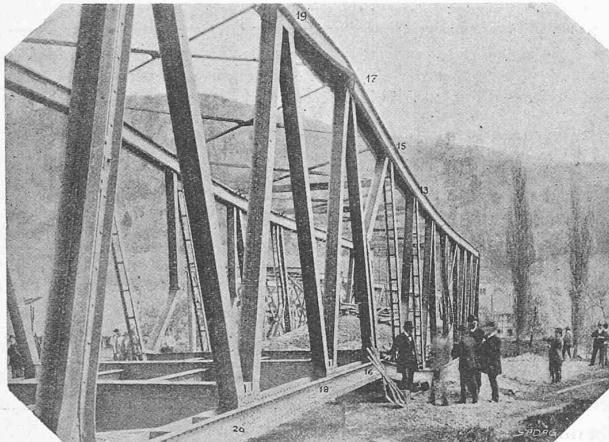
Fig. 6. — Wolhusen.

» La rupture a été produite par l'insuffisance de la barre n° 15-16<sup>3</sup> à résister au flambage ; cette rupture soudaine n'a pas été précédée d'une déformation apparente de la barre.

» Les deux poutres présentent leurs plus graves avaries dans les parties voisines des barres qui ont flambé les premières.

Il est intéressant de remarquer la forme générale que le tablier a prise après la rupture, et que notre figure 6 montre clairement.

Cette forme paraît bizarre à cause du relèvement très sensible ( $h$ , environ 30 cm.) de la partie non chargée vers l'endroit même où la rupture s'est produite; ce relèvement  $h$  s'explique d'ailleurs: il est dû à une action dynamique passagère, qui produit la suppression ou défection subite d'une barre du treillis.

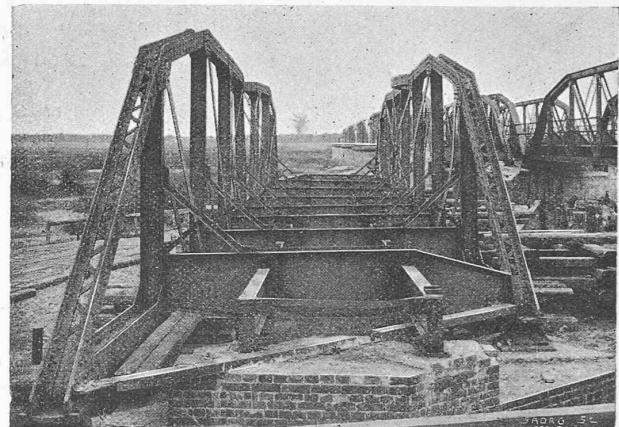
Fig. 8. — Forst.

Une autre rupture artificielle est celle du pont sur la Neisse, à Forst<sup>1</sup>, en Lusace, dont nos figures 8 et 10 donnent une idée assez exacte. C'est encore du flambage qu'il s'agit, quoiqu'on ne l'eût pas prévu.

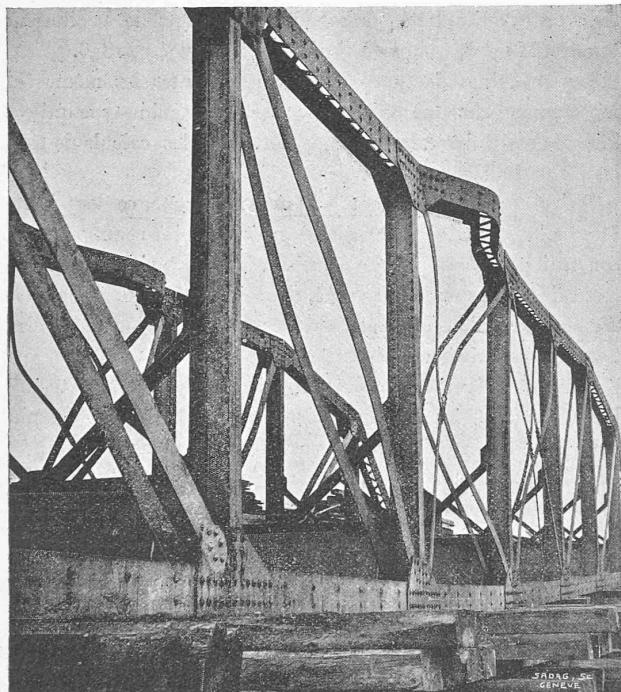
Fig. 10. — Forst.

On remarque en effet au pont affaissé une déviation du montant n° 4 vers l'extérieur<sup>1</sup>; on reconnaît qu'il y a là quelque chose d'anormal.

Notre première impression, nous devons le dire, était que l'autre poutre, celle de droite (à gauche pour la figure 10), avait faibli la première et que la poutre de gauche, livrée ainsi tout d'un coup à elle-même et ébranlée par la chute oblique de l'autre, s'était cassée, tordue d'une façon anormale.

Le pont était biais, il avait subi peu à peu une torsion, et cette torsion a contribué à la catastrophe; les ingénieurs ont affirmé d'ailleurs qu'ils avaient vu la fissure élargie, cause de tout de mal.

Après cela, il demeure certain que le montant incriminé (dont un nouveau procès-verbal constate la fissure), celui qui s'est penché vers l'extérieur, au rebours de tous ses frères, et de la théorie, avait quelque chose d'anormal et de pathologique.

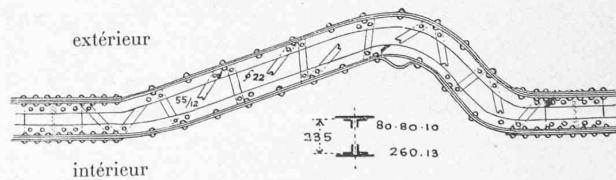
Fig. 11.

La figure suivante montre la cassure de la membrure de gauche, celle qui a cédé tout d'abord.

La cassure de la poutre de droite est semblable.

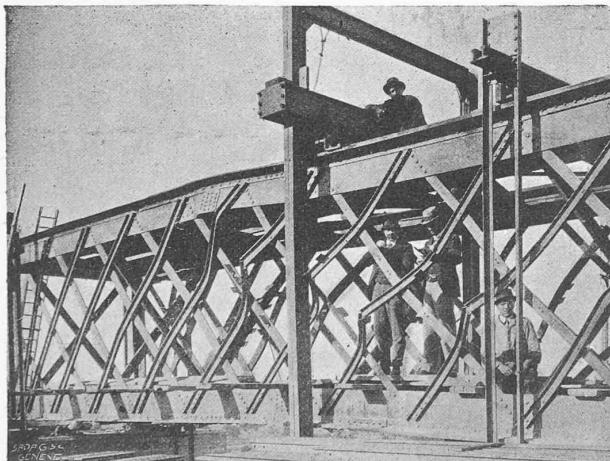
Fig. 12. — Mumpf.

Notre figure montre très clairement le gauchissement, ou voilement qui s'est produit. Le cliché photographique est de M. Vallette, ingénieur au Nord-Est suisse, qui a bien voulu le mettre à notre disposition.

La forme générale du tablier est la même, avec le même relèvement de la partie non chargée,  $h = 14$  à 15 cm.

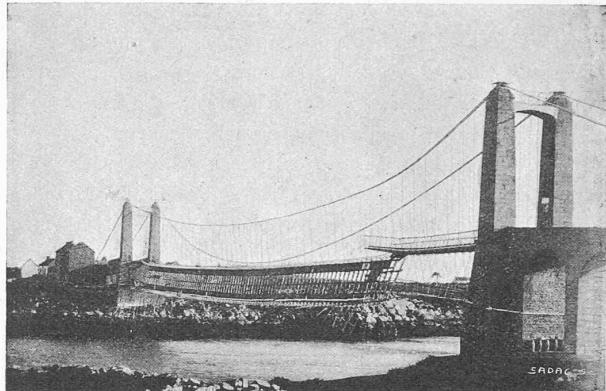
Fig. 43. -- Pont Lorois.

Avant de quitter le domaine de l'histoire, pour aborder celui de la pathologie, qu'on nous permettre de présenter encore brièvement l'image du pont Lorois, près de Lorient, grand pont suspendu de 115 mètres d'ouverture, sérieusement avarié par un ouragan le 12 novembre 1894. Ce pont est, à ce qu'il paraît, fort exposé au vent, car il avait déjà été enlevé totalement et précipité dans la rivière en 1865.

Le récit de cette hémidécalamie se trouve dans le fascicule d'avril 1895 des *Annales des chemins vicinaux*<sup>1</sup> : il n'y a eu ici qu'une danse effrénée du pont et une déchirure du tablier proprement dit. Les câbles ont tenu bon, bien qu'un des piliers se soit fendu et qu'un rouleau de friction soit tombé, et nous avons affaire au cas certainement fort rare, sinon unique, d'un grave accident de pont dû à la faiblesse des organes secondaires et non à celle des maîtresses porteuses ; encore s'est-il produit dans des conditions atmosphériques telles que personne ne pouvait se tenir debout dehors, à plus forte raison sur le tablier d'un pont suspendu. Il n'a donc pas causé d'accident de personne.

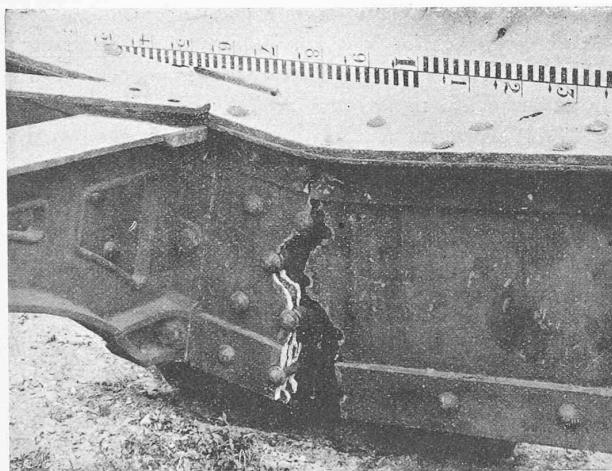
Fig. 14. — Coire.

Pour être complet, nous reproduisons en terminant l'image de la brisure d'un petit pont des chemins de fer de l'Union-Suisse, que cette administration a sacrifié, à Coire, en octobre 1894.

Ce petit tablier de  $5^m50$  de portée est arrivé à supporter 306 tonnes, soit 55 tonnes par mètre courant, avant de se rompre, ce qui correspondrait à 48 kg. par millimètre carré, si le calcul disait vrai. Un doute plane toutefois sur ce chiffre, nul ne pouvant affirmer que toute la charge ait bien porté sur le pont.
