PATHOLOGIE

DES CONSTRUCTIONS MÉTALLIQUES

par E. ELSKES, ingénieur des ponts métalliques à la Compagnie des chemins de fer Jura-Simplon.

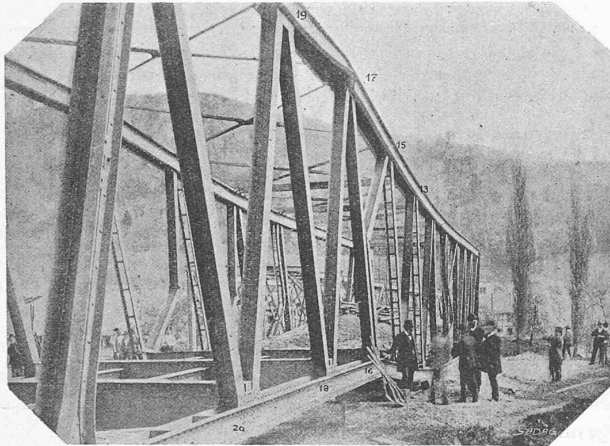
Fig. 6. — Wolhusen.

» La rupture a été produite par l'insuffisance de la barre n^o 15-16³ à résister au flambage; cette rupture soudaine n'a pas été précédée d'une déformation apparente de la barre.

» Les deux poutres présentent leurs plus graves avaries dans les parties voisines des barres qui ont flambé les premières.

Il est intéressant de remarquer la forme générale que le tablier a prise après la rupture, et que notre figure 6 montre clairement.

Cette forme paraît bizarre à cause du relèvement très sensible (h , environ 30 cm.) de la partie non chargée vers l'endroit même où la rupture s'est produite; ce relèvement h s'explique d'ailleurs: il est dû à une action dynamique passagère, que produit la suppression ou défection subite d'une barre du treillis.

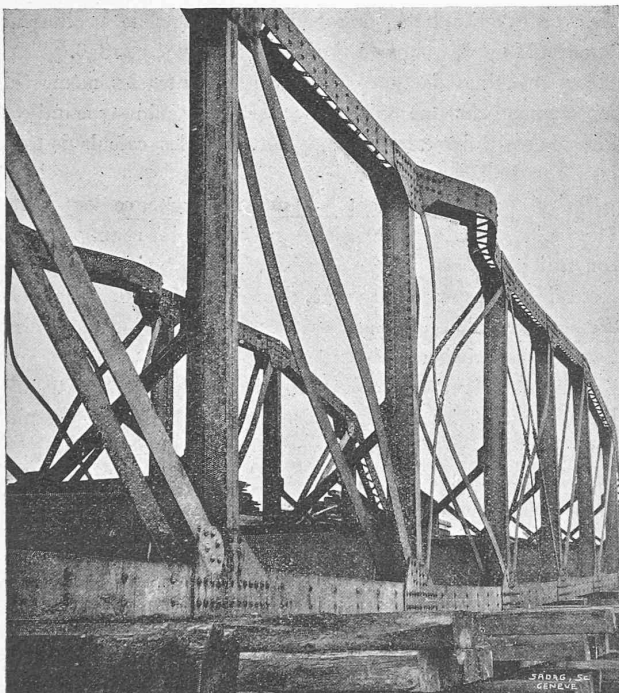
Fig. 10. — Forst.

On remarque en effet au pont affaissé une déviation du montant n° 4 vers l'extérieur¹; on reconnaît qu'il y a là quelque chose d'anormal.

Notre première impression, nous devons le dire, était que l'autre poutre, celle de droite (à gauche pour la figure 10), avait faibli la première et que la poutre de gauche, livrée ainsi tout d'un coup à elle-même et ébranlée par la chute oblique de l'autre, s'était cassée, tordue d'une façon anormale.

Le pont était biais, il avait subi peu à peu une torsion, et cette torsion a contribué à la catastrophe; les ingénieurs ont affirmé d'ailleurs qu'ils avaient vu la fissure élargie, cause de tout de mal.

» La faiblesse du tablier n'était donc pas le fait de la structure du fer, mais du défaut de raideur des membrures supérieures; le petit treillis qui réunissait les deux moitiés de chaque membrure n'en a pas empêché le flambage, entre deux nœuds du treillis principal.

» Les mouvements des membrures supérieures font reconnaître à l'évidence que le biais du pont a causé leur déformation vers l'extérieur; si le pont avait été droit, il n'y aurait eu probablement que des déformations vers l'intérieur. »
