## Restauration de Saint-Pierre, à Genève

sous la direction de M. VIOILLIER, architecte

## RESTAURATION DE LA CATHÉDRALE DE SAINT-PIERRE, A GENÈVE

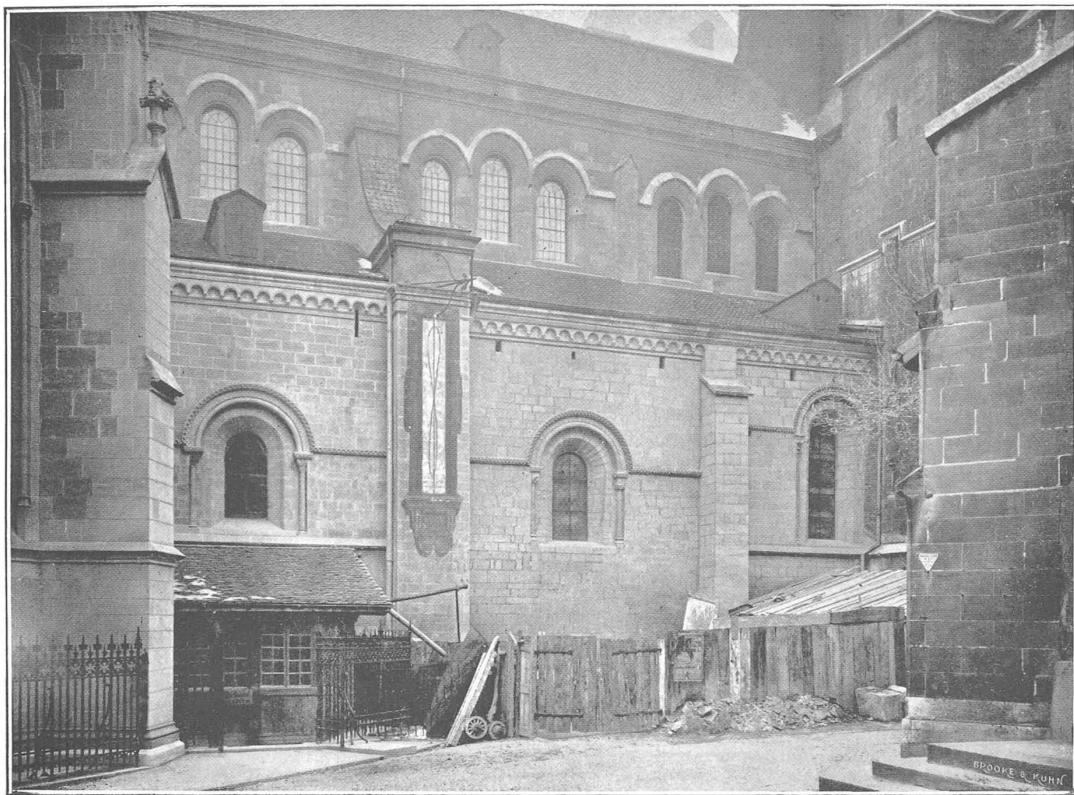
NEF ET BAS-COTÉ SUD  
AVANT LES TRAVAUX DE RESTAURATION

*Façades de la nef.* — Les façades supérieures de la nef au nord et au sud, comme vous le savez, avaient été si souvent transformées, raclées, rapiécées, qu'il ne restait rien de visible de leur ancien état, et cependant elles ont pu, grâce à une parcelle épargnée comme par miracle, être reconstituées d'une façon certaine.

*Façade des bas-côtés.* — Le bas-côté de la rue du Cloître existe dans un état moitié ancien, moitié réparé à différentes époques. La façade du bas-côté sud a subi diverses réparations. La fenêtre adjacente aux Macchabées avait été restaurée en même temps que cette chapelle sur le type d'une des fenêtres condamnées par la construction de la dite chapelle. Les deux autres fenêtres avaient été restaurées par l'architecte Blavignac, nous ne savons pas exactement sur quelles données.

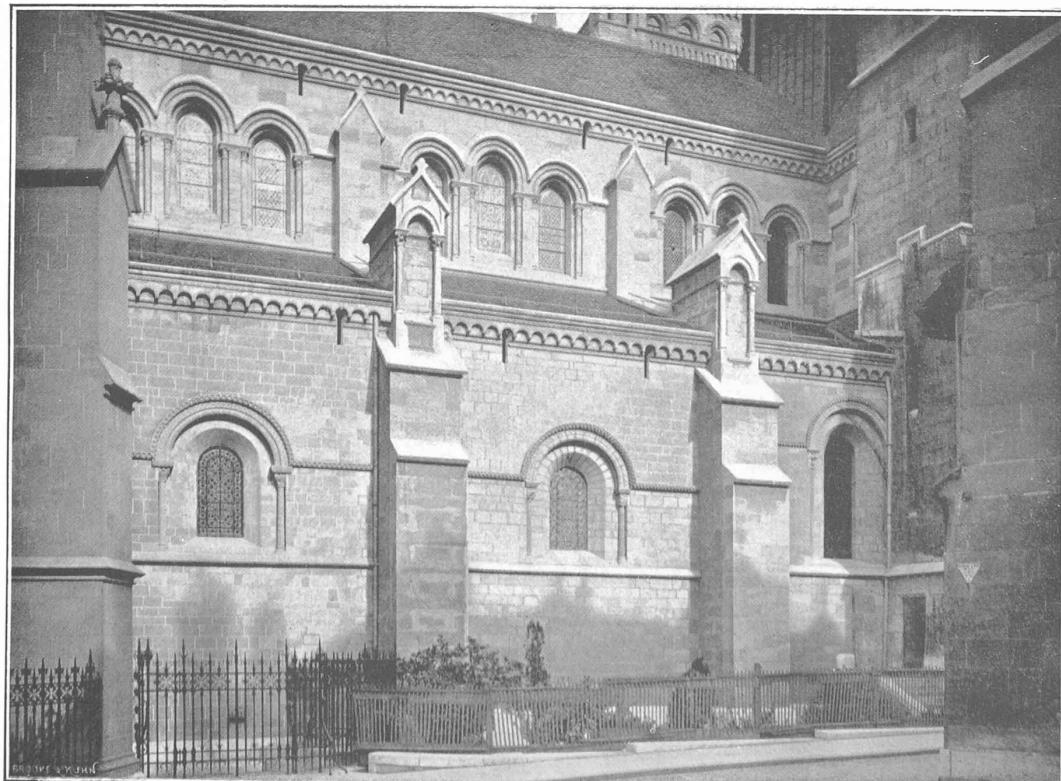
NEF ET BAS-COTÉ SUD  
APRÈS LES TRAVAUX DE RESTAURATION

*Contreforts.* — Les contreforts ont dû être entièrement transformés, et l'avaient été déjà à plusieurs reprises avant nous. Des contreforts ou mieux des pilastres de caractère absolument roman ont été retrouvés dans la maçonnerie de deux des contreforts démolis.

Les trop légers pilastres romans ont été transformés en contreforts de construction gothique avec arcs-boutants pour soutenir des voûtes de construction gothique.

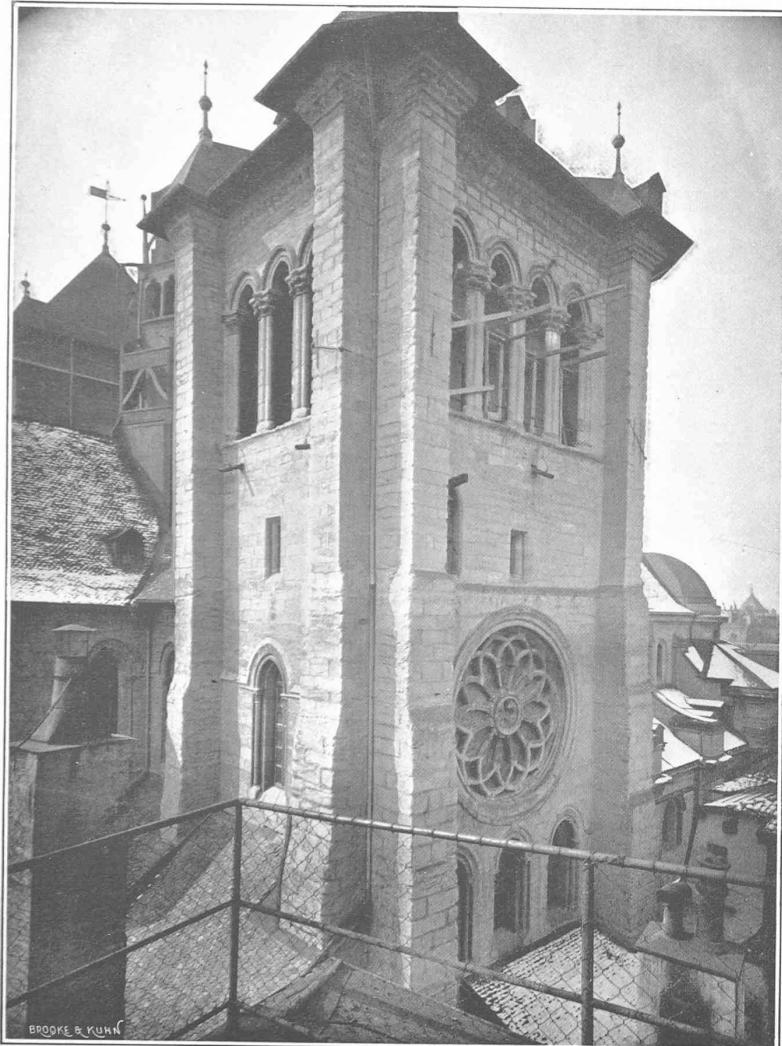
« Le parement extérieur est complètement ruiné ; il ne faut pas songer à râcler sa surface, à changer quelques pierres, à ajouter quelques moulures. Nous ferions ainsi un travail inutile, comme le démontrent les réparations de ce genre qui ont été faites il y a vingt ou trente ans. Les parties ainsi restaurées étaient, ces années dernières, les plus ruinées de l'édifice et nous avons dû les refaire entièrement.

TOUR DU NORD EN 1889

Nous ne pensons pas qu'il y ait d'autre manière de procéder que d'enlever chaque pierre du revêtement pour la remplacer par une pierre nouvelle, du bas en haut de la tour. Il faudra rétablir les corniches, cordons et moulures, refaire la rose et les fenêtres... »

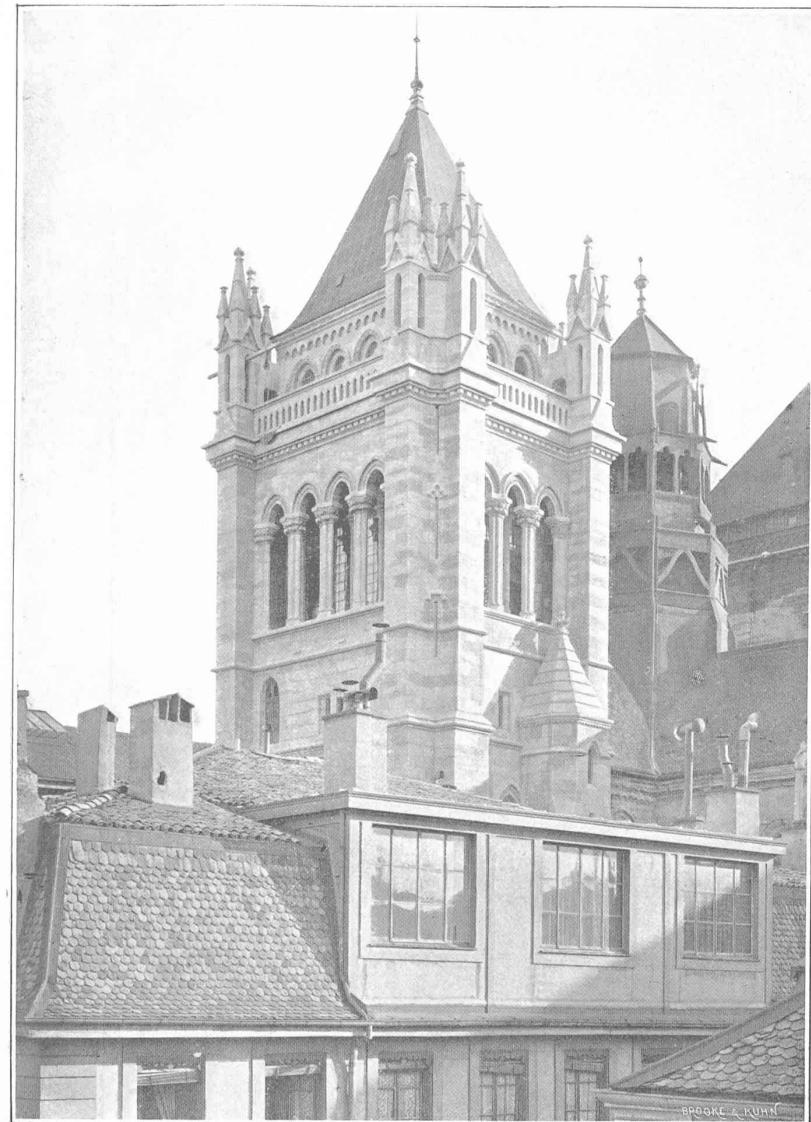
TOUR DU NORD EN 1894

*Restauration des faces de la tour du Nord.* — Les trois faces, Est, Nord et Ouest de la tour, après un relevé minu-

tieux de l'appareil, qui a permis de reconstituer presque toute la mouluration avec ses anciens profils, a été reconstruite de la manière que nous venons d'indiquer.
