Artikel: Restauration de Saint-Pierre, à Genève: sous la direction de M. Viollier,

Restauration de Saint-Pierre, à Genève

sous la direction de M. VIOLLIER, architecte

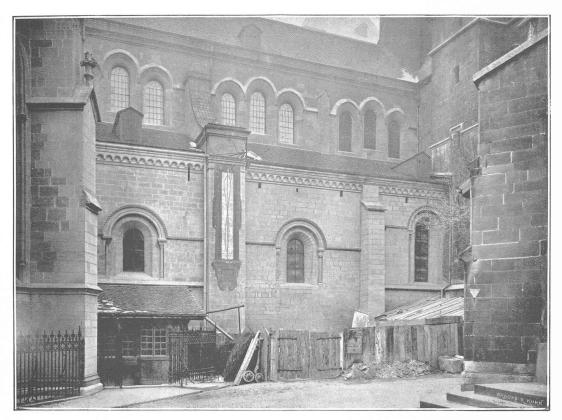
Déjà, il faut un effort de mémoire pour revoir telles qu'elles étaient les anciennes façades de la nef au nord et au sud, dépouillées de leur architecture, avec leurs corniches

> plusieurs fois retaillées et pourtant tombant en lambeaux, ces arcs romains renversés, qui au raient pu être décoratifs sur tout autre monument.

NEF ET BAS-COTÉ SUD AVANT LES TRAVAUX DE RESTAURATION

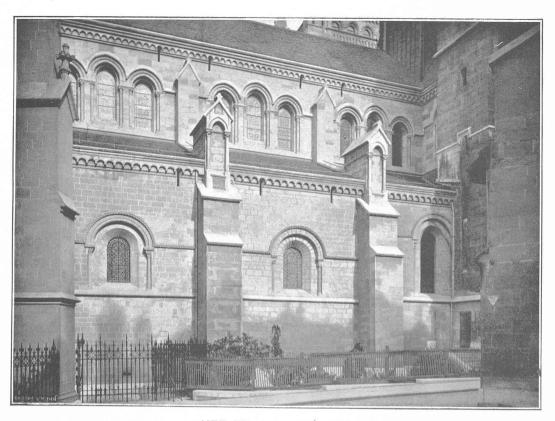
NEF ET BAS-COTÉ SUD APRÈS LES TRAVAUX DE RESTAURATION

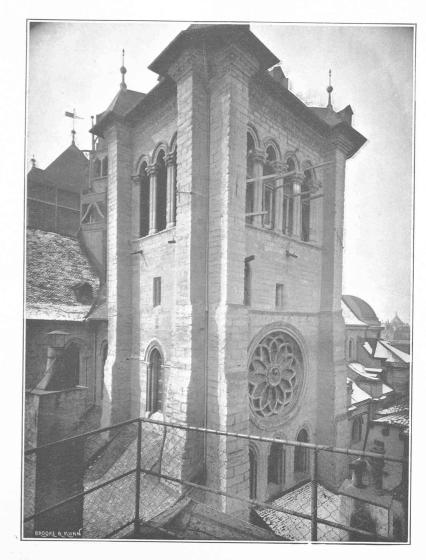
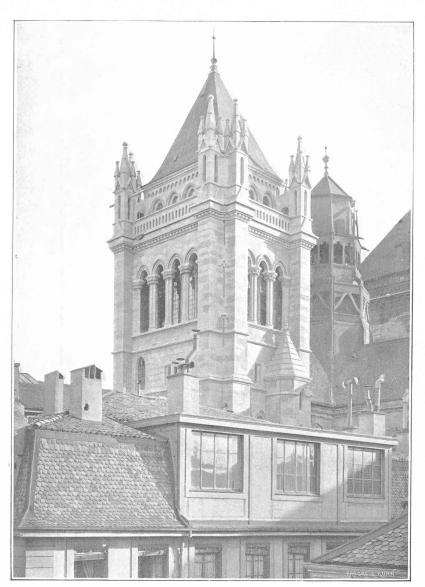
TOUR DU NORD EN 1894

« Le parement extérieur est complètement ruiné; il ne faut pas songer à râcler sa surface, à changer quelques pierres, à ajouter quelques moulures. Nous ferions ainsi un travail inutile, comme le démontrent les réparations de ce genre qui ont été faites il y a vingt ou trente ans. Les parties ainsi restaurées étaient, ces années dernières, les plus ruinées de l'édifice et nous avons dû les refaire entièrement.

Les fondations. — Les tondations étaient soupçonnées d'être fort défectueuses : Les fissures de la tour du nord, le devers des murs, la dislocation des voûtes et des arcs-boutants ne laissaient guère de doute à cet égard.

Nous ne pensons pas qu'il y ait d'autre manière de procéder que d'enlever chaque pierre du revêtement pour la remplacer par une pierre nouvelle, du bas en haut de la tour. Il faudra rétablir les corniches, cordons et moulures, refaire la rose et les fenêtres... »

Restauration des faces de la tour du Nord.— Les trois faces, Est, Nord et Ouest de la tour, après un relevé minu-

tieux de l'appareil, qui a permis de reconstituer presque toute la mouluration avec ses anciens profils, a été reconstruite de la manière que nous venons d'indiquer.
