**Artikel:** Mouvement des rochers dominant le Furcil, près Noiraigue

# MOUVEMENT DES ROGHERS dominant le Eugcil, près Noigaigne

## RAPPORT DES EXPERTS

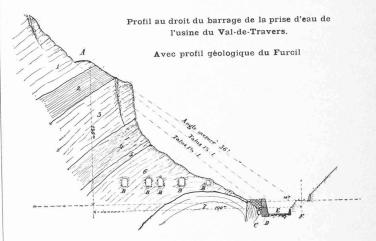
La masse rocheuse en voie de s'ébouler se compose, du haut en bas, des terrains suivants, indiqués dans le profil géologique joint au présent rapport.

- 1. Calcaires et marnes de la base du Séquanien au niveau et en amont de la route.
- 2. Argovien. Marnes et marnes calcaires formant le talus dès la route, jusqu'au sommet de la roche taillée.
- 3. Dalle nacrée (Callovien). Calcaire jaune en lits peu épais et crevassé, formant l'escarpement de la roche taillée.
  - 4. Marnes jaunes et marnes calcaires jaunes.
  - 5. Calcaire jaunâtre dur.
- 6. Bathonien. Marnes et marnes calcaires hydrauliques, dont plusieurs bancs sont exploités.

Toutes ces couches plongent de 30-35° au N. O., c'est-à-dire

A, Route de la [Clusette; B, Galeries exploitées; C, Canalisalion de l'usine du Val-de-Travers; D, Mur à construire pour retenir le pied du nouveau talus E, L'Areuse; F, Chemin de fer J.-S.

sous la montagne. La hauteur verticale des terrains en voie de s'ébouler atteint 170 mètres au moins.

- 1. Route. Interdiction de toute circulation sur la route jusqu'à nouvel ordre.
- 2. Construction d'un grand mur en cavalier le long de la rive gauche, sur toute la longueur menacée par l'éboulement, afin d'empêcher l'obstruction de la rivière.
