**Artikel:** Mouvement des rochers dominant le Furcil, près Noirague  
**Autor:** [s.n.]  
**DOI:** <https://doi.org/10.5169/seals-22122>

## MOUVEMENT DES ROCHERS dominant le Furcil, près Noiraigue

### RAPPORT DES EXPERTS

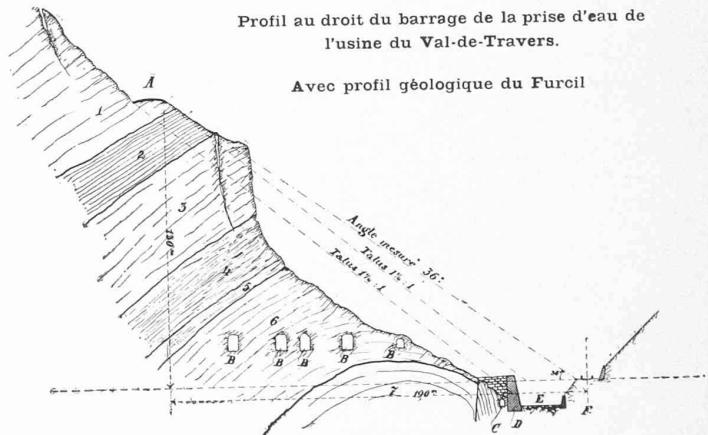
La masse rocheuse en voie de s'ébouler se compose, du haut en bas, des terrains suivants, indiqués dans le profil géologique joint au présent rapport.

Profil au droit du barrage de la prise d'eau de l'usine du Val-de-Travers.  
Avec profil géologique du Furcil

A, Route de la Clusette; B, Galeries exploitées; C, Canalisation de l'usine du Val-de-Travers; D, Mur à construire pour retenir le pied du nouveau talus E, L'Areuse; F, Chemin de fer J.-S.

sous la montagne. La hauteur verticale des terrains en voie de s'ébouler atteint 170 mètres au moins.

1. Route. Interdiction de toute circulation sur la route jusqu'à nouvel ordre.
2. Construction d'un grand mur en cavalier le long de la rive gauche, sur toute la longueur menacée par l'éboulement, afin d'empêcher l'obstruction de la rivière.
