Constructions en béton armé.

Rapport des experts sur l'accident de l'« Eschenvorstadt », à Bâle.

Chapitre VII. Les calculs statiques.

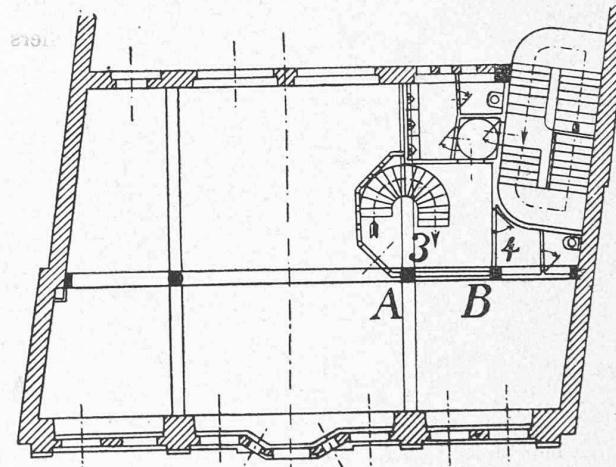
Fig. 4. — I^{er} étage.

Calcul des colonnes. — Les calculs des colonnes qui nous ont été fournis se bornent à une récapitulation des charges correspondant à chaque colonne et à la démonstration que la section choisie suffit pour cette charge. Mais on ne voit pas comment les différentes charges ont été déterminées. Quoiqu'il en soit, les chiffres indiqués concordent assez bien avec ceux trouvés dans nos calculs. Nous n'avons constaté qu'en un seul endroit un écart bien accentué, lequel se rapporte aux deux colonnes circulaires A du premier étage.

au lieu de 92,3 t. D'où il résulte que la colonne orientale A du premier étage était de 50 % trop faible, même en supposant une résistance normale du béton à la compression. Il en était à peu près de même pour la colonne occidentale.

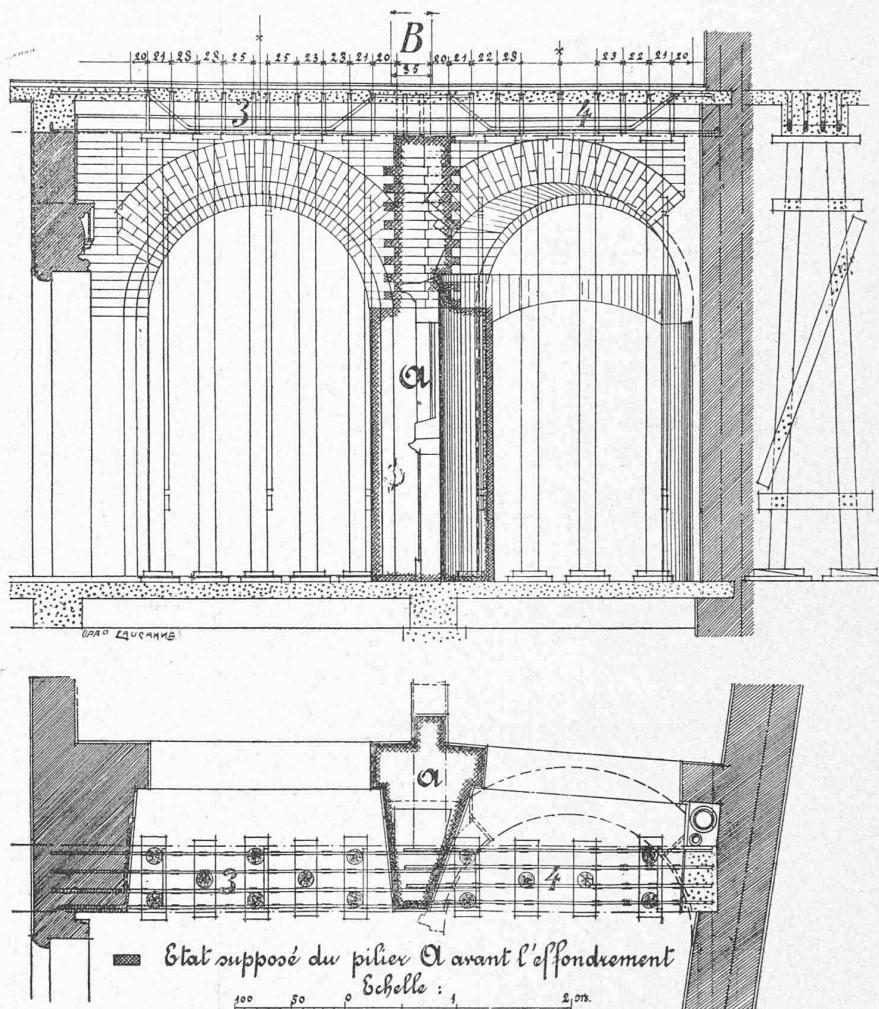
Fig. 6. — Disposition du pilier, du sommier et des voûtes dans le vestibule du rez-de-chaussée.

La jonction des sommiers 3 et 4 devait s'appuyer sur un pilier maçonner. La poutre fut soutenue provisoirement, à gauche et à droite, par des étais en bois. Mais ces étais étaient gênants pour l'exécution des maçonneries du pilier; ils furent enlevés en partie et remplacés par un court étançon de 10 cm. de diamètre environ qui s'appuyait sur le pilier à moitié maçonner. On continua à monter la maçonnerie du pilier, à section très réduite, pour autant que l'étançon le permettait. Au dire des témoins le pilier doit avoir été prolongé jusqu'au sommier. L'écroulement se produisit approximativement une heure après l'enlèvement des étais.

Il nous reste encore à examiner le pilier en briques prolongé vers le haut avec une section très réduite. D'après le croquis tracé par deux témoins ce pilier devait avoir à sa partie supérieure une section d'environ 1/10 de m² et, d'après la description de M. Linder, du 26 septembre, une section d'environ 1/3 de m². En maçonnerie régulière et mortier ferme il aurait peut-être été capable de supporter un poids de 17 tonnes. Mais la maçonnerie était pourvue d'arrachements en vue de sa liaison future, et le mortier de chaux était complètement frais et tendre. Il suffisait d'une petite cause secondaire pour écraser l'étaï en bois, faire refluer le mortier et amener cette étroite murette à flétrir.

Enfin si nous ajoutons que le sommier 3-4 était déjà fissuré dans sa surface inférieure, ainsi que cela a été attesté par plusieurs ouvriers, nos remarques nous amèneront à conclure que l'effondrement de la bâtie a commencé par se produire en cet endroit gravement affaibli.
