Zeitschrift:	Bulletin technique de la Suisse romande
Band:	47 (1921)
Heft:	8
Artikel:	Rapport des experts Rothpletz, Rohn et Buchi sur la formation des fissures dans la galerie sous pression de l'usine de Ritom des CFF (suite)
Autor:	[s.n.]
DOI:	https://doi.org/10.5169/seals-36586

Rapport des experts Rothpletz, Rohn et Buchi sur la formation des fissures dans la galerie sous pression de l'usine de Ritom des CFF

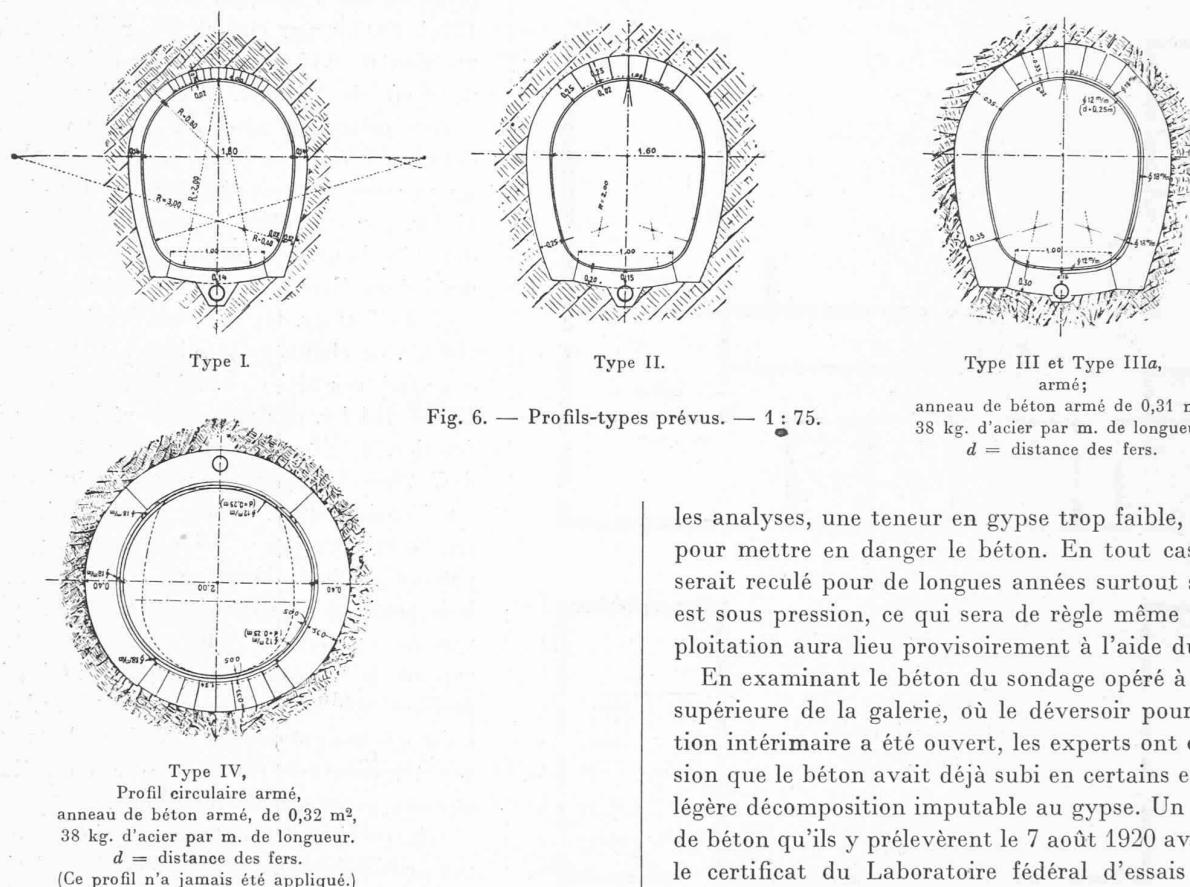
Fig. 6. — Profils-types prévus. — 1 : 75.

Il nous faut revenir sur les types de galerie dont on a réellement fait usage (fig. 6).

Des quatre types prévus dans le plan N° 223 des C. F. F., Profils de galerie, on n'a appliqué que les types ovales N°s I à III ayant 1,6 m. de largeur et 2,0 m. de hauteur dans œuvre. Le type IV, de forme circulaire, au diamètre de 2,0 m., avec épaisseur de paroi de 40 cm. et armature de 38 kg. par m. le long de l'intrados, n'a pas été exécuté. Proportionnellement à la longueur totale de la galerie,

On a lieu d'être quelque peu surpris de constater que malgré l'état défavorable de la roche, il n'a été fait aucun usage du type IV, alors qu'on aurait dû, semble-t-il y recourir dans une plus large mesure que ne le prévoyait le projet. Voici évidemment la raison de cette apparente contradiction : la direction des travaux, s'inspirant de l'opinion courante à cette époque, était persuadée que la
