Zeitschrift:	Bulletin technique de la Suisse romande
Band:	47 (1921)
Heft:	6
Artikel:	Rapport des experts Rothpletz, Rohn et Buchi sur la formation des fissures dans la galerie sous pression de l'usine de Ritom des CFF (suite)
Autor:	[s.n.]
DOI:	https://doi.org/10.5169/seals-36581

Rapport des experts Rothpletz, Rohn et Buchi sur la formation des fissures dans la galerie sous pression de l'usine de Ritom des CFF (Suite.)¹

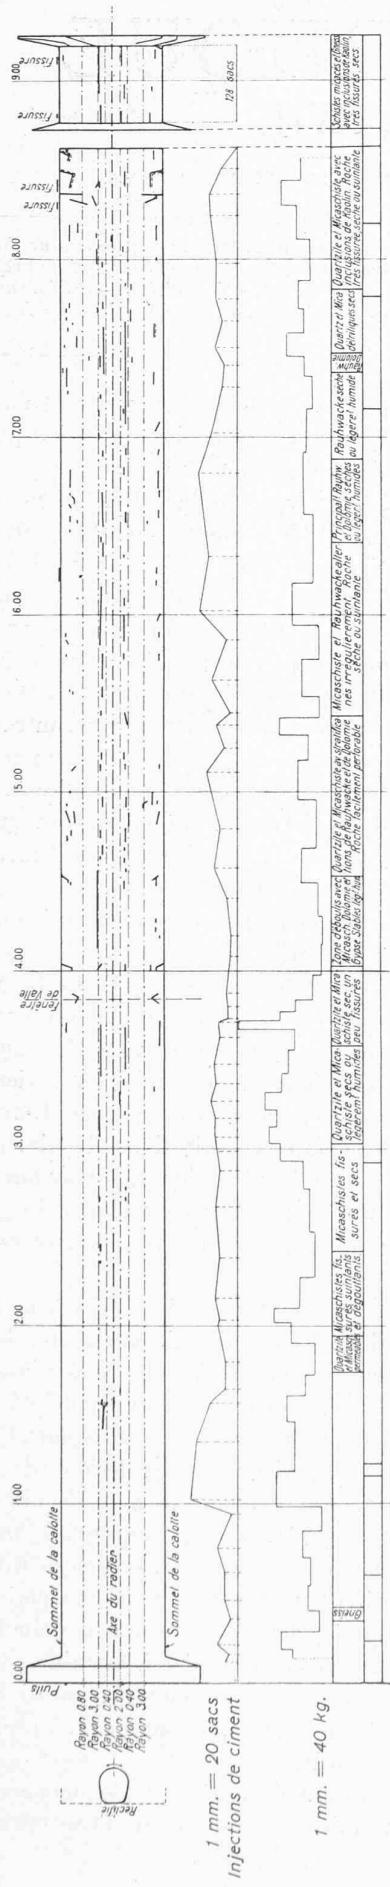
Fig. 1. — Relevé des fissures dans la galerie de Ritom, les 12 et 13 mai 1920, après le troisième remplissage (11.V.20).

heure, le niveau monta jusqu'à la cote 1812,50, ce qui équivaut à une pression effective de 9,5 m. à l'extrémité supérieure de la galerie et de 14,5 m. à l'extrémité inférieure. Après que le tuyau d'aménée eut été fermé, le niveau de l'eau baissa rapidement au début, et de plus en plus lentement ensuite. Au bout de cinq heures, il était à la cote 1803,50, au bout de 24 heures à la cote 1800,50 et au bout de deux jours et demi à la cote 1799,75. La perte maximum résultant des fuites d'eau de la galerie s'est produite au moment du plus grand remplissage et s'élevait à 52 litres par seconde. En procédant à l'inspection de la galerie le lendemain, soit le 11 mai, on se rendit compte qu'il s'était formé de nouvelles fissures, en particulier dans la partie où le terrain se compose de micaschiste crevassé, à l'hectomètre 8,4 ainsi que dans la galerie de 50 m. armée de fers longs et raccordant le château d'eau à la conduite tubulaire.

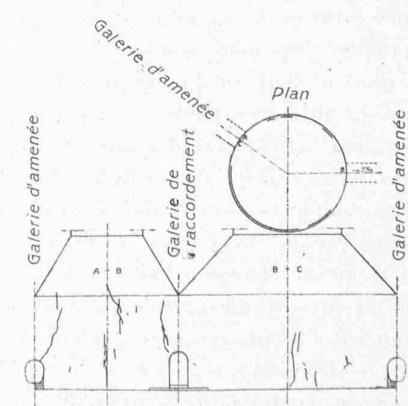
Les 28 et 29 juin, on procéda à un nouveau remplissage de la galerie jusqu'à la cote 1838_{,50}. Cette cote correspond assez exactement au niveau le plus élevé du lac de Ritom. Par suite de l'injection de ciment, la déperdition d'eau avait un peu diminué, mais elle était encore de 262 litres par seconde. On ne constata pas d'écoulement d'eau hors de la montagne ; il est vrai que les sources avoisinantes ne furent pas mesurées. On laissa donc la galerie sous cette pression et commença, à titre d'essai, à faire fournir du courant par l'usine. 55 heures après le remplissage, le 1^{er} juillet 1920, l'eau se mit à jaillir de la côte, au-dessus d'Atlanca. L'endroit en question est à 200 m. environ du château d'eau et à une trentaine de mètres plus bas que la route de service château d'eau Piora. L'eau sortant du rocher qui n'est que légèrement recouvert d'éboulis occasionna le glissement de ce terrain, ainsi que d'une partie des sapins qui s'y trouvaient. La galerie fut immédiatement fermée et visitée. Cette inspection fit constater une grande quantité de petites fissures dans la galerie principale, le château d'eau et la galerie de raccordement (fig. 2 et 3).

Fig. 3. — Fissures du château d'eau, après le sixième remplissage (29-VI-20). — 1: 600.
