Zeitschrift:	Bulletin technique de la Suisse romande
Band:	47 (1921)
Heft:	7
Artikel:	Rapport des experts Rothpletz, Rohn et Buchi sur la formation des fissures dans la galerie sous pression de l'usine de Ritom des CFF (suite)
Autor:	[s.n.]
DOI:	https://doi.org/10.5169/seals-36584

Rapport des experts Rothpletz, Rohn et Buchi sur la formation des fissures dans la galerie sous pression de l'usine de Ritom des CFF

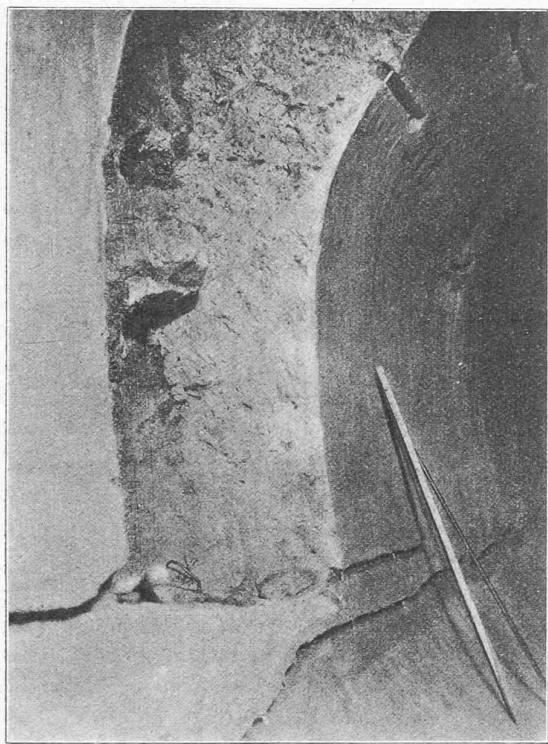
Fig. 5. — Sondage du piédroit à l'hectomètre 7,43.
Photographie prise par M. Büchi, le 21 juillet 1920.

L'inspection de quelques sondages pratiquée, les uns à la demande de la direction des travaux et les autres à celle des experts, dans la partie inférieure de la voûte et dans les pieds-droits a démontré que le béton des pieds-droits adhérât relativement bien à la roche pour autant qu'on pouvait le constater à l'œil nu, ce qui s'explique du reste par la manière dont le travail a été accompli (fig. 5 et 6¹). En revanche, on n'a pu observer dans les parties ainsi démolies du pied-droit que de rares traces du ciment injecté dans la voûte.

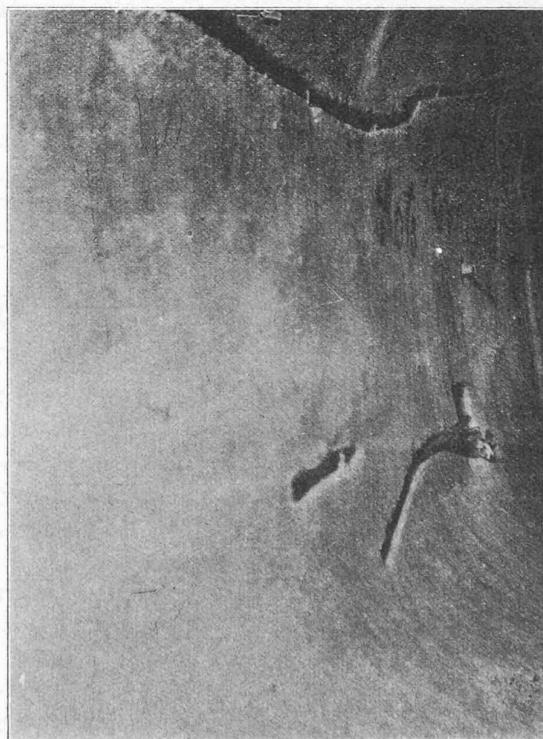
Fig. 6. — Fissures dans le piédroit à l'hectomètre 7,43.
Photographie prise par M. Büchi, le 21 juillet 1920.
