Artikel: Rapport des experts Rothpletz, Rohn et Buchi sur la formation des

fissures dans la galerie sous pression de l'usine de Ritom des CFF

Rapport

des experts Rothpletz, Rohn et Buchi sur la formation des fissures dans la galerie sous pression de l'usine de Ritom des CFF (Suite.) 1

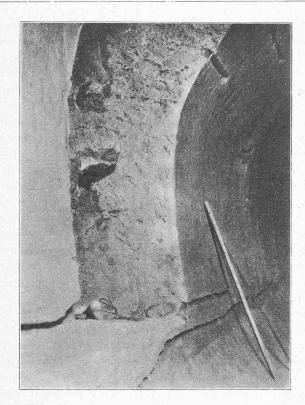
Fig. 5. — Sondage du piédroit à l'hectomètre 7,43. Photographie prise par M. Büchi, le 21 juillet 1920.

L'inspection de quelques sondages pratiquée, les uns à la demande de la direction des travaux et les autres à celle des experts, dans la partie inférieure de la voûte et dans les pieds-droits a démontré que le béton des pieds-droits adhérait relativement bien à la roche pour autant qu'on pouvait le constater à l'œil nu, ce qui s'explique du reste par la manière dont le travail a été accompli (fig. 5 et 6¹). En revanche, on n'a pu observer dans les parties ainsi démolies du pied-droit que de rares traces du ciment injecté dans la voûte.

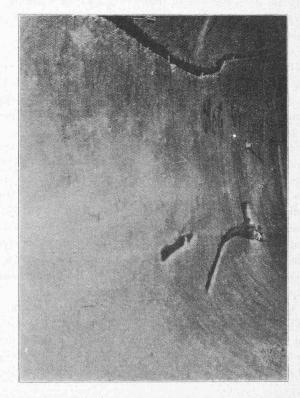
Fig. 6. — Fissures dans le piédroit à l'hectomètre 7,43. Photographie prise par M. Büchi, le 21 juillet 1920.
