Artikel: La rupture du barrage du Gleno
Autor: Stucky, A.
DOI: <https://doi.org/10.5169/seals-39052>

La rupture du barrage du Gleno¹

par A. STUCKY, ingénieur à Bâle.

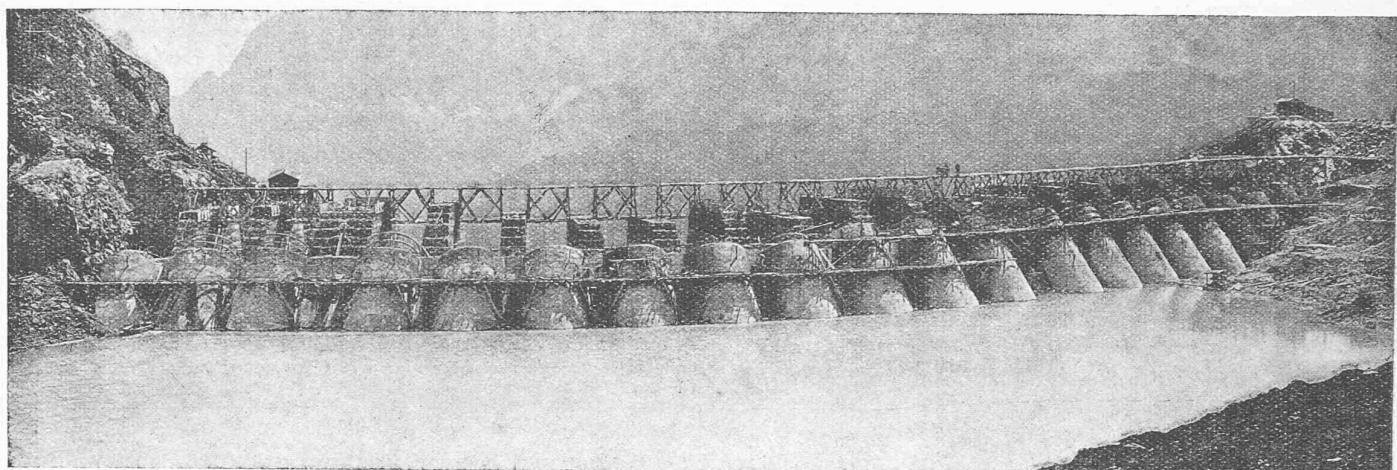
Fig. 3. — Vue de la face amont du barrage en construction, l'accumulation ayant déjà commencé.

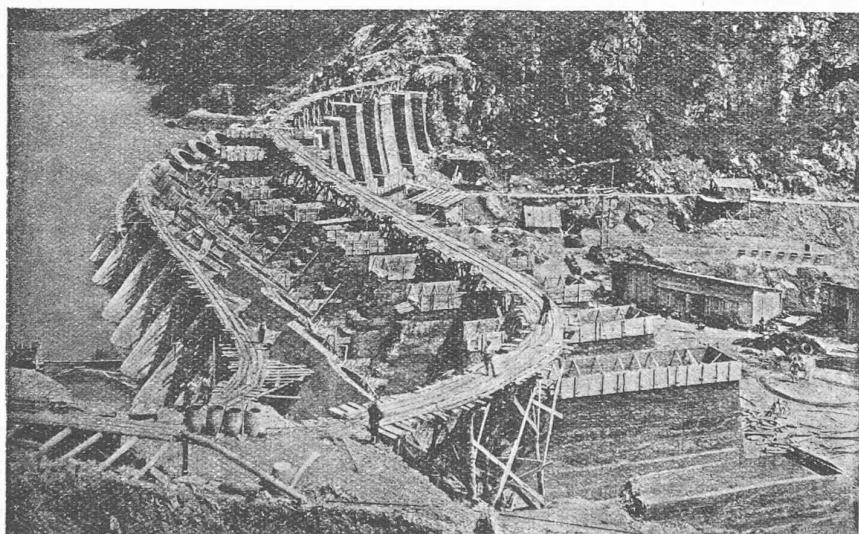
Fig. 2. — Vue du chantier, rive gauche.

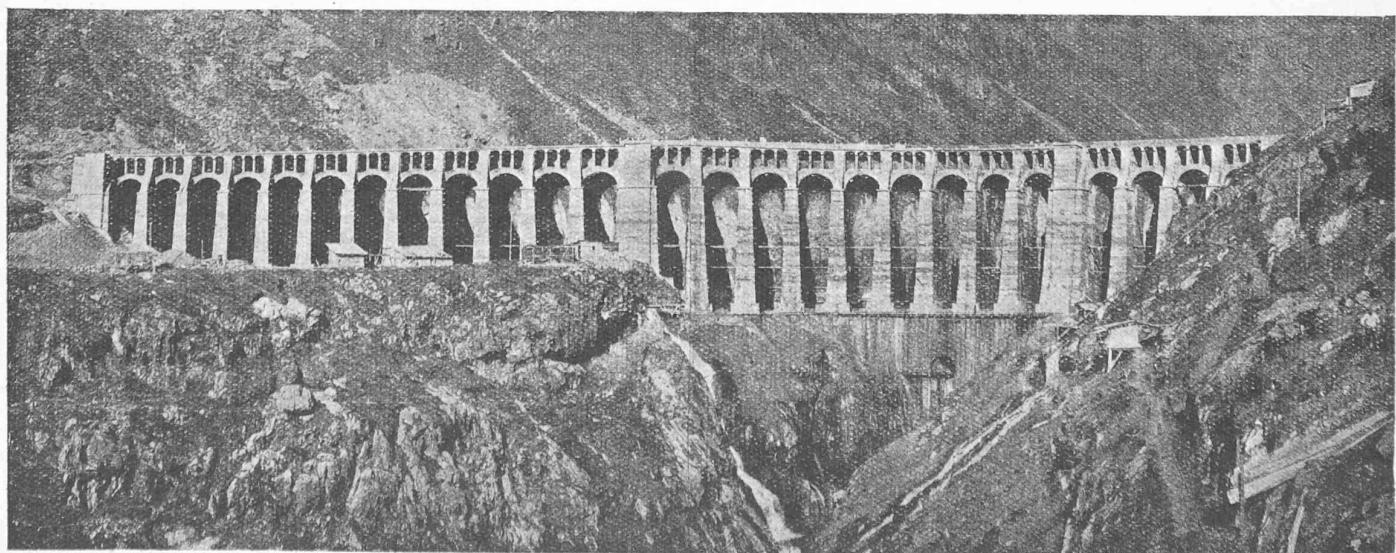
Fig. 4. — Vue générale du barrage, face aval, en automne 1923.

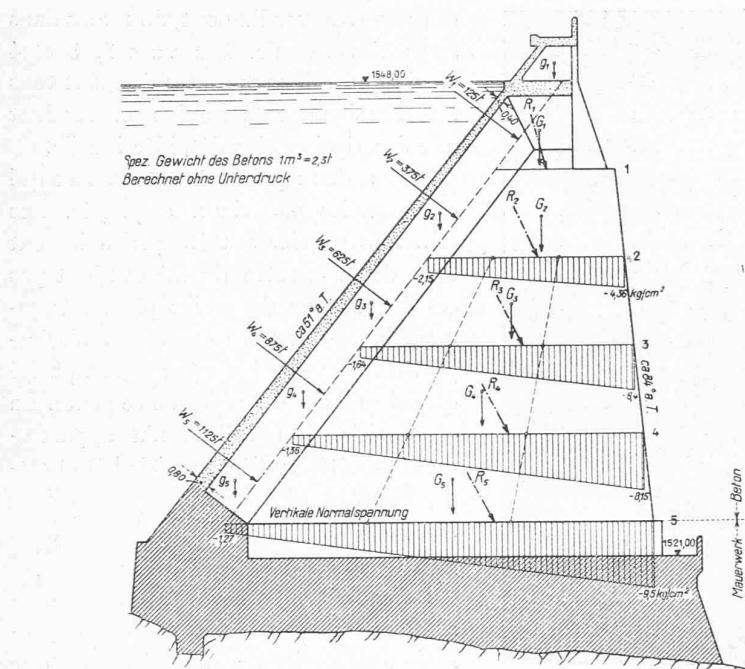
Coupe transversale du barrage du Gleno et vue de l'aval. 1 : 400. (Poids spécifique du béton 2,3 t/m³). Calcul fait sans tenir compte des sous-pressions. Les diagrammes représentent les fatigues normales de compression.

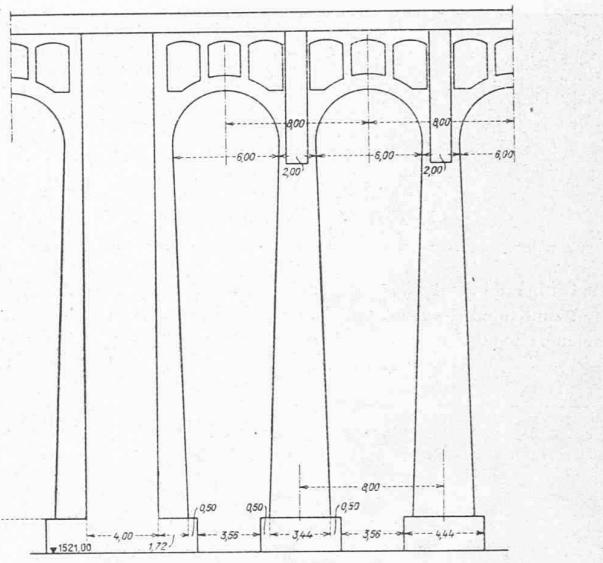
Fig. 5 et 6.

Le barrage est du type à voûtes multiples. Sa longueur totale est de 260 m. environ ; la hauteur moyenne en est de 25 à 30 m. tandis que dans la gorge proprement dite la hauteur atteint 50 m. environ. Comme l'indiquent les figures 5 et 6, les piliers ont une hauteur totale de 27 m. ; à l'emplacement de la gorge, ils sont assis sur un massif inférieur de maçonnerie en forme de trapèze. On a prévu que les constructeurs avaient eu l'intention de faire au début un barrage à gravité et que le projet

en avait été modifié au cours du travail. Il est possible qu'il y ait eu changement d'intention, mais il paraît peu probable, d'après la manière dont s'est comporté ce socle, que la modification ait eu lieu pendant les travaux. En effet si l'on avait allongé après coup le massif inférieur pour lui permettre de porter les piliers, toute la partie

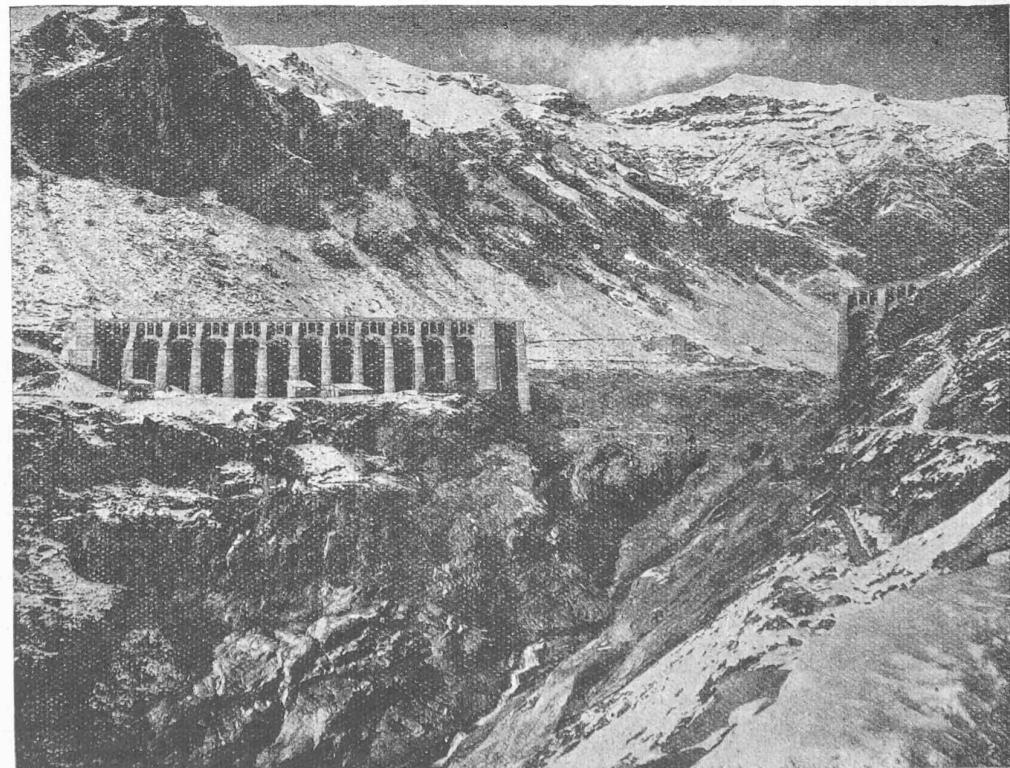
Fig. 7. — Vue prise de l'aval du barrage, après la catastrophe.

Les figures 7, 8, 9 donnent une image de la destruction. Un secteur de 70 m. de longueur a été complètement arraché, mais la partie inférieure massive est à peu près intacte, abstraction faite de la surface qui fut abîmée par le choc.

Toute l'aile droite du barrage est encore debout, mais plusieurs des piliers sont rompus. Il en est de même des voûtes et cette constatation permet donc de conclure que l'accident n'est pas dû uniquement à une cause fortuite, c'est-à-dire au fait que l'un des piliers seul aurait cédu, entraînant dans sa chute les zones adjacentes, mais que tout le barrage était déjà plus ou moins disloqué avant la rupture.

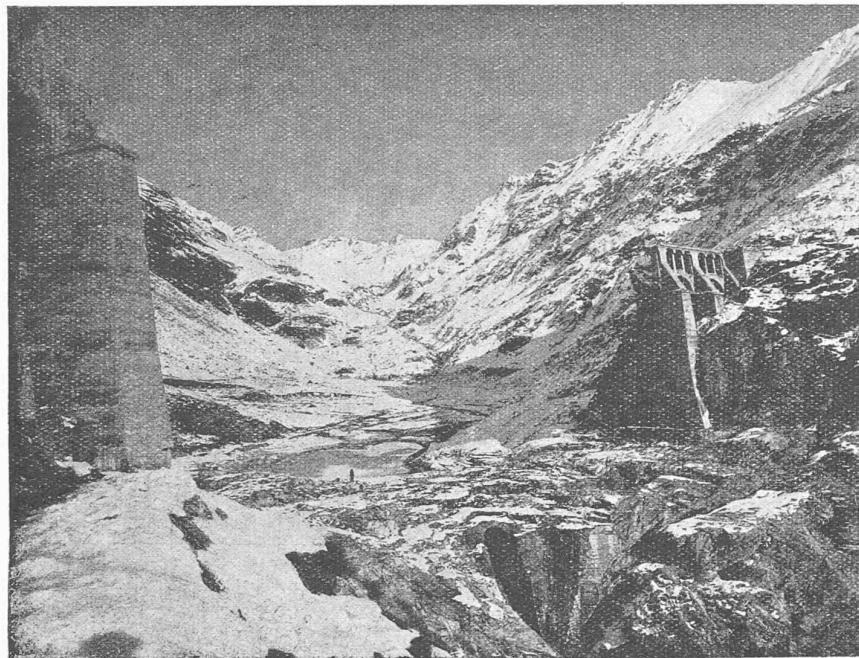
Fig. 8. — Vue, prise de l'aval, du barrage, après la catastrophe.

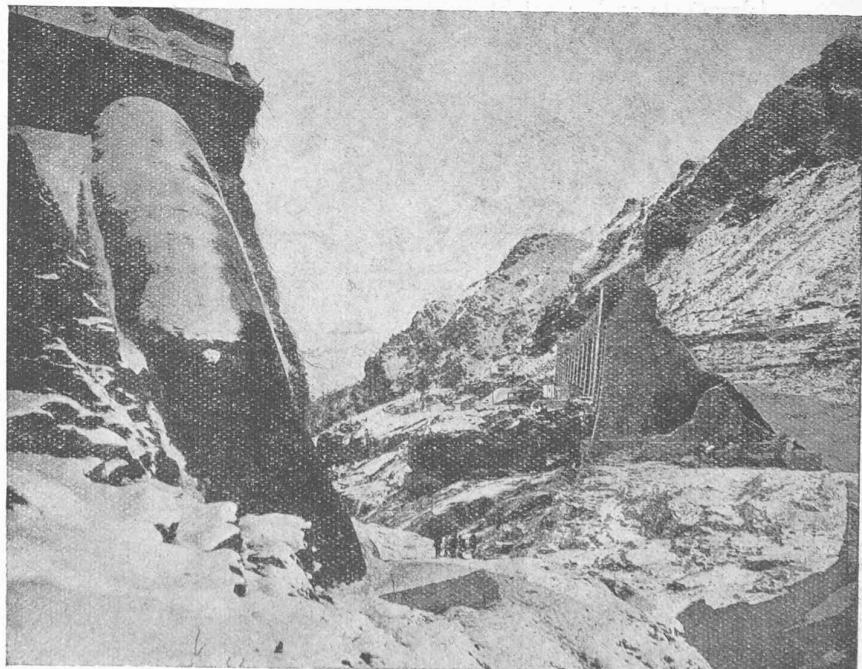
Fig. 9. — Vue, prise de l'amont, du barrage, après la catastrophe.
(Secteur de la rive droite).

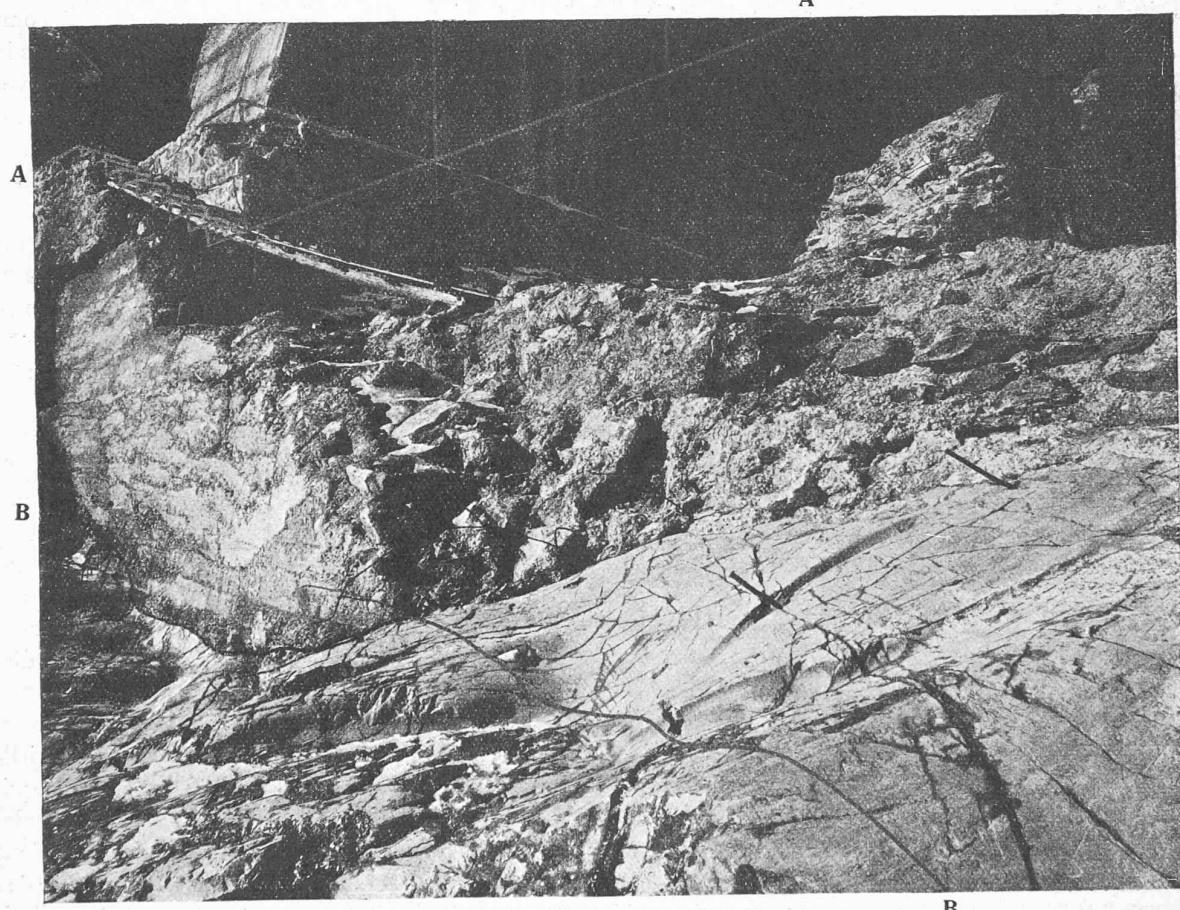
Fig. 10. — Fondation d'un des pieds du barrage, à l'extrême droite (ouest) de la brèche.
A gauche en haut, le premier des piliers de droite qui subsiste encore. A-A = arête supérieure du massif inférieur de fondation. B-B = intersection du front aval de ce massif avec le rocher de fondation.

moins horizontales et non pas le laisser parfaitement lisse avec son inclinaison naturelle vers l'aval comme ce fut le cas. Ce rocher est tellement lisse que le mortier n'a en général pas adhéré, comme on s'en rend compte par la figure 10. On y voit quelques petits lambeaux de mortier collés au rocher, tandis que la plus grande partie de la surface de fondation est parfaitement propre et lisse, non point parce que le béton aurait été lavé au moment de l'accident, (ce qui eût été impossible pendant les quelques minutes qu'a duré l'écoulement), mais parce que l'adhérence était nulle déjà avant la rupture. On remarque même sur la photographie, entre la maçonnerie et le rocher, un espace de quelques millimètres. Ce décollement n'est pas local. On peut donc dire que tout l'ouvrage était particulièrement mal assis sur sa fondation, malgré les quelques crampons qu'on a voulu placer et qui ont été évidemment, vu leur petit nombre, sans effet.

Ce qui est plus bizarre encore c'est la manière dont ces piliers ont été assis sur le rocher. Ce dernier se prêtait très bien à recevoir un barrage, mais il aurait fallu y tailler une fondation convenable avec marches pour le

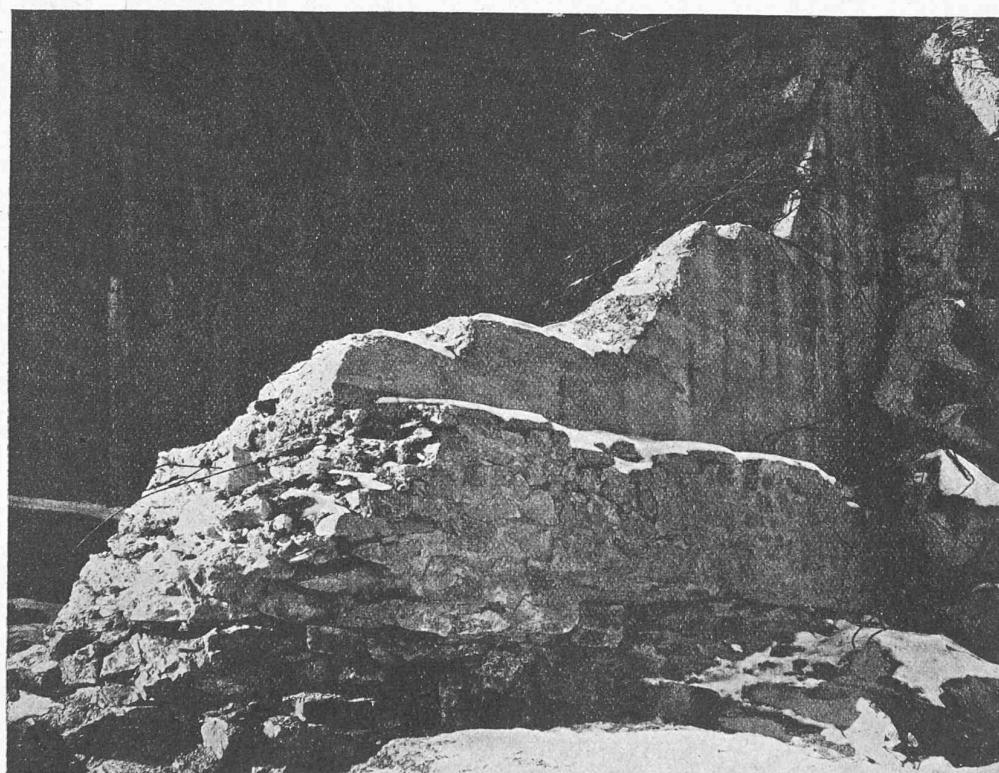
Fig. 11. — Extrémité aval du pilier à moitié démolie que l'on reconnaît sur les figures 9 et 10. Le soubassement est en maçonnerie, le pilier proprement dit, en béton. A droite, les lambeaux de la voûte en béton armé.

barrage à voûtes multiples doit évidemment être faite avec plus de soin que celle de n'importe quel autre ouvrage, ce n'est qu'à cette seule condition aussi que l'on préférera la maçonnerie au béton. Dans le cas particulier il est certain que du béton, même fait avec les mêmes matériaux eût été préférable, parce qu'il aurait été moins inhomogène. Par suite du travail de moindre qualité et du délavement dont il a été question plus haut, la maçonnerie dans son ensemble devait avoir une résistance déplorable (voir à cet effet la figure 11 qui représente la base d'un des piliers).

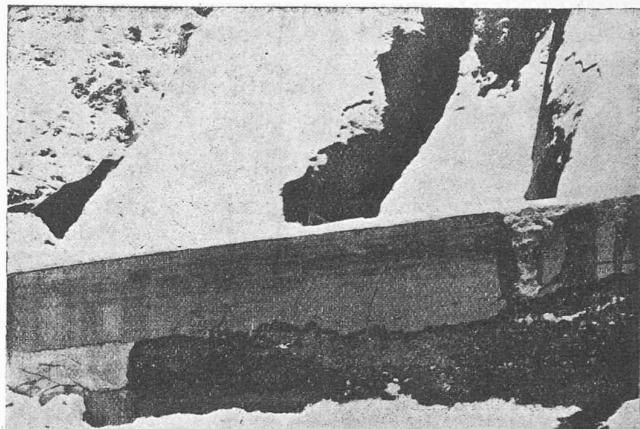
Fig. 13. — Fissure horizontale au pied des voûtes du secteur de droite.

Les voûtes qui subsistent encore à droite de la brèche présentent à leur base une grosse fissure horizontale indiquant qu'il y a eu un renversement des piliers vers l'aval dû à un écrasement de la fondation. La figure 13 montre cette fissure ; les deux voûtes ne sont pas très faciles à reconnaître parce qu'elles sont recouvertes de neige, la couleur noire provient d'un vernis de goudron.

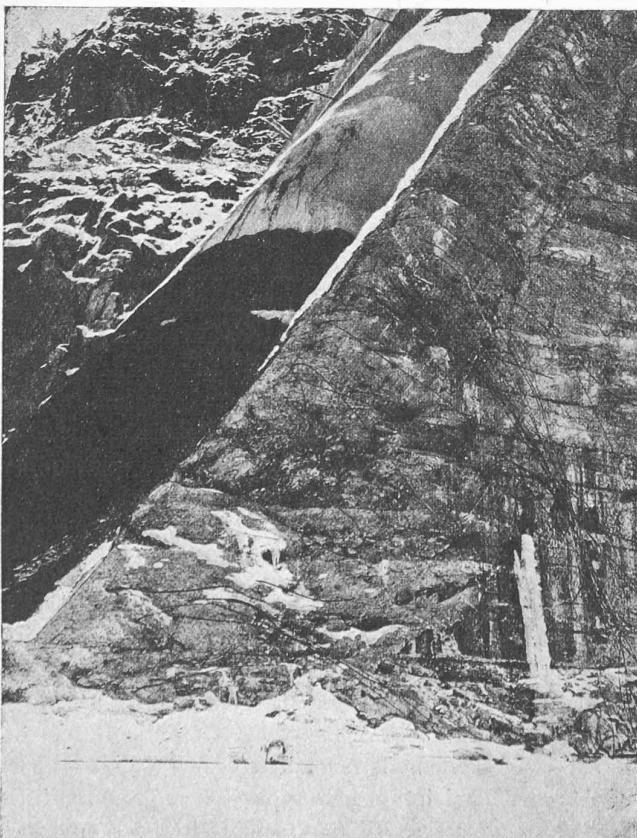
pareille circonstance. Il eût été donné par exemple d'observer exactement les déformations élastiques ainsi que les pertes d'eau dont on retrouvait encore les traces après l'accident. Un examen minutieux aurait probablement révélé l'équilibre instable de l'ouvrage. La figure 12 indique sur la droite de la gorge un petit ruisseau. C'était une grosse infiltration à travers les fondations. Elle n'était pas la seule, en plusieurs points les voûtes, et ce qui est plus grave encore, les piliers, n'ont pas été étanches, voir figure 12 où l'on retrouve dans le pilier des glaçons provenant d'une grosse infiltration.

Toute la partie supérieure des piliers et des voûtes a été faite en béton, mais ici aussi il y a des réserves à faire. La figure 12 montre une voûte cisaillée à son encastrement dans le pilier et donne une image assez suggestive de la qualité du béton. On trouve ici facilement l'explication de la petite source qui a donné lieu au glaçon de droite. L'eau a naturellement trouvé un chemin très facile à travers ce béton si poreux. On n'a d'ailleurs pas craint dans ces voûtes de béton armé, qui auraient dû être parfaitement étanches, de jeter pèle-mêle de gros

[Fig. 12. — Vue du premier pilier, qui subsiste encore, sur la rive gauche. La voûte a été cisaillée à son encastrement dans le pilier. Voir les divers joints de bétonnage.]
