Artikel: La rupture du barrage du Gleno

La rupture du barrage du Gleno

par A. STUCKY, ingénieur à Bâle.

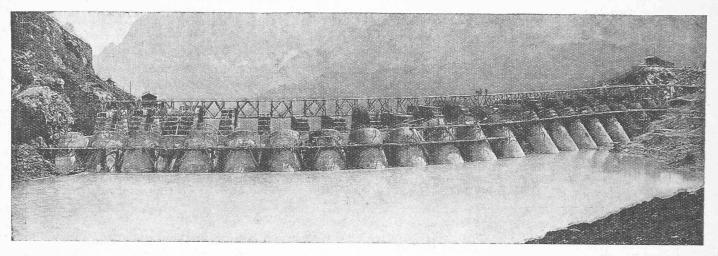
Fig. 3. — Vue de la face amont du barrage en construction, l'accumulation ayant déjà commencé.

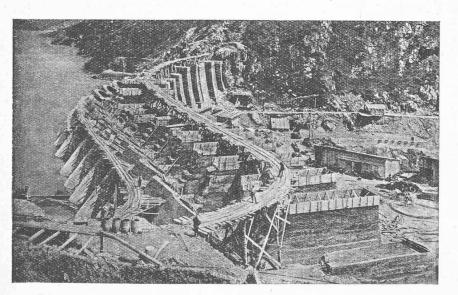
Fig. 2. — Vue du chantier, rive gauche.

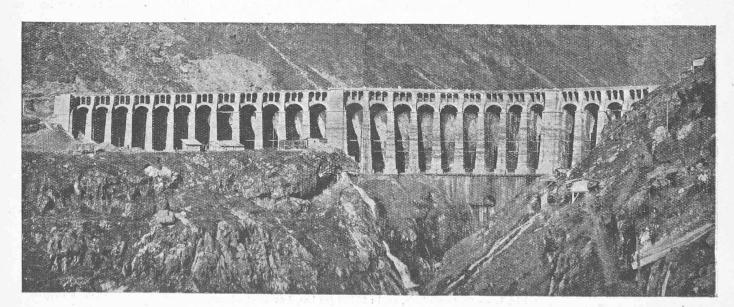
Fig. 4. — Vue générale du barrage, face aval, en automne 1923.

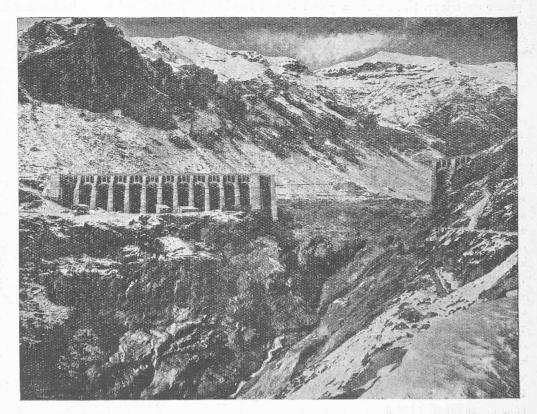
Fig. 7. — Vue prise de l'aval du barrage, après la catastrophe.

Les figures 7, 8, 9 donnent une image de la destruction. Un secteur de 70 m. de longueur a été complète-

ment arraché, mais la partie inférieure massive est à peu près intacte, abstraction faite de la surface qui fut abîmée par le choc. Toute l'aile droite du barrage est encore debout, mais plusieurs des piliers sont rompus. Il en est de même des voûtes et cette constatation permet donc de conclure que l'accident n'est pas dû uniquement à une cause fortuite, c'est-àdire au fait que l'un des piliers seul aurait cédé, entraînant dans sa chute les zones adjacentes, mais que tout le barrage était déjà plus ou moins disloqué avant la rupture.

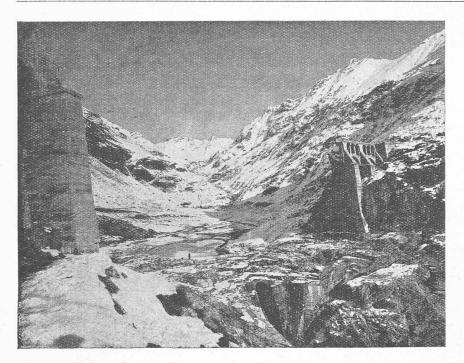
Fig. 8. — Vue, prise de l'aval, du barrage, après la catastrophe.

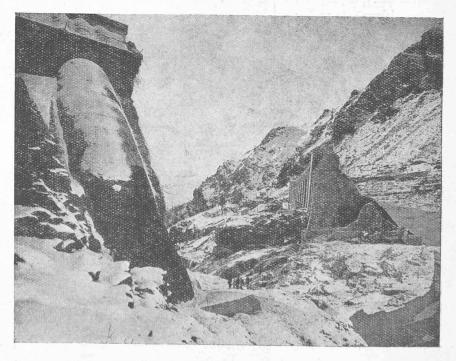
Fig. 9. — Vue, prise de l'amont, du barrage, après la catastrophe. (Secteur de la rive droite).

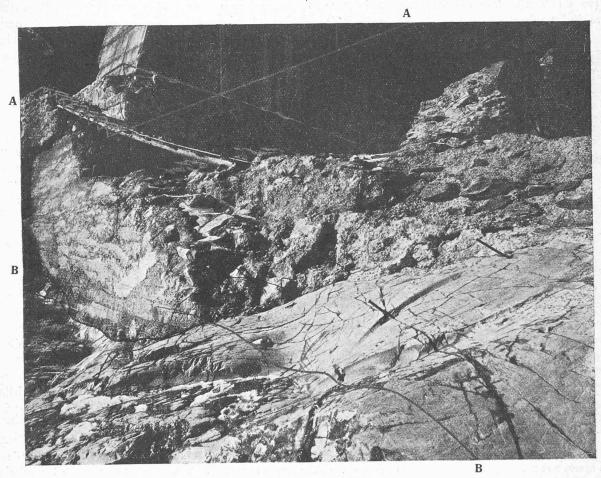
Fig. 10. — Fondation d'un des pieds du barrage, à l'extrémité droite (ouest) de la brèche.

A gauche en haut, le premier des piliers de droite qui subsiste encore. A-A = arête supérieure du massif inférieur de fondation. B-B = intersection du front aval de ce massif avec le rocher de fondation.

Ce qui est plus bizarre encore c'est la manière dont ces piliers ont été assis sur le rocher. Ce dernier se prêtait très bien à recevoir un barrage, mais il aurait fallu y tailler une fondation convenable avec marches pour le

moins horizontales et non pas le laisser parfaitement lisse avec son inclinaison naturelle vers l'aval comme ce fut le cas. Ce rocher est tellement lisse que le mortier n'a en général pas adhéré, comme on s'en rend compte par la figure 10. On y voit quelques petits lambeaux de mortier collés au rocher, tandis que la plus grande partie de la surface de fondation est parfaitement propre et lisse, non point parce que le béton aurait été lavé au moment de l'accident, (ce qui eût été impossible pendant les quelques minutes qu'a duré l'écoulement), mais parce que l'adhérence était nulle déjà avant la rupture. On remarque même sur la photographie, entre la maçonnerie et le rocher, un espace de quelques millimètres. Ce décollement n'est pas local. On peut donc dire que tout l'ouvrage était particulièrement mal assis sur sa fondation, malgré les quelques crampons qu'on a voulu placer et qui ont été évidemment, vu leur petit nombre, sans effet.

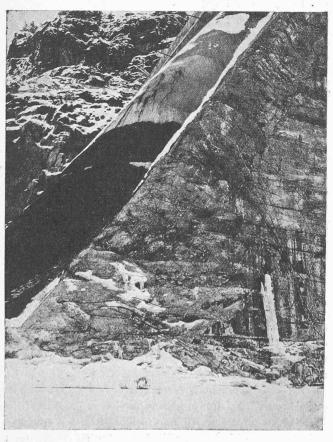
Il semble d'après les renseignements obtenus et les photographies dont on dispose, que la mise en place du béton n'a pas non plus été soignée comme elle aurait dû l'être. Le chantier était installé d'une façon assez rudimentaire malgré son importance. On a parlé à la Société des Ingénieurs de Milan de béton confectionné à la main. Je ne sais pas si cela est exact, mais les résultats ne démentent pas nécessairement cette affirmation. parelle circonstance. Il eût été donné par exemple d'observer exactement les déformations élastiques ainsi que les pertes d'eau dont on retrouvait encore les traces après l'accident. Un examen minutieux aurait probablement révélé l'équilibre instable de l'ouvrage. La figure 12 indique sur la droite de la gorge un petit ruisseau. C'était une grosse infiltration à travers les fondations. Elle n'était pas la seule, en plusieurs points les voûtes, et ce qui est plus grave encore, les piliers, n'ont pas été étanches, voir figure 12 où l'on retrouve dans le pilier des glaçons provenant d'une grosse infiltration.

Toute la partie supérieure des piliers et des voûtes a été faite en béton, mais ici aussi il y a des réserves à faire. La figure 12 montre une voûte cisaillée à son encastrement dans le pilier et donne une image assez suggestive de la qualité du béton. On trouve ici facilement l'explication de la petite source qui a donné lieu au glaçon de droite. L'eau a naturellement trouvé un chemin très facile à travers ce béton si poreux. On n'a d'ailleurs pas craint dans ces voûtes de béton armé, qui auraient dû être parfaitement étanches, de jeter pêle-mêle de gros

Fig. 12. — Vue du premier pilier, qui subsiste encore, sur la rive gauche. La voûte a été cisaillée à son encastrement dans le pilier. Voir les divers joints de bétonnage.
