SOMMAIRE : *Les maçonneries du grand souterrain maritime du Rove*, par CH. SUDHEIMER, ingénieur E. I. L. (Chef de service des travaux de la tête nord à l'Entreprise Léon Chagnaud, à Marignane) (suite). — *Concours pour l'élaboration d'un projet de plage, à Vevey*. — *Considérations sur la relativité et sur les théories physiques*, par M. GUSTAVE JUVET, professeur de mathématiques et d'astronomie à l'Université de Lausanne. — *Nouvelles cartes topographiques de la Suisse*. — SOCIÉTÉS : *Société suisse des ingénieurs et des architectes* — BIBLIOGRAPHIE.

Les maçonneries du grand souterrain maritime du Rove,

par CH. SUDHEIMER, ingénieur E. I. L.
 (Chef de service des travaux de la tête nord à l'Entreprise Léon Chagnaud, à Marignane).

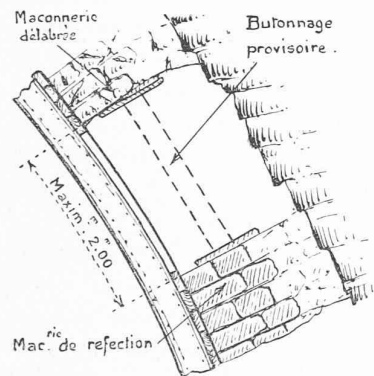
Fig. 22. — Réfection d'anneau.

tre fermes sur un demi ou un quart d'anneau, la maçonnerie délabrée était démolie à la pointerolle sur environ 2 m de haut, tout en butonnant. Après quoi, on maçonnait, en enlevant certains butons, sur 1,60—1,80 mètre de hauteur, de façon à permettre la reprise de la démolition au-dessus de la partie réfectionnée. Le tout exécuté à grands soins et maçonné au ciment, à 2 rangs de moellons.
