SOMMAIRE : *Les maçonneries du grand souterrain maritime du Rove*, par Ch. SUDHEIMER, ingénieur E. I. L. (Chef de service des travaux de la tête nord à l'Entreprise Léon Chagnaud, à Marignane) (suite). — *Concours pour l'élaboration d'un projet de plage, à Vevey*. — *Considérations sur la relativité et sur les théories physiques*, par M. GUSTAVE JUVET, professeur de mathématiques et d'astronomie à l'Université de Lausanne. — *Nouvelles cartes topographiques de la Suisse*. — **SOCIÉTÉS** : Société suisse des ingénieurs et des architectes — **BIBLIOGRAPHIE**.

Les maçonneries du grand souterrain maritime du Rove,

par CH. SUDHEIMER, ingénieur E. I. L.
(Chef de service des travaux de la tête nord à l'Entreprise
Léon Chagnaud, à Marignane).

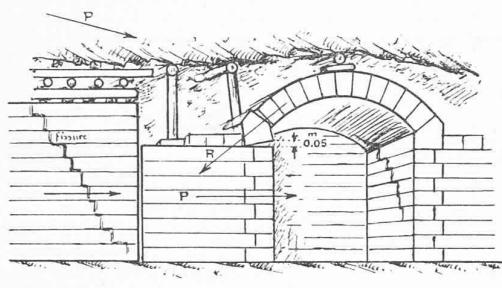
Anneau 281.

Anneau 282.

Fig. 20. — Délabrement des piédroits et de la niche. Anneau 282 (est).

de poteaux sous certains anneaux. Fin février, la poussée diminue. Le clavage du 292, mené par tronçons de 1,50 m (de ferme à ferme), se termine heureusement le 21 de ce mois. A peine attaqué en abatage contigu, le 281 se présente dans un état si grave qu'il faut se limiter à l'excaver par demi-anneau, car l'eau apparaît entre 281 et 282.

Les longrines de 35—40 cm de diamètre se déforment en sinusoides, les poteaux les pénétrant à mi-bois et écrasant littéralement les cales de pied, réduites de 4 à 2 cm d'épaisseur. Le 10 mars 1922, étrange constatation en galerie de direction à la niche 282, qui confirme, comme le fait voir la fig. 20, l'existence et l'importance du mouvement général vers S.E.

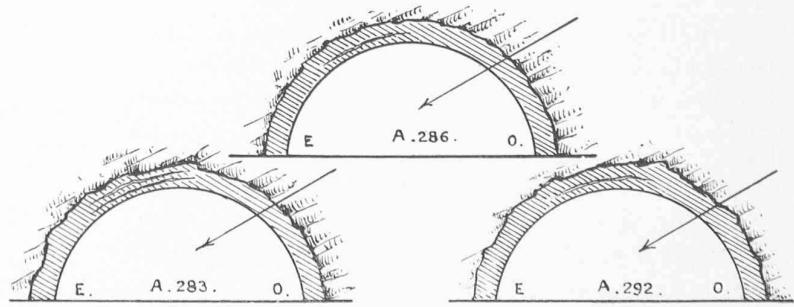
A 3 rangs de moellons (type 4 renforcé), on construira les anneaux 276, 281, 282, 284, 285, 287, 288 et 290. Au 281, en cours de maçonnerie, on ne peut enlever les planches de boisage tant est grande la poussée générale qui provoque la pénétration des pieds de cintres dans les semelles et le renversement des boîtes à sable des anneaux maçonnisés 283, 286 et 289, à tel point que l'on édifie de suite nombre de piliers maçonnés de soutien entre stross et voûtes de ces anneaux. La chambre d'accès au Puits Sainte-Maxime se fissure. Il semble que l'effort de destruction se reporte vers ce puits dont les parois de béton se cisaillent. De gros soutènements en maçonnerie y sont construits. Fin mai les mouvements faiblissent en zone critique pendant que, lentement, avec des précautions de tout genre, les 45 m de voûte restant encore à exécuter diminuent progressivement par tronçons de 3 m ou 6 m. Cependant, le 6 juin 22, les craquements se suivent, dans la nuit, entre anneaux 284 et 289. On s'aperçoit, le matin, que la ferme (déjà tordue) des cintres du 289 est cisaillée au vau de clé. Un peu plus tard, des fissurages concentriques apparaissent aux têtes d'anneaux 283, 286 et 292, attestant une charge intense sur

Fig. 21. — Fissurage concentrique des anneaux 283, 286 et 292.

reins ouest. (Fig. 21.) Malgré les piliers, un nouvel abaissement des voûtes de 0,03 m paraît entre 283 et 289.

On continue péniblement à excaver et maçonner les anneaux restants. Des recherches faites à l'intérieur des maçonneries des voûtes sur cintres 280 et 283 confirment l'obligation de reconstruction (réfection) des anneaux « isolés ».

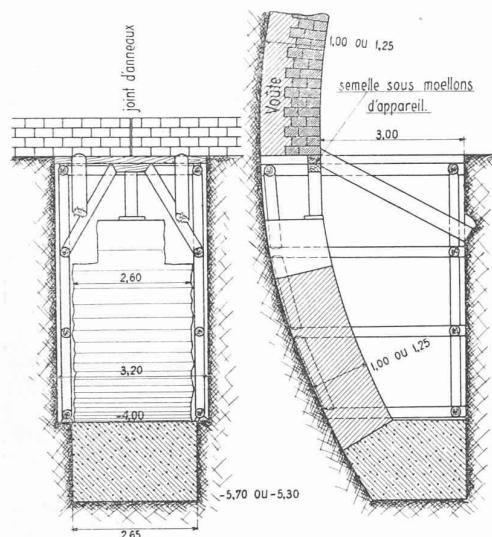
Fig. 25. — Echelle 1 : 150.

Aux points bas des parties à réfectionner (quand le « piédroit » complet n'était pas à reconstruire), les couchis une fois coupés entre fermes sur un demi ou un quart d'anneau, la maçonnerie délabrée était démolie à la pointe à environ 2 m de haut, tout en butonnant. Après quoi, on maçonait, enlevant certains butons, sur 1,60—1,80 mètre de hauteur, de façon à permettre la reprise de la démolition au-dessus de la partie réfectionnée. Le tout exécuté à grands soins et maçonné au ciment, à 2 rangs de mœllons.
