**Zeitschrift:** Bulletin technique de la Suisse romande  
**Band:** 59 (1933)  
**Heft:** 9

**Artikel:** L'effondrement partiel du quai du "Boitet" à Vevey  
**Autor:** F.M.  
**DOI:** <https://doi.org/10.5169/seals-45648>

## L'effondrement partiel du quai du "Boitet" à Vevey.

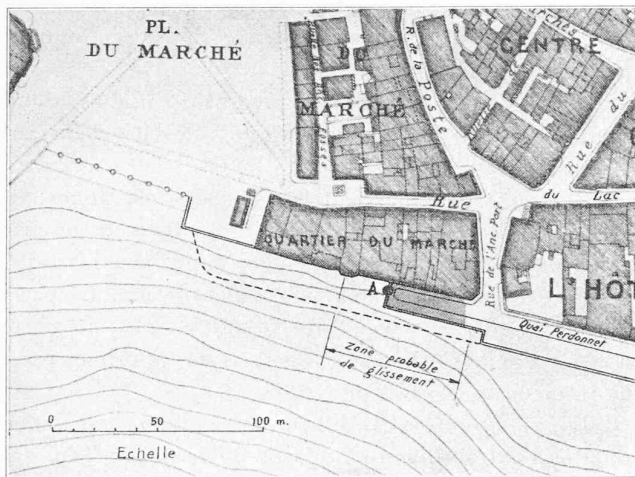
Fig. 1. — Plan de situation du quai effondré.

*Description des lieux.* La partie disparue (zone teintée en noir sur le plan), qui mesurait environ 38 m de longueur, comportait un trottoir aval de 4 m, une chaussée de 6,50 m et un trottoir amont de 2 m. Des platanes ombrageaient les bancs placés sur le trottoir bordant le lac. Une quantité de matériaux, palplanches, bois, sable, etc., une bétonneuse, un grappin « Polype » avec son treuil et son moteur, un transformateur qui abaissait la tension du courant de la Société romande d'électricité de 5000 à 500 volts, pour les usages du chantier, étaient déposés sur ce quai. Un caisson pneumatique,

A = Emplacement d'un caisson pneumatique en cours de fonçage au moment de l'effondrement.

le septième de la série amont, était foncé à peu de profondeur à l'extrême limite du quai ancien (point A du plan).

La zone de glissement, d'une largeur très approximative de 60 m, doit s'étendre sur une assez grande surface, ainsi qu'il résulte des profils relevés. Il a été constaté un abaissement du terrain allant jusqu'à 9 m suivant le lieu.

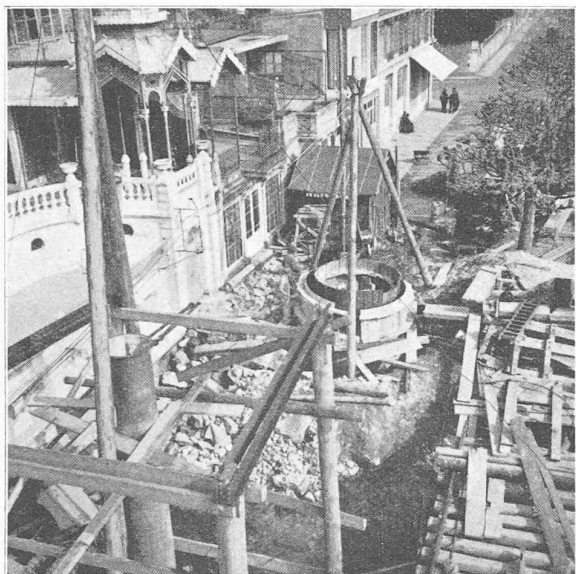
Fig. 2. — Vue prise avant l'éboulement (9 mars). On remarque la cloche qui vient d'être foncée, la cabine du transformateur et les platanes qui gisent aujourd'hui au fond de l'eau.

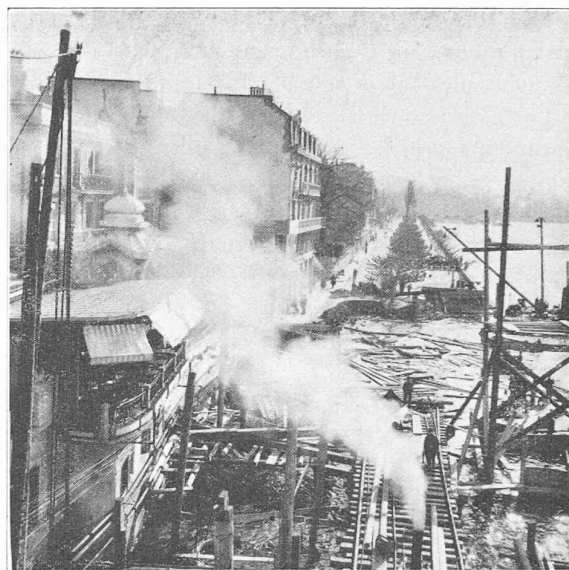
Fig. 3. — Vue générale, prise du haut de la grue.

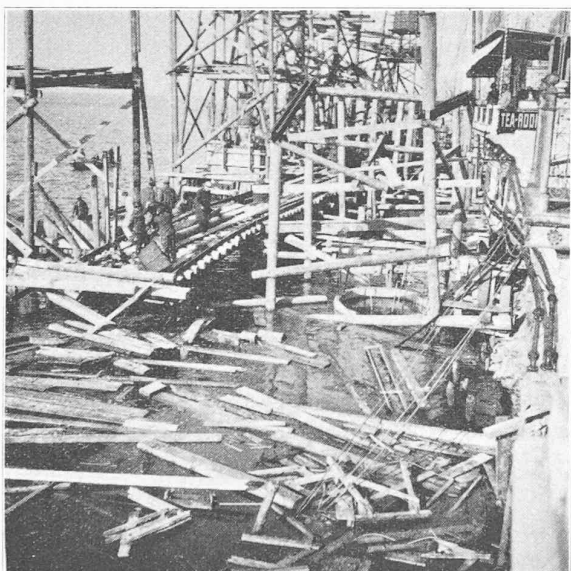
Fig. 4. — Vue générale. Au centre, la pile terminée est restée en place.

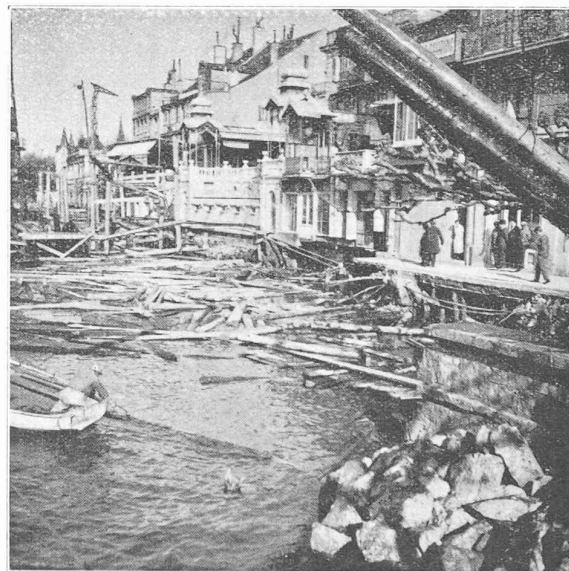
*Les dégâts.* Outre l'importante perte de matériel et la disparition du vieux quai, ce glissement sous-lacustre produisit un affouillement prononcé sous quatre bâtiments. Les planchers au plain-pied de la partie de ces immeubles sis en bordure du lac se trouvèrent partiellement sur le vide, ce qui occasionna naturellement quelques dégâts de peu d'importance. On peut le dire, rien de grave ne s'est produit ; le gros œuvre des immeubles n'a subi aucun tassement, comme l'ont prouvé les nivellements effectués le lendemain de la catastrophe et les jours suivants.

Fig. 5. — Vue générale. On remarquera, à droite, le trottoir sous lequel le terrain s'est retiré.

*Les travaux de protection.* Plusieurs barquées d'enrochements ont été déversées dans la cuvette qui s'est formée. Puis un batardeau a été immédiatement entrepris devant les maisons spécialement menacées, l'espace libre entre ce batardeau et les fondations des immeubles étant rempli de béton. Cette ceinture sera d'une protection efficace contre les vagues.

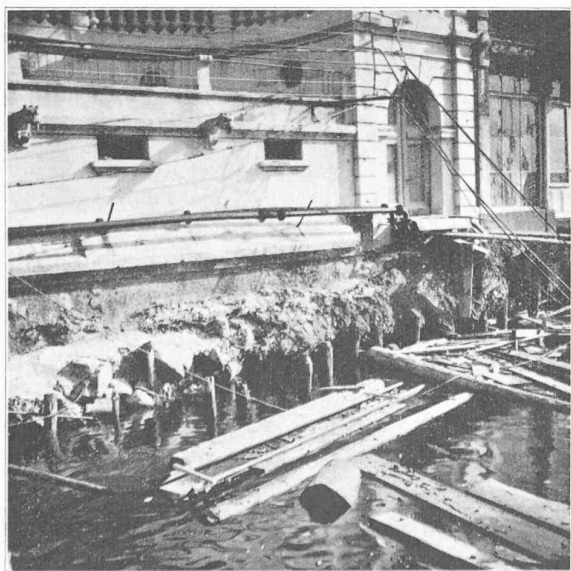
Fig. 6. — Partie de l'immeuble Destraz. Les tuyaux que l'on voit au centre de la photo servent à l'aménage de l'air comprimé aux écluses et au chantier du port de plaisance, en construction.
