Zeitschrift: Bulletin technique de la Suisse romande
Band: 59 (1933)
Heft: 9

L'effondrement partiel du quai du "Boitet" à Vevey.

L'EFFONDREMENT PARTIEL
DU QUAI DU « BOITET », A VEVEY

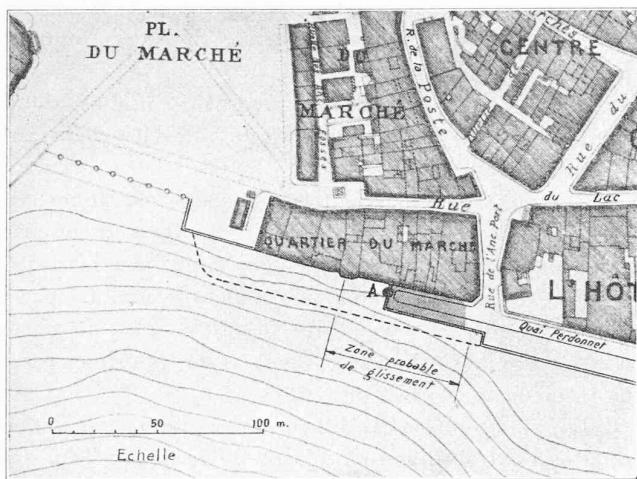
Fig. 1. — Plan de situation du quai effondré.

Description des lieux. La partie disparue (zone teintée en noir sur le plan), qui mesurait environ 38 m de longueur, comportait un trottoir aval de 4 m, une chaussée de 6,50 m et un trottoir amont de 2 m. Des platanes ombrageaient les bancs placés sur le trottoir bordant le lac. Une quantité de matériaux, palplanches, bois, sable, etc., une bétonneuse, un grappin « Polype » avec son treuil et son moteur, un transformateur qui abaissait la tension du courant de la Société romande d'électricité de 5000 à 500 volts, pour les usages du chantier, étaient déposés sur ce quai. Un caisson pneumatique,

A = Emplacement d'un caisson pneumatique en cours de fonçage au moment de l'effondrement.

le septième de la série amont, était foncé à peu de profondeur à l'extrême limite du quai ancien (point A du plan).

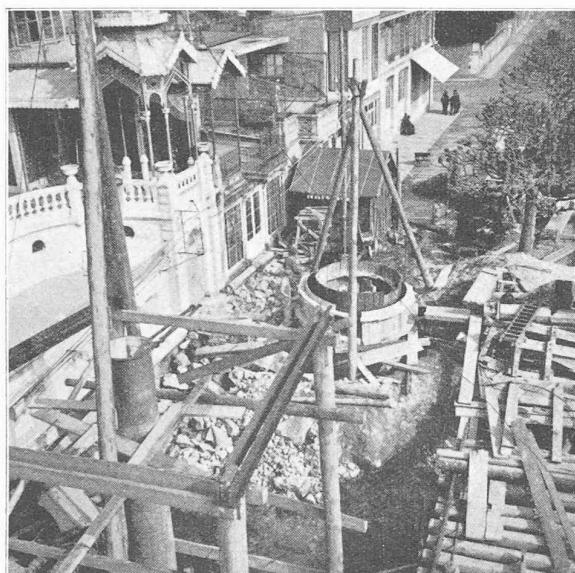
Fig. 2. — Vue prise avant l'éboulement (9 mars). On remarque la cloche qui vient d'être foncée, la cabine du transformateur et les platanes qui gisent aujourd'hui au fond de l'eau.

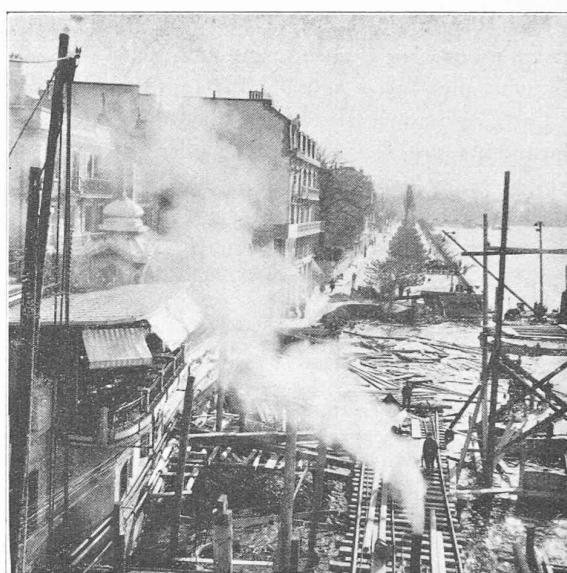
Fig. 3. — Vue générale, prise du haut de la grue.

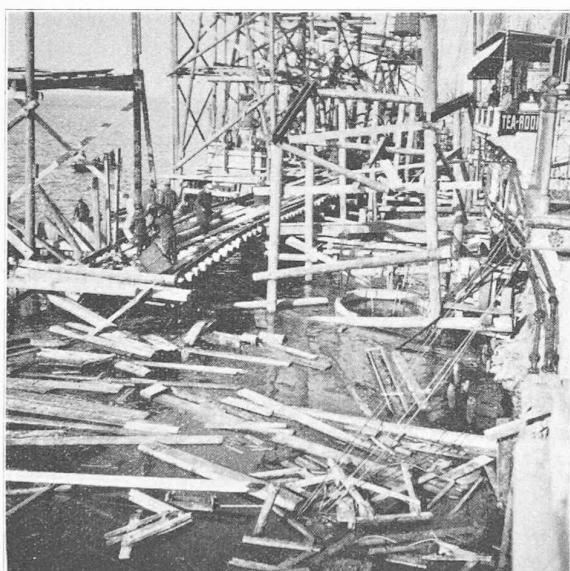
Fig. 4. — Vue générale. Au centre, la pile terminée est restée en place.

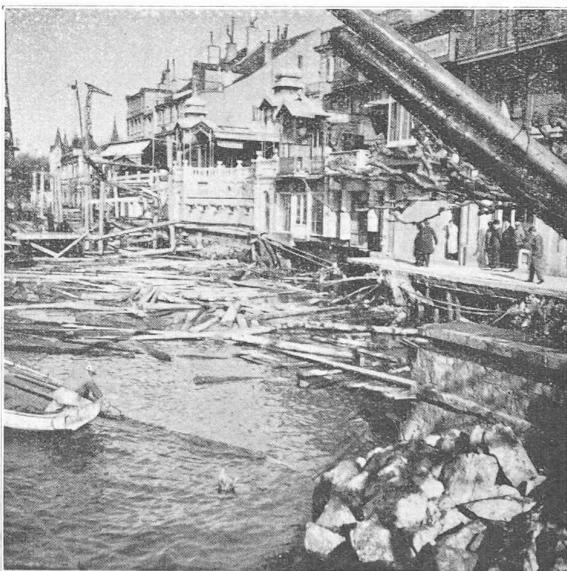
Les dégâts. Outre l'importante perte de matériel et la disparition du vieux quai, ce glissement sous-lacustre produisit un affouillement prononcé sous quatre bâtiments. Les planchers au plain-pied de la partie de ces immeubles sis en bordure du lac se trouvèrent partiellement sur le vide, ce qui occasionna naturellement quelques dégâts de peu d'importance. On peut le dire, rien de grave ne s'est produit ; le gros œuvre des immeubles n'a subi aucun tassement, comme l'ont prouvé les nivelllements effectués le lendemain de la catastrophe et les jours suivants.

Fig. 5. — Vue générale. On remarquera, à droite, le trottoir sous lequel le terrain s'est retiré.

Les travaux de protection. Plusieurs barquées d'enrochements ont été déversées dans la cuvette qui s'est formée. Puis un batardeau a été immédiatement entrepris devant les maisons spécialement menacées, l'espace libre entre ce batardeau et les fondations des immeubles étant rempli de béton. Cette ceinture sera d'une protection efficace contre les vagues.

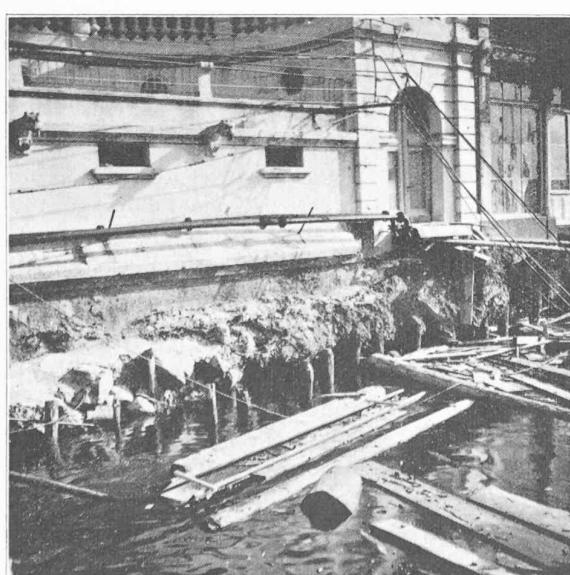
Fig. 6. — Partie de l'immeuble Destraz. Les tuyaux que l'on voit au centre de la photo servent à l'amenée de l'air comprimé aux écluses et au chantier du port de plaisance, en construction.
