Artikel: Recherches faites au sujet de la rupture d'un câble de funiculaire
Autor: Perret, J.
DOI: <https://doi.org/10.5169/seals-59765>

RECHERCHES FAITES AU SUJET DE LA RUPTURE D'UN CÂBLE DE FUNICULAIRE

par J. PERRET, ingénieur E. P. U. L.,
Directeur de la C^{ie} du Chemin de Fer de Lausanne à Ouchy et des Eaux de Bret

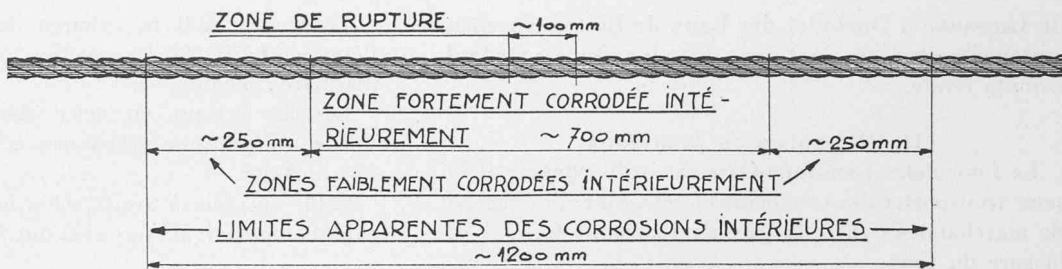
Fig. 3.
Examen de la zone de rupture du câble.

L'ASPECT EXTERIEUR DU CÂBLE NE PERMETTAIT DE DECELER AUCUNE DÉFECTUOSITÉ.

Il est intéressant de constater que cette zone ne s'étend que sur une longueur de 10 cm et que chaque fil extérieur des torons d'acier est en contact avec l'âme en chanvre tous les 6 1/2 cm. Tous les fils des torons se sont rompus à l'endroit où ils étaient en contact avec l'âme en chanvre. D'importantes corrosions s'étendaient sur cette zone de contact seulement.

De ce fait il était impossible de déceler ces corrosions sans ouvrir le câble.

Tous les torons furent séparés les uns des autres à gauche et à droite de la rupture afin d'examiner sur quelle longueur s'étendaient les corrosions. Le dessin ci-dessus montre la symétrie presque parfaite des zones attaquées, par rapport à la rupture.

On constate que les attaques du métal diminuent progressivement dès la zone de rupture pour disparaître complètement à 0,60 m de part et d'autre de celle-ci. Par ailleurs on remarque que le câble avait été bien graissé depuis l'extérieur puisque l'huile avait pénétré jusqu'à la surface de l'âme.

Sèche et sans aucune résistance mécanique à l'endroit de la rupture, l'âme en chanvre présentait des caractéristiques apparentes normales à l'endroit où s'arrêtaient les corrosions.

Il importe que ces matériaux soient exempts d'agents corrosifs. Ce résultat pourrait être atteint en appliquant au chanvre brut un traitement approprié ; nous pensons par exemple à un lavage suivi d'un séchage et d'une imprégnation sous vide. Des essais de contrôle devraient être faits avant de tresser l'âme.

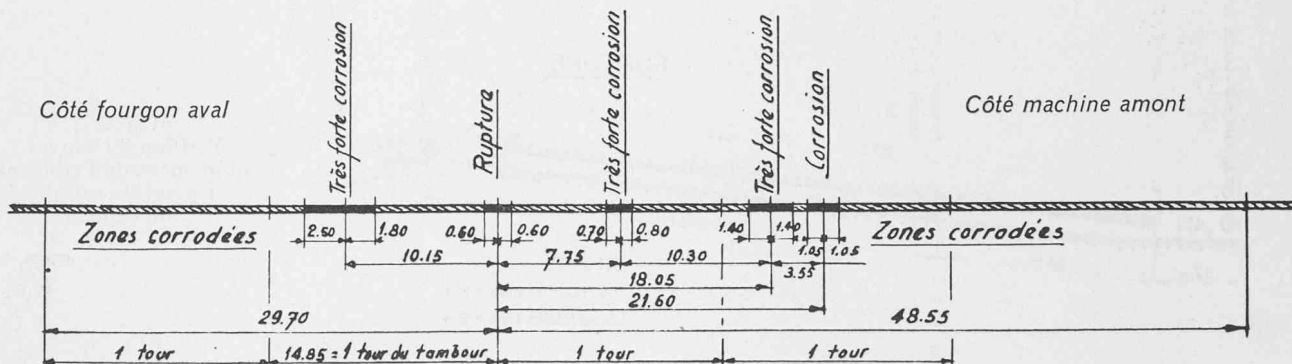
Fig. 4. — Examen du câble au-delà de la zone de rupture.

avec un corps étranger, etc.). Le câble fut alors ouvert sur une longueur de 30 m en aval de la rupture et de 49 m en amont. On découvrit alors d'autres zones fortement corrodées comme le montre la figure ci-dessous.

On constate que ces zones sont réparties en ordre absolument dispersé et irrégulier sur le câble. De plus, les longueurs des zones attaquées sont très variables comme d'ailleurs l'intensité des attaques. Bref, sur une longueur de soixante-dix-neuf mètres de câble examiné, on a décelé cinq zones attaquées. Ces cinq zones sont réparties sur une longueur de trente-cinq mètres, elles mesurent au total 11,90 m.

Si l'on tient compte du fait que les zones attaquées ont été repérées sur un tronçon de câble toujours bien abrité lorsque le funiculaire est en service et que ce tronçon se trouve enroulé sur le tambour en dehors des dites heures de service (la circonférence du tambour mesure 14,85 m) on peut admettre que les corrosions sont d'origine interne.
