## RECHERCHES FAITES AU SUJET DE LA RUPTURE D'UN CÂBLE DE FUNICULAIRE

par J. PERRET, ingénieur E.P.U.L.,  
Directeur de la C<sup>e</sup> du Chemin de Fer de Lausanne à Ouchy et des Eaux de Bret

### I. Préambule

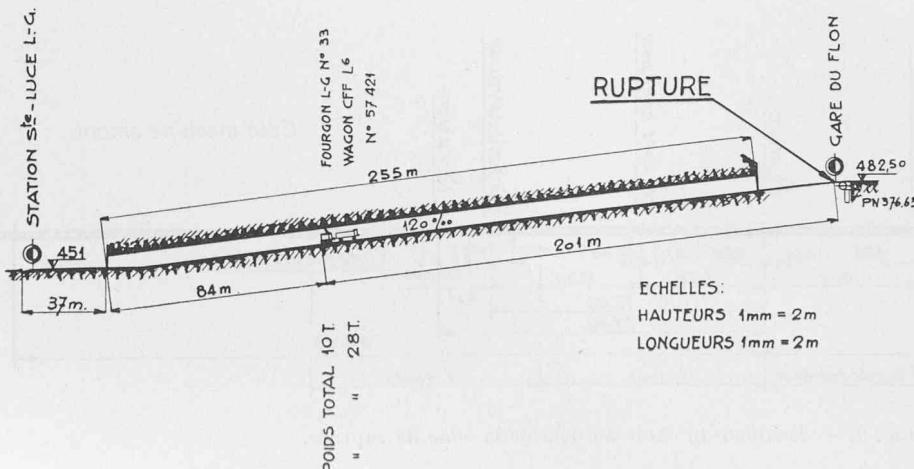
Fig. 2.  
Position du convoi au moment de l'accident et point de rupture du câble.

La figure 2 montre quelle était la position du convoi au moment de la rupture et l'endroit où le câble s'est rompu.

La voiture, qui poussait un wagon d'un poids total de 28 tonnes, montait à l'allure de 3,5 m/sec. Au moment de la rupture le frein automatique a immédiatement fonctionné et le chef de train a aussitôt serré le frein à main. Le wagon poussé qui, conformément à l'usage n'était pas accouplé à la voiture, s'en est éloigné de 5 m environ puis est revenu tamponner la voiture

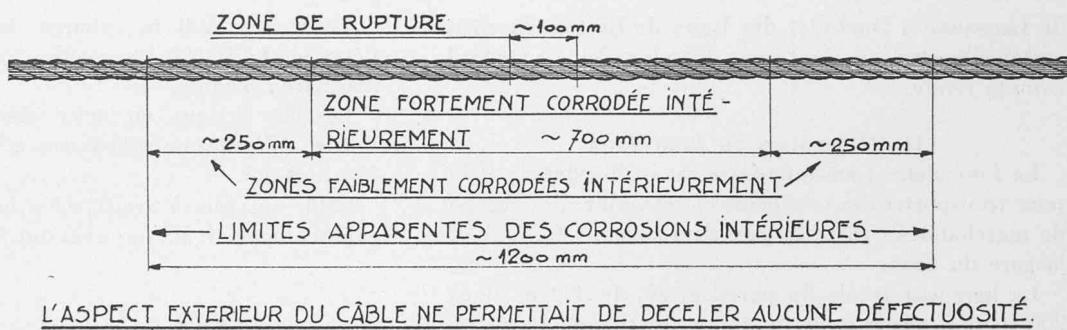
Fig. 3.  
Examen de la zone de rupture du câble.

#### V. Examen de la zone de rupture du câble (fig. 3)

Il est intéressant de constater que cette zone ne s'étend que sur une longueur de 10 cm et que chaque fil extérieur des torons d'acier est en contact avec l'âme en chanvre tous les  $6\frac{1}{2}$  cm. Tous les fils des torons se sont rompus à l'endroit où ils étaient en contact avec l'âme en chanvre. D'importantes corrosions s'étendaient sur cette zone de contact seulement.

De ce fait il était impossible de déceler ces corrosions sans ouvrir le câble.

Tous les torons furent séparés les uns des autres à gauche et à droite de la rupture afin d'examiner sur quelle longueur s'étendaient les corrosions. Le dessin ci-dessus montre la symétrie presque parfaite des zones attaquées, par rapport à la rupture.

On constate que les attaques du métal diminuent progressivement dès la zone de rupture pour disparaître complètement à 0,60 m de part et d'autre de celle-ci. Par ailleurs on remarque que le câble avait été bien graissé depuis l'extérieur puisque l'huile avait pénétré jusqu'à la surface de l'âme.

Sèche et sans aucune résistance mécanique à l'endroit de la rupture, l'âme en chanvre présentait des caractéristiques apparentes normales à l'endroit où s'arrêtaient les corrosions.

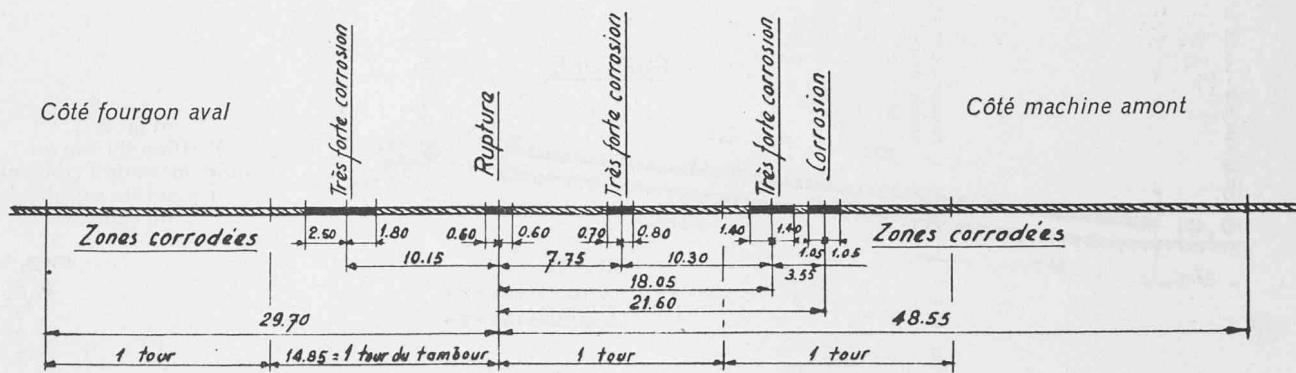
Fig. 4. — Examen du câble au-delà de la zone de rupture.

#### VI. Examen du câble au-delà de la rupture (fig. 4)

avec un corps étranger, etc.). Le câble fut alors ouvert sur une longueur de 30 m en aval de la rupture et de 49 m en amont. On découvrit alors d'autres zones fortement corrodes comme le montre la figure ci-dessous.

On constate que ces zones sont réparties en ordre absolument dispersé et irrégulier sur le câble. De plus, les longueurs des zones attaquées sont très variables comme d'ailleurs l'intensité des attaques. Bref, sur une longueur de soixante-dix-neuf mètres de câble examiné, on a décelé cinq zones attaquées. Ces cinq zones sont réparties sur une longueur de trente-cinq mètres, elles mesurent au total 11,90 m.

Si l'on tient compte du fait que les zones attaquées ont été repérées sur un tronçon de câble toujours bien abrité lorsque le funiculaire est en service et que ce tronçon se trouve enroulé sur le tambour en dehors des dites heures de service (la circonference du tambour mesure 14,85 m) on peut admettre que les corrosions sont d'origine interne.
