Artikel: Recherches faites au sujet de la rupture d'un câble de funiculaire

Autor: Perret, J.

RECHERCHES FAITES AU SUJET DE LA RUPTURE D'UN CÂBLE DE FUNICULAIRE

par J. PERRET, ingénieur E.P.U.L., Directeur de la C¹º du Chemin de Fer de Lausanne à Ouchy et des Eaux de Bret

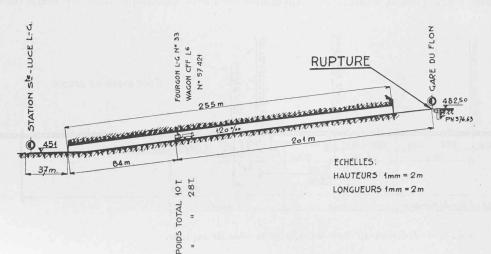
Fig. 2.
Position du convoi
au moment de l'accident
et point de rupture
du câble.

La figure 2 montre quelle était la position du convoi au moment de la rupture et l'endroit où le câble s'est rompu.

La voiture, qui poussait un vagon d'un poids total de 28 tonnes, montait à l'allure de 3,5 m/sec. Au moment de la rupture le frein automatique a immédiatement fonctionné et le chef de train a aussitôt serré le frein à main. Le vagon poussé qui, conformément à l'usage n'était pas accouplé à la voiture, s'en est éloigné de 5 m environ puis est revenu tamponner la voiture

immobilisée. Sous ce choc la voiture a reculé de 1 m environ. Des trois voyageurs qui l'occupaient, deux d'entre eux ont été très légèrement blessés parce qu'ils s'étaient levés de leurs sièges.

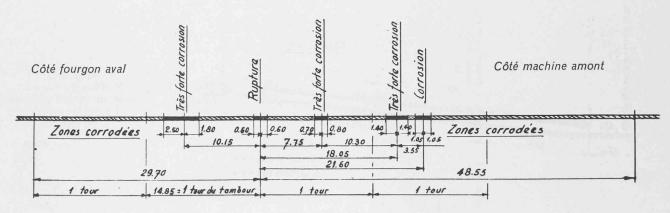
Fig. 4. — Examen du câble au-delà de la zone de rupture.

On pouvait se demander si cette rupture très localisée du câble provenait d'un phénomène extérieur accidentel (écoulement localisé d'eau polluée, contact

avec un corps étranger, etc.). Le câble fut alors ouvert sur une longueur de 30 m en aval de la rupture et de 49 m en amont. On découvrit alors d'autres zones fortement corrodées comme le montre la figure ci-dessous.

On constate que ces zones sont réparties en ordre absolument dispersé et irrégulier sur le câble. De plus, les longueurs des zones attaquées sont très variables comme d'ailleurs l'intensité des attaques. Bref, sur une longueur de soixante-dix-neuf mètres de câble examiné, on a décelé cinq zones attaquées. Ces cinq zones sont réparties sur une longueur de trente-cinq mètres, elles mesurent au total 11,90 m.

Si l'on tient compte du fait que les zones attaquées ont été repérées sur un tronçon de câble toujours bien abrité lorsque le funiculaire est en service et que ce tronçon se trouve enroulé sur le tambour en dehors des dites heures de service (la circonférence du tambour mesure 14,85 m) on peut admettre que les corrosions sont d'origine interne.
