LA RECONSTRUCTION DES PONTS DE L'ILE A GENÈVE

par JULES CALAME, ingénieur-conseil à Genève,
et par EMILE SCHUBIGER, ingénieur-conseil à Zurich.

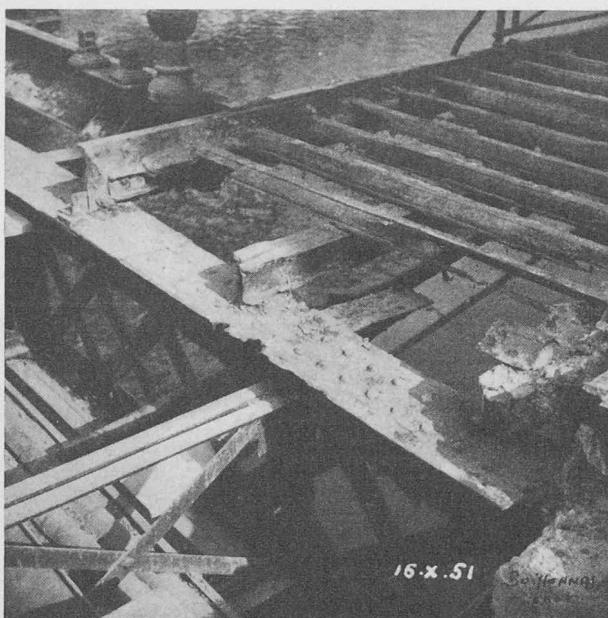
Fig. 2. — Ancien pont B. D. Etat des porteurs du trottoir du quai des Moulins.

Un raccordement préalable du trottoir aval du quai de la Poste, en 1949, avait amené les constructeurs d'alors à faire des réserves au sujet de l'*état de conservation des poutres maîtresses*. D'autre part, la Compagnie genevoise des Tramways électriques demandait l'autorisation de faire circuler, en lieu et place des tramways, des trolleybus pesant en charge plus de 16 tonnes, appelés à circuler à sens unique tant sur la chaussée d'amont que sur la chaussée d'aval.

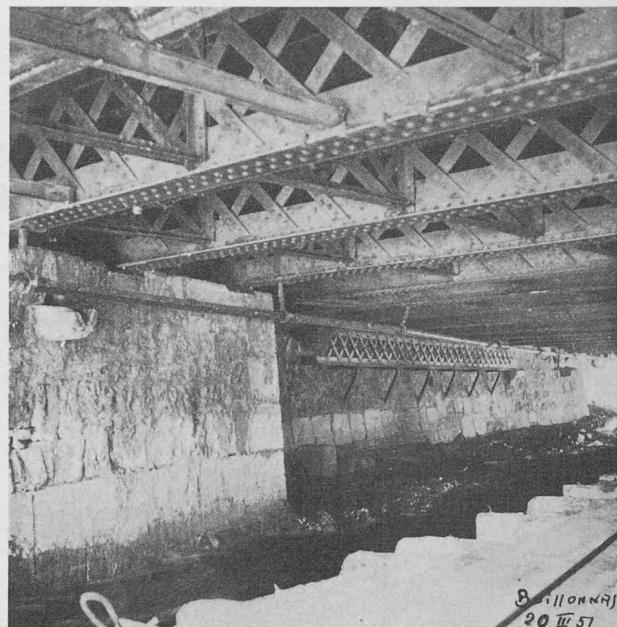
Le Département des travaux publics du canton de Genève, préoccupé des constatations faites, chargea la S. A. Conrad Zschokke et particulièrement ses spécialistes des Ateliers de Döttingen d'une *inspection détaillée des porteurs principaux*, constitués par des poutres à treillis, de section *constante*, en fers plats rivés. Cette inspection fit l'objet d'un rapport du 2 mai 1950, dans lequel toutes les régions les plus usées des poutres maîtresses étaient désignées spécialement. L'estimation, par ces mêmes experts, du coût de la consolidation des deux ponts — pour laquelle il fallait envisager le remplacement de quelque 16 000 rivets — s'élevait à 950 000 fr. Mais il ne s'agissait alors que d'une *consolidation*, sans qu'on pût ainsi éliminer — en ce qui concernait le pont sur le bras droit du Rhône — de graves défauts dont il va être question.

Fig. 3. — Vue par-dessous de la poutraison de l'ancien pont B. D. et l'ancienne culée rive gauche.

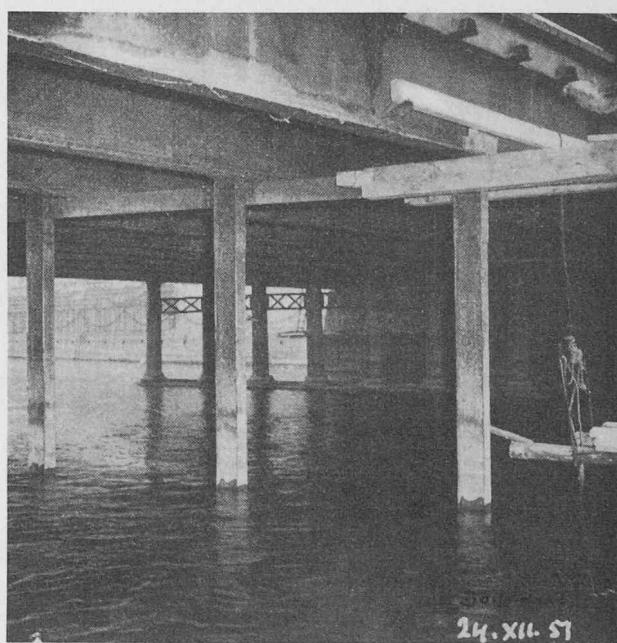
Fig. 4. — Les appuis de l'ancien pont B. D.

Les deux piles intermédiaires de l'ancien pont à trois travées, sur le bras droit, n'avaient pas fait l'objet non plus d'une consolidation analogue à celle des piles du pont sur le bras gauche ; ces piles étaient constituées par des colonnes évidées en fonte, assez importantes sous les chaussées, ou par de simples profilés montés sur des pieux moisés en bois sous la place de marché intermédiaire (ce qui n'avait jamais permis d'utiliser cette place pour un stationnement de voitures et de camions).

De plus, ces piles et ces culées, qui dataient d'avant l'exécution des travaux de 1883, ne correspondaient pas du tout à un écoulement rationnel du Rhône et donnaient lieu non seulement à des remous néfastes, mais à une mauvaise direction générale de l'écoulement du fleuve, qui était devenue d'autant plus frappante qu'elle quittait délibérément l'alignement de l'imposant quai Turrettini. A cet endroit, en effet, la culée de rive droite avait été complétée, lors de son raccordement avec le nouveau quai, par un massif postiche, et ce dernier constituait, pour l'écoulement du fleuve, un obstacle saillant, rétrécissant singulièrement la section de passage ; ce massif a disparu aujourd'hui avec l'ancienne culée.

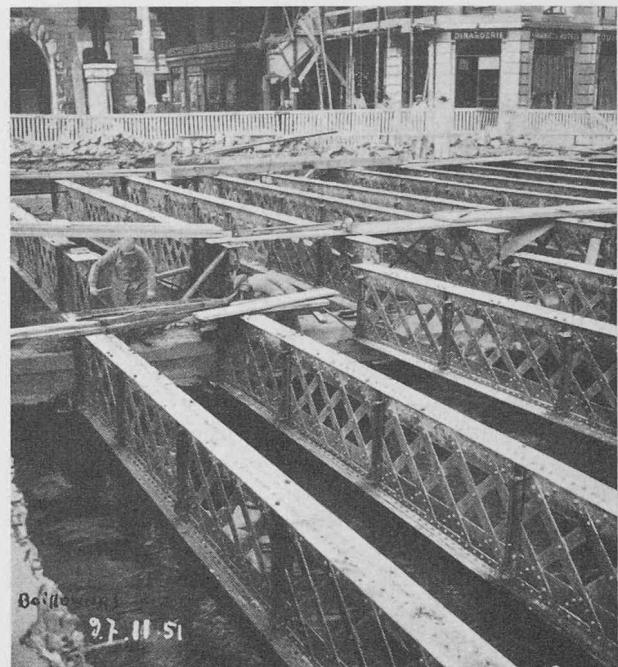
Fig. 9. — Reconstruction du pont B. G. L'entreprise a coupé les anciennes poutres sur les piles et les abaisse pour servir d'appui au coffrage de la nouvelle dalle.

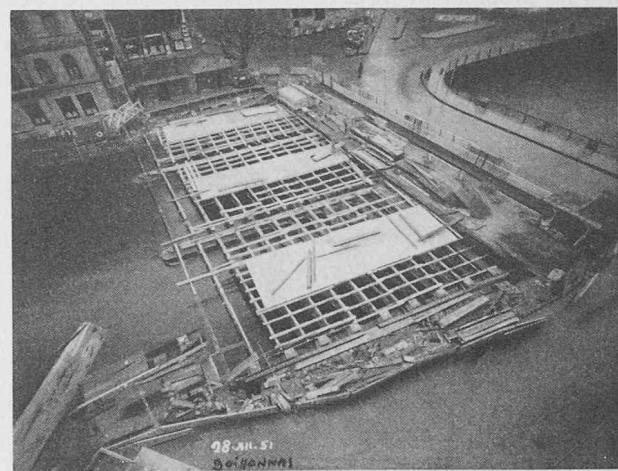
Fig. 10. — Construction du coffrage du tablier sur les anciennes poutres abaissées.

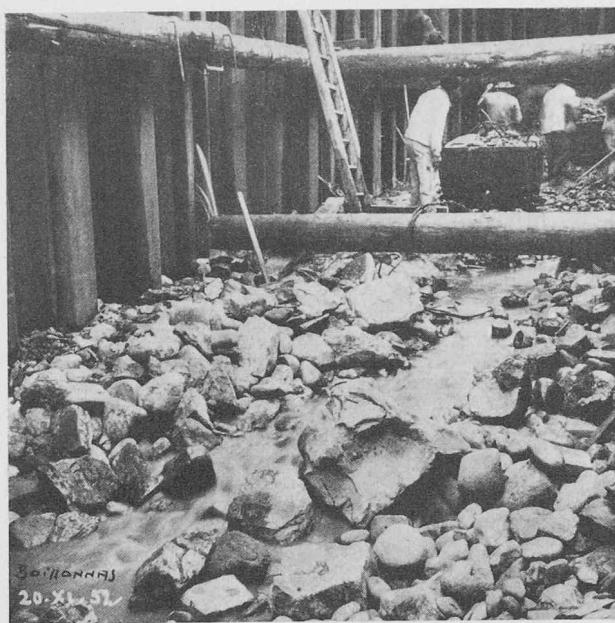
Fig. 11. — Reconstruction du pont B. D. Fouille, à l'abri d'un rideau de palplanches, pour la pile médiane.

Approfondissement du rideau de palplanches, de 2 m à 3,50 m autour de la pile, pour retrouver l'étanchéité momentanément perdue.

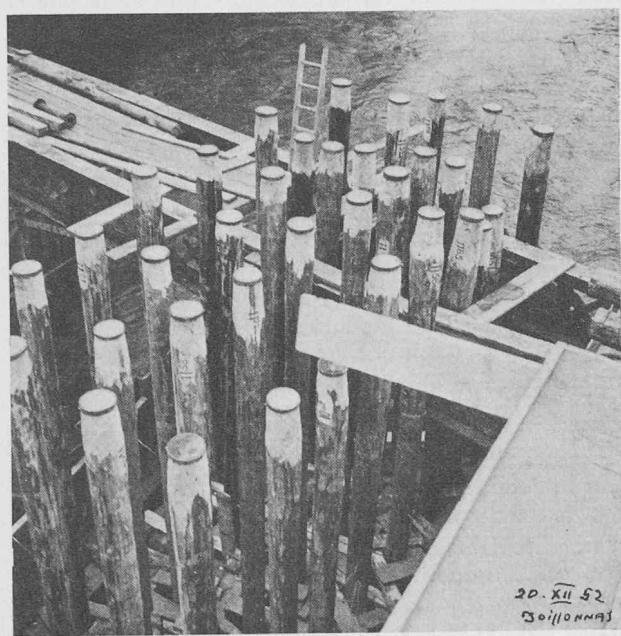
Fig. 12. — La forêt de pieux sous la moitié aval de la pile médiane, avant battage.

Les sondages pratiqués à cet endroit dans le terrain de fondation révèlèrent, en effet, à l'œdomètre, les caractéristiques très médiocres d'une glaise stratifiée à grains fins, ayant jusqu'à la plus grande profondeur les caractéristiques suivantes :

Battage, au-dessous de la semelle, d'une forêt de pieux en bois de 10 à 12 m de profondeur (une centaine de pieux environ sous une demi-pile).

En d'autres termes : remplacer le terrain naturel sous la pile par un faisceau de pieux, réduisant ainsi dans toute la mesure du possible la teneur en eau du terrain ; déplacer vers le bas le problème du tassement, lequel serait pratiquement inexistant sur la hauteur des pieux et ne se produirait finalement que dans les couches inférieures — un peu plus résistantes — et sur une

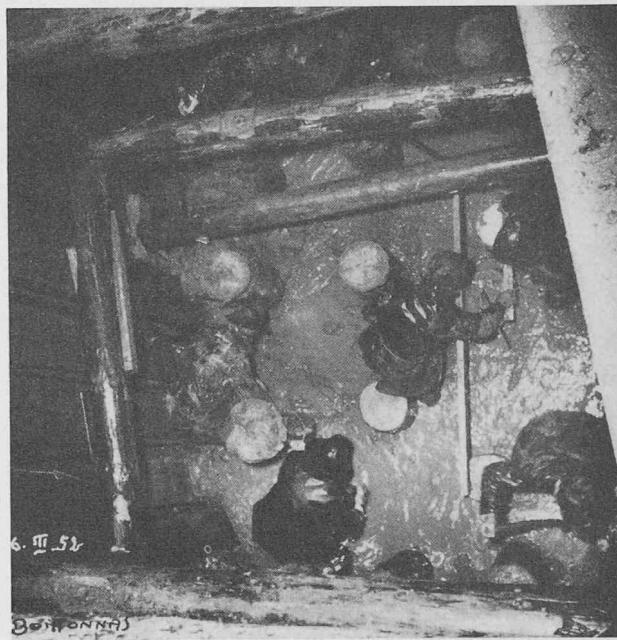
Fig. 13. — Le battage des pieux terminé.

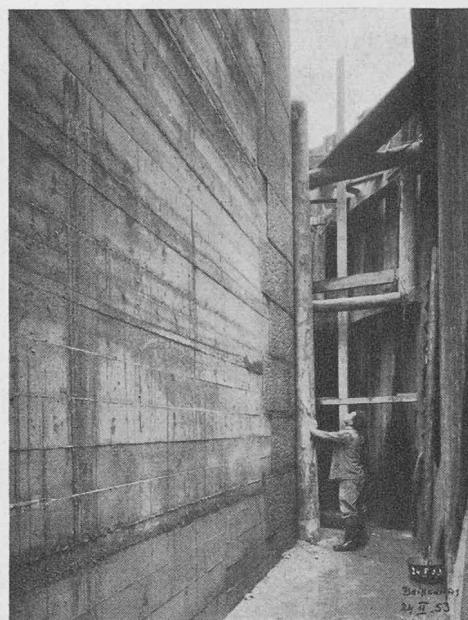
Fig. 14. — La pile médiane terminée.
