Artikel: La reconstruction des ponts de l'ile à Genève

LA RECONSTRUCTION DES PONTS DE L'ILE A GENÈVE

par JULES CALAME, ingénieur-conseil à Genève, et par EMILE SCHUBIGER, ingénieur-conseil à Zurich.

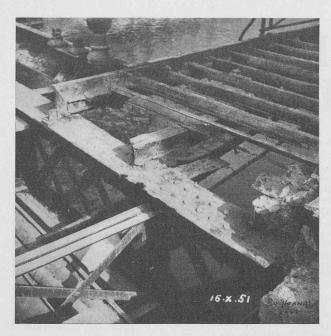
Fig. 2. — Ancien pont B. D. Etat des porteurs du trottoir du quai des Moulins.

Un raccordement préalable du trottoir aval du quai de la Poste, en 1949, avait amené les constructeurs d'alors à faire des réserves au sujet de l'état de conservation des poutres maîtresses. D'autre part, la Compagnie genevoise des Tramways électriques demandait l'autorisation de faire circuler, en lieu et place des tramways, des trolleybus pesant en charge plus de 16 tonnes, appelés à circuler à sens unique tant sur la chaussée d'amont que sur la chaussée d'aval.

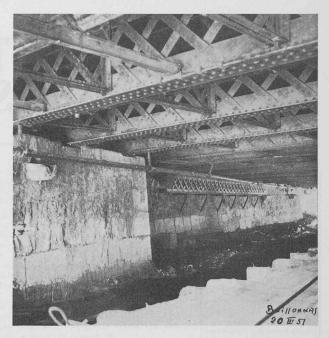
Fig. 3. — Vue par-dessous de la poutraison de l'ancien pont B. D. et l'ancienne culée rive gauche.

Quant à la culée de rive gauche de ce même pont, qui était pratiquement invisible, mais qui fut mise à nu lors de la démolition du tablier, son contour hétéroclite ne s'expliquait que par la construction indépendante de tabliers successifs; elle s'opposait elle aussi à un écoulement normal du Rhône. Sur une longueur appréciable, elle paraissait servir en plus de massif de fondation à l'angle de l'immeuble du quai des Moulins (entre la rue

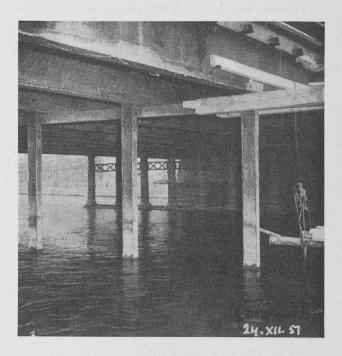
Fig. 4. — Les appuis de l'ancien pont B. D.

Les deux piles intermédiaires de l'ancien pont à trois travées, sur le bras droit, n'avaient pas fait l'objet non plus d'une consolidation analogue à celle des piles du pont sur le bras gauche; ces piles étaient constituées par des colonnes évidées en fonte, assez importantes sous les chaussées, ou par de simples profilés montés sur des pieux moisés en bois sous la place de marché intermédiaire (ce qui n'avait jamais permis d'utiliser cette place pour un stationnement de voitures et de camions).

De plus, ces piles et ces culées, qui dataient d'avant l'exécution des travaux de 1883, ne correspondaient pas du tout à un écoulement rationnel du Rhône et donnaient lieu non seulement à des remous néfastes, mais à une mauvaise direction générale de l'écoulement du fleuve, qui était devenue d'autant plus frappante qu'elle quittait délibérément l'alignement de l'imposant quai Turrettini. A cet endroit, en effet, la culée de rive droite avait été complétée, lors de son raccordement avec le nouveau quai, par un massif postiche, et ce dernier constituait, pour l'écoulement du fleuve, un obstacle saillant, rétrécissant singulièrement la section de passage; ce massif a disparu aujourd'hui avec l'ancienne culée.

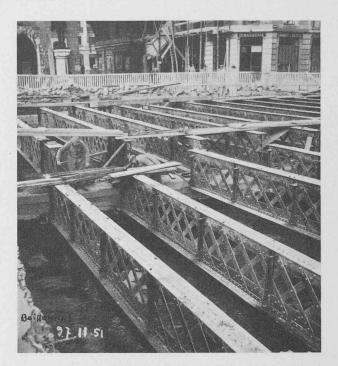
Fig. 9. — Reconstruction du pont B. G. L'entreprise a coupé les anciennes poutres sur les piles et les abaisse pour servir d'appui au coffrage de la nouvelle dalle.

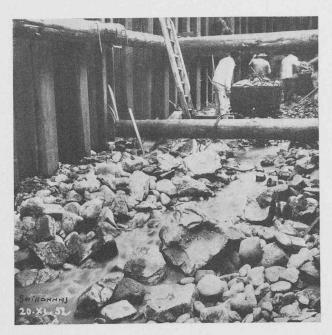
Fig. 11. — Reconstruction du pont B. D. Fouille, à l'abri d'un rideau de palplanches, pour la pile médiane.

Approfondissement du rideau de palplanches, de 2 m à 3,50 m autour de la pile, pour retrouver l'étanchéité momentanément perdue.

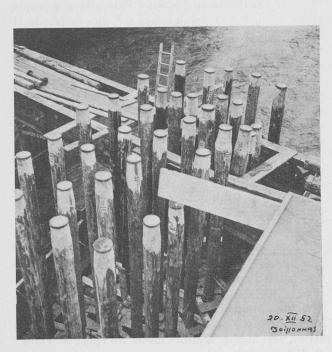
Fig. 12. — La forêt de pieux sous la moitié aval de la pile médiane, avant battage.

Les sondages pratiqués à cet endroit dans le terrain de fondation révélèrent, en effet, à l'œdomètre, les caractéristiques très médiocres d'une glaise stratifiée à grains fins, ayant jusqu'à la plus grande profondeur les caractéristiques suivantes:

Battage, au-dessous de la semelle, d'une forêt de pieux en bois de 10 à 12 m de profondeur (une centaine de pieux environ sous une demi-pile).

En d'autres termes : remplacer le terrain naturel sous la pile par un faisceau de pieux, réduisant ainsi dans toute la mesure du possible la teneur en eau du terrain ; déplacer vers le bas le problème du tassement, lequel serait pratiquement inexistant sur la hauteur des pieux et ne se produirait finalement que dans les couches inférieures — un peu plus résistantes — et sur une

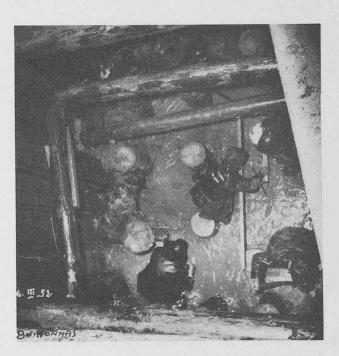
Fig. 13. — Le battage des pieux terminé.
