**Zeitschrift:** Bulletin technique de la Suisse romande  
**Band:** 79 (1953)  
**Heft:** 21

## LA RECONSTRUCTION DES PONTS DE L'ÎLE A GENÈVE

par JULES CALAME, ingénieur-conseil à Genève,  
et par EMILE SCHUBIGER, ingénieur-conseil à Zurich.

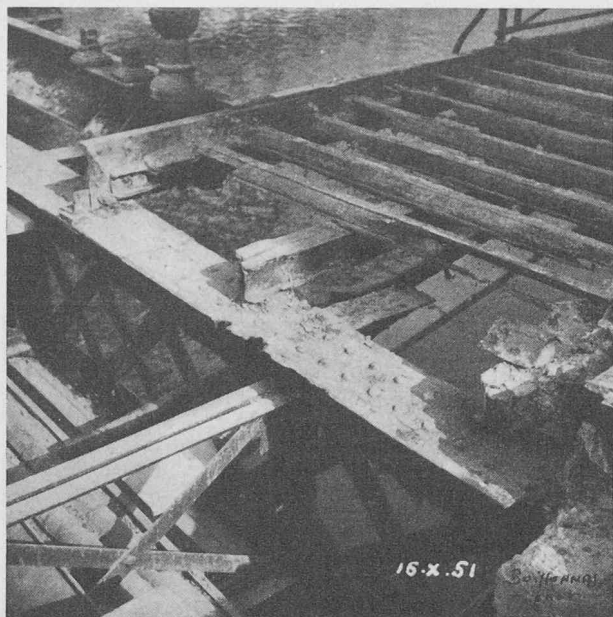
Fig. 2. — Ancien pont B. D. Etat des porteurs du trottoir du quai des Moulins.

Un raccordement préalable du trottoir aval du quai de la Poste, en 1949, avait amené les constructeurs d'alors à faire des réserves au sujet de l'état de conservation des poutres maîtresses. D'autre part, la Compagnie genevoise des Tramways électriques demandait l'autorisation de faire circuler, en lieu et place des tramways, des trolleybus pesant en charge plus de 16 tonnes, appelés à circuler à sens unique tant sur la chaussée d'amont que sur la chaussée d'aval.

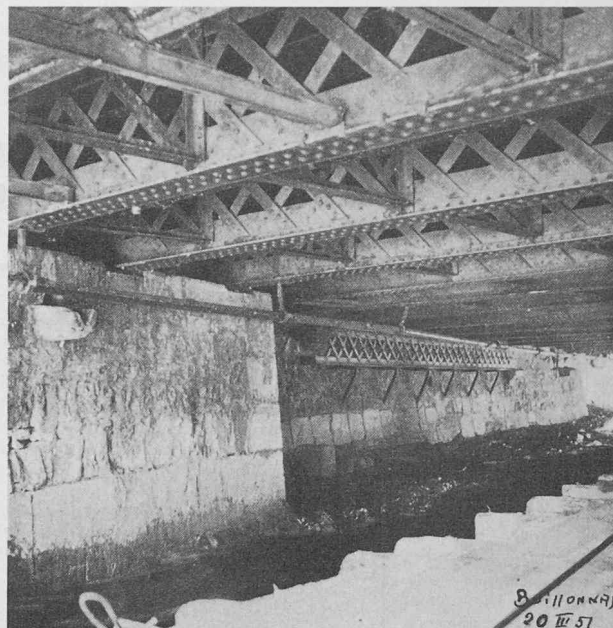
Fig. 3. — Vue par-dessous de la poutraison de l'ancien pont B. D. et l'ancienne culée rive gauche.

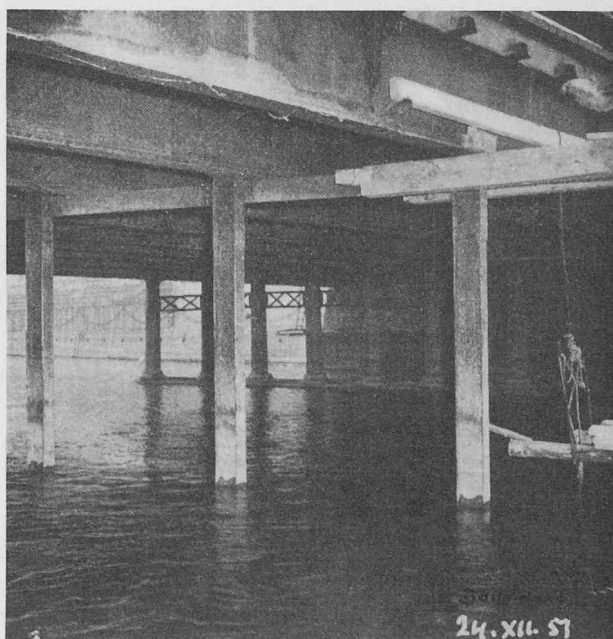
Fig. 4. — Les appuis de l'ancien pont B. D.

Les deux piles intermédiaires de l'ancien pont à trois travées, sur le bras droit, n'avaient pas fait l'objet non plus d'une consolidation analogue à celle des piles du pont sur le bras gauche; ces piles étaient constituées par des colonnes évidées en fonte, assez importantes sous les chaussées, ou par de simples profilés montés sur des pieux moisés en bois sous la place de marché intermédiaire (ce qui n'avait jamais permis d'utiliser cette place pour un stationnement de voitures et de camions).

De plus, ces piles et ces *culées*, qui dataient d'avant l'exécution des travaux de 1883, ne correspondaient pas du tout à un écoulement rationnel du Rhône et donnaient lieu non seulement à des remous néfastes, mais à une mauvaise direction générale de l'écoulement du fleuve, qui était devenue d'autant plus frappante qu'elle quittait délibérément l'alignement de l'imposant quai Turretini. A cet endroit, en effet, la *culée* de rive droite avait été complétée, lors de son raccordement avec le nouveau quai, par un massif postiche, et ce dernier constituait, pour l'écoulement du fleuve, un obstacle saillant, rétrécissant singulièrement la section de passage; ce massif a disparu aujourd'hui avec l'ancienne *culée*.

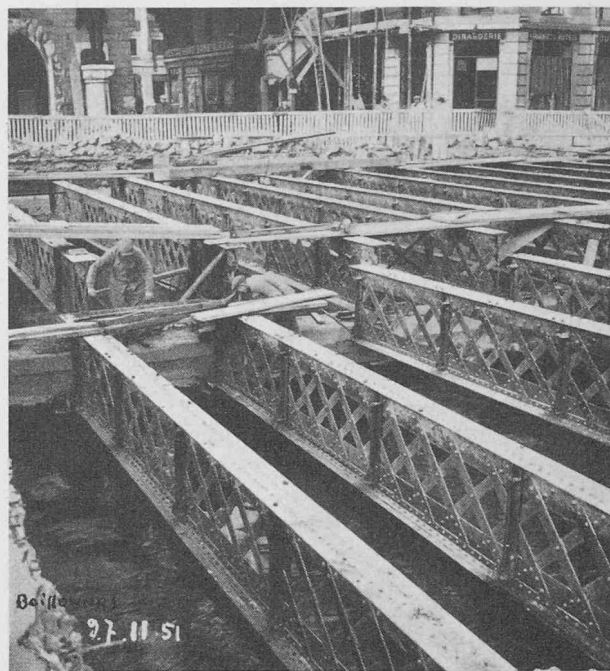
Fig. 9. — Reconstruction du pont B.G. L'entreprise a coupé les anciennes poutres sur les piles et les abaisse pour servir d'appui au coffrage de la nouvelle dalle.

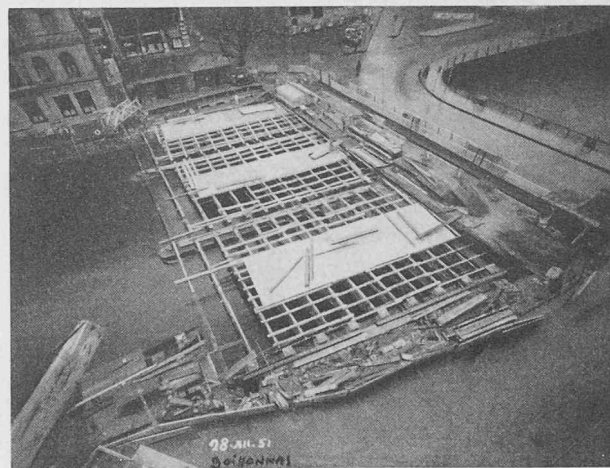
Fig. 10. — Construction du coffrage du tablier sur les anciennes poutres abaissées.

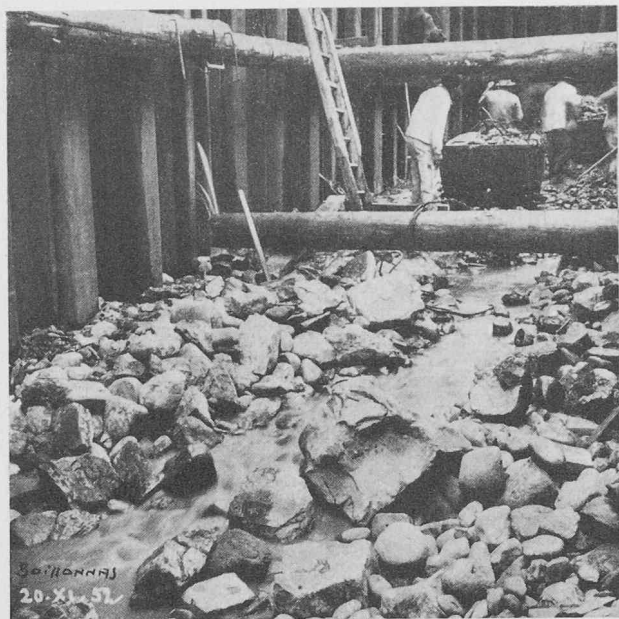
Fig. 11. — Reconstruction du pont B. D. Fouille, à l'abri d'un rideau de palplanches, pour la pile médiane.

Approfondissement du rideau de palplanches, de  $2 \text{ m}$  à  $3,50 \text{ m}$  autour de la pile, pour retrouver l'étanchéité momentanément perdue.

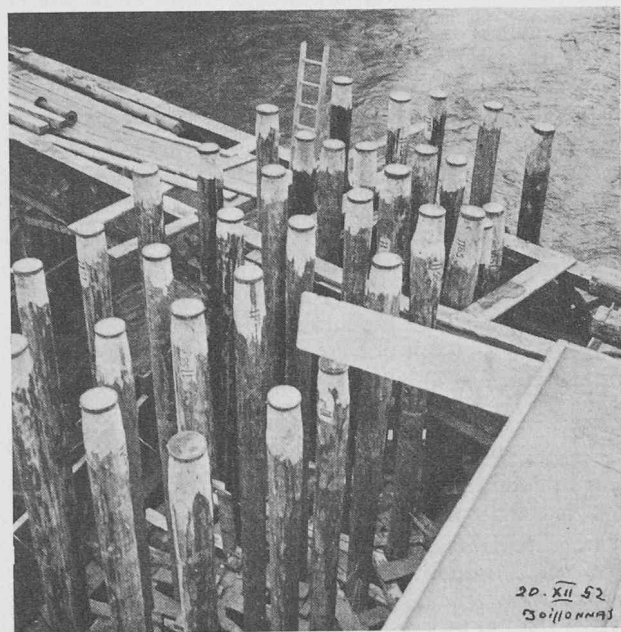
Fig. 12. — La forêt de pieux sous la moitié aval de la pile médiane, avant battage.

Les sondages pratiqués à cet endroit dans le terrain de fondation révélèrent, en effet, à l'œdomètre, les caractéristiques très médiocres d'une glaise stratifiée à grains fins, ayant jusqu'à la plus grande profondeur les caractéristiques suivantes :

Battage, au-dessous de la semelle, d'une forêt de pieux en bois de  $10$  à  $12 \text{ m}$  de profondeur (une centaine de pieux environ sous une demi-pile).

En d'autres termes : remplacer le terrain naturel sous la pile par un faisceau de pieux, réduisant ainsi dans toute la mesure du possible la teneur en eau du terrain ; déplacer vers le bas le problème du tassement, lequel serait pratiquement inexistant sur la hauteur des pieux et ne se produirait finalement que dans les couches inférieures — un peu plus résistantes — et sur une

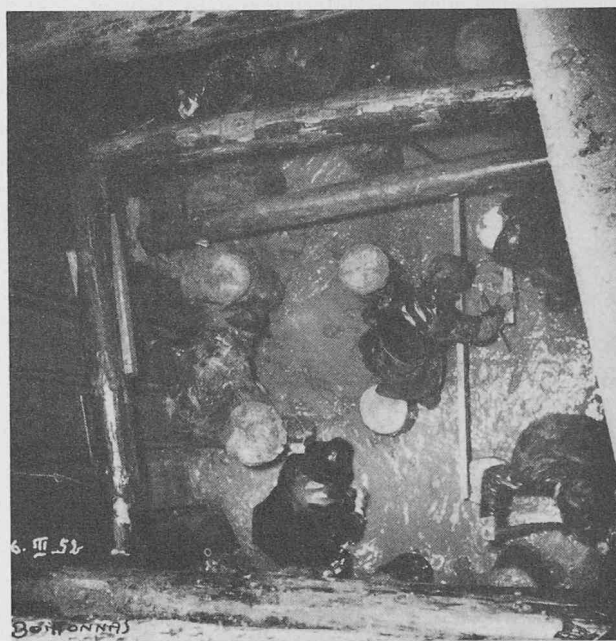
Fig. 13. — Le battage des pieux terminé.

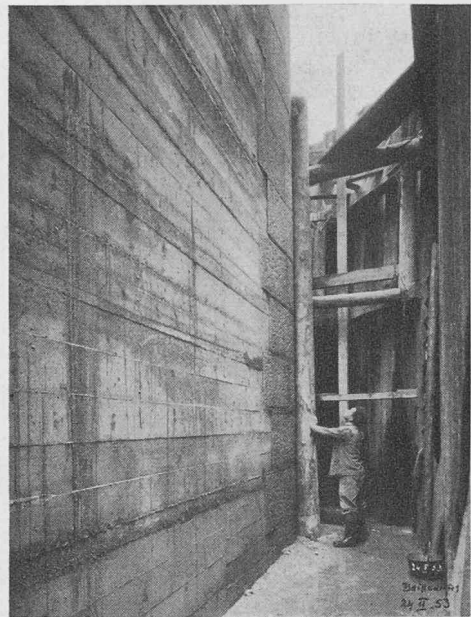
Fig. 14. — La pile médiane terminée.
