Zeitschrift: Bulletin technique de la Suisse romande

Band: 84 (1958)

CONTRIBUTION A L'ÉTUDE DU PHÉNOMÈNE D'ÉROSION PAR FROTTEMENT DANS LE DOMAINE DES TURBINES HYDRAULIQUES 1

par TH. BOVET, ing. E.P.F., professeur à l'Ecole polytechnique de l'Université de Lausanne

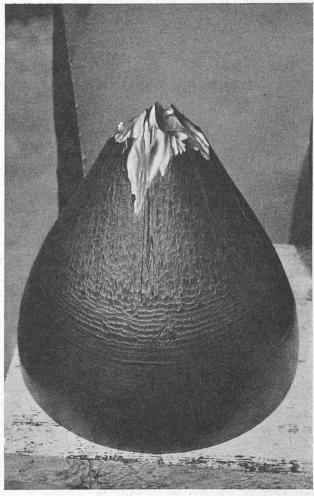
La photographie reproduite à la figure 5, mise aimablement à notre disposition par la S. A. pour l'Industrie de l'Aluminium (AIAG), se rapporte à une turbine Pelton fonctionnant sous une chute de 540 m. Elle illustre d'une manière frappante les conclusions qui précèdent, car l'on distingue nettement la partie détériorée par frottement de celle détruite par choc vers la pointe du cône. Dans ce cas particulier, la vitesse d'écoulement est de l'ordre de 100 m/s.

Fig. 5. — Pointeau de turbine Pelton, érodé par le sable.

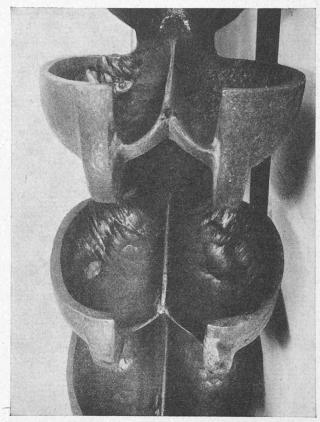
Les Ateliers de Constructions Mécaniques de Vevey S. A. ont bien voulu nous remettre la photographie de la figure 7, où l'on voit trois aubes d'une roue Pelton attaquées par l'érosion. Une fois de plus on retrouve les ondulations des poches, tandis que l'usure des arêtes d'entrée et médiane a été provoquée par des chocs.

Fig. 7. — Trois aubes d'une roue Pelton érodée par le sable.

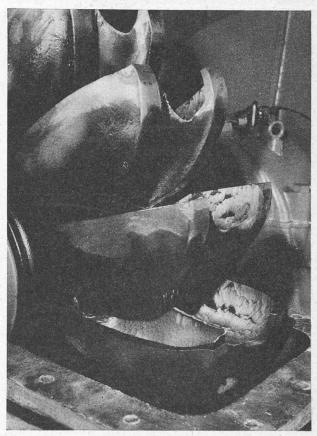
La première photographie de cette collection (fig. 8) montre trois aubes de cette roue, sur lesquelles on discerne nettement la nature des usures. La figure 9 est particulièrement parlante, car on y remarque très bien l'usure de l'arête médiane, sur une largeur d'environ 10 mm et celle des deux arêtes d'entrée, sur une largeur d'environ 5 mm.

Fig. 8. — Tois aubes de la roue en acier au manganèse du groupe 1 de l'usine d'Aletsch après 6069 heures de service, la plupart en été.

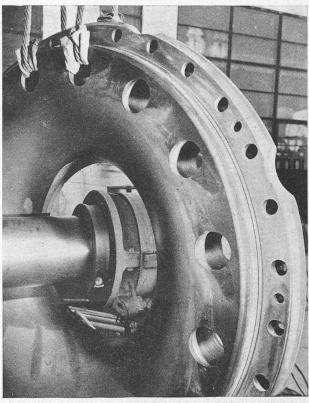
Fig. 13. — Blindage du distributeur et manteau de la roue de la turbine nº 3 de Martigny-Bourg après 4623 heures de service d'hiver.

Examinons successivement, pour chacune des deux turbines, les trois éléments constitutifs dont il s'agit. Les figures 13 et 14 montrent respectivement les blindages en acier coulé au carbone des joues internes des distributeurs des turbines no 3 ct no 1. Alors que sur le blindage de la première les traces des sillages créés par les aubes directrices ne sont guère perceptibles, sur celui de la dernière le sable a creusé de profonds sillons

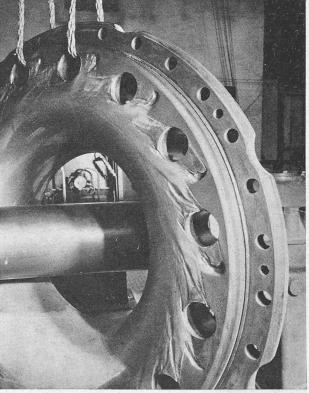
Fig. 14. — Blindage du distributeur et manteau de la roue de la turbine nº 1 de Martigny-Bourg après 3684 heures de service d'été.

qui atteignent, en certains endroits, des profondeurs de 10 à 12 mm. Ces endroits sont précisément ceux où la déviation de la veine liquide parvenant à l'aube directrice est la plus marquée. Sur la partie incurvée des blindages, qui forme les manteaux périphériques de la roue motrice, l'usure est moins marquée et de 2 mm en moyenne.

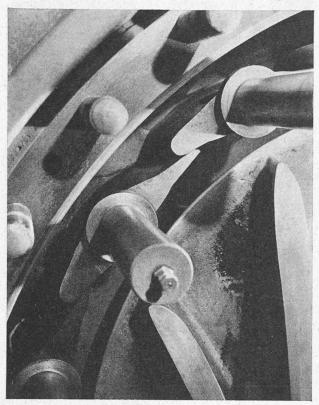
Fig. 15. — Aubes directrices de la turbine nº 3 de Martigny-Bourg après 4623 heures de service d'hiver.

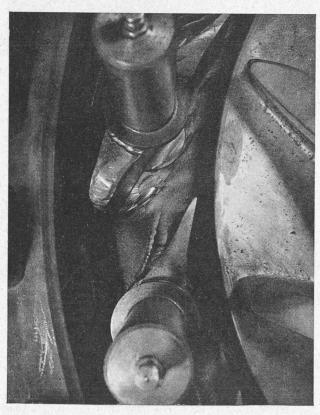
Fig. 16. — Aubes directrices de la turbine nº 1 de Martigny-Bourg après 3684 heures de service d'été.

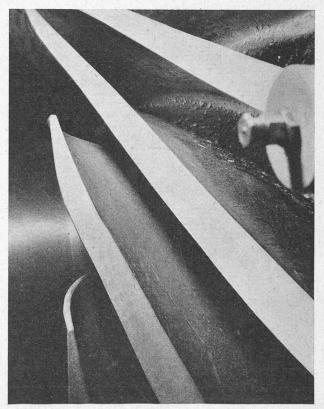
Fig. 17. — Aubage de la roue motrice de la turbine nº 3 de Martigny-Bourg après 4623 heures de service d'été.

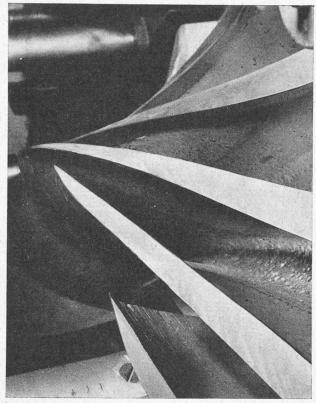
Fig. 18. — Aubage de la roue motrice de la turbine nº 1 de Martigny-Bourg après 3684 heures de service d'été.

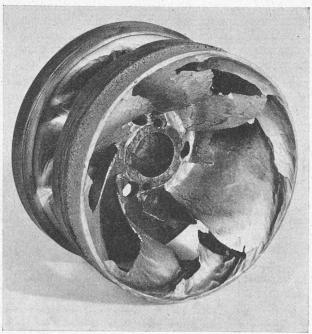
Fig. 19. — Roue motrice en bronze de la turbine Francis de Bourg-Saint-Pierre.

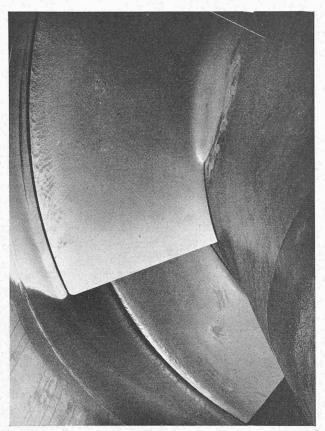
Fig. 20. — Vue prise par-dessous, de deux pales de la roue motrice de la turbine Kaplan du groupe 2 de l'usine de Lavey.

A cause de son grand coefficient de vitesse relative, les plus fortes usures par frottement se situent à la périphérie de la roue motrice et surtout sur le dos des aubes.
