## CONTRIBUTION A L'ÉTUDE DU PHÉNOMÈNE D'ÉROSION PAR FROTTEMENT DANS LE DOMAINE DES TURBINES HYDRAULIQUES<sup>1</sup>

par TH. BOVET, ing. E.P.F., professeur à l'Ecole polytechnique de l'Université de Lausanne

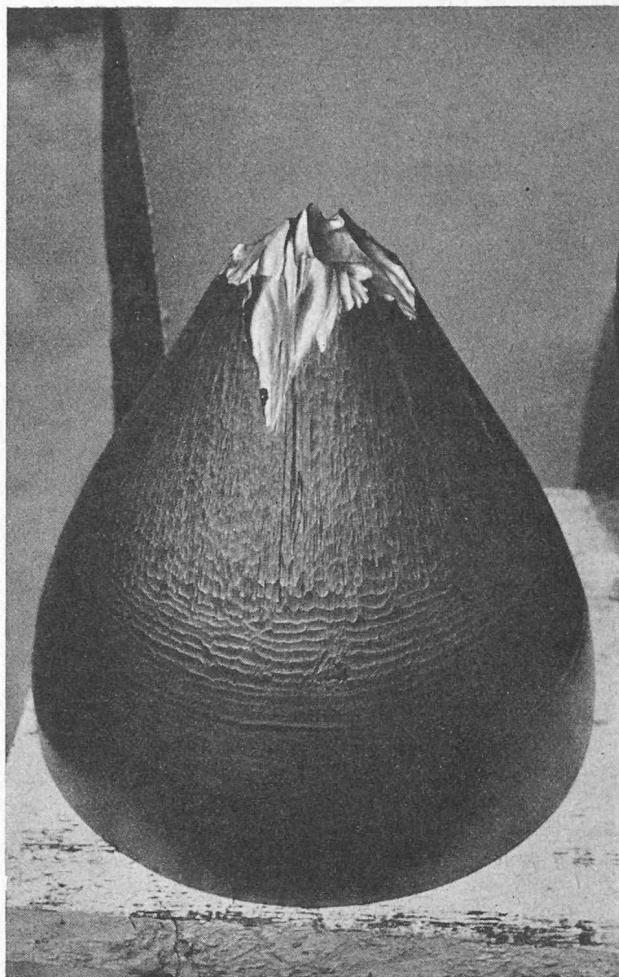
La photographie reproduite à la figure 5, mise aimablement à notre disposition par la S. A. pour l'Industrie de l'Aluminium (AIAG), se rapporte à une turbine Pelton fonctionnant sous une chute de 540 m. Elle illustre d'une manière frappante les conclusions qui précèdent, car l'on distingue nettement la partie détériorée par frottement de celle détruite par choc vers la pointe du cône. Dans ce cas particulier, la vitesse d'écoulement est de l'ordre de 100 m/s.

Fig. 5. — Pointeau de turbine Pelton, érodé par le sable.

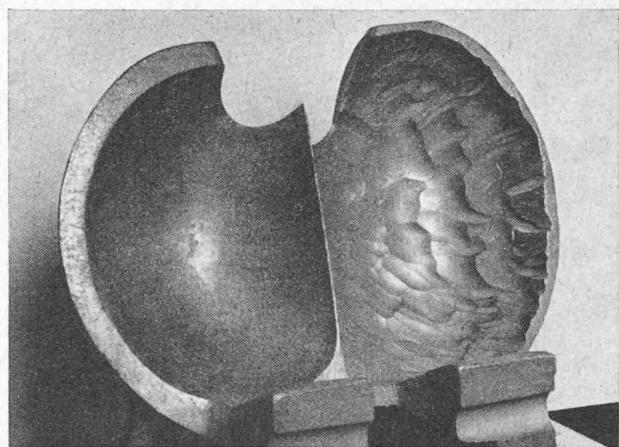
Fig. 6. — Aube d'une roue Pelton : la poche de droite usée par le sable, la poche de gauche rechargée par soudure.

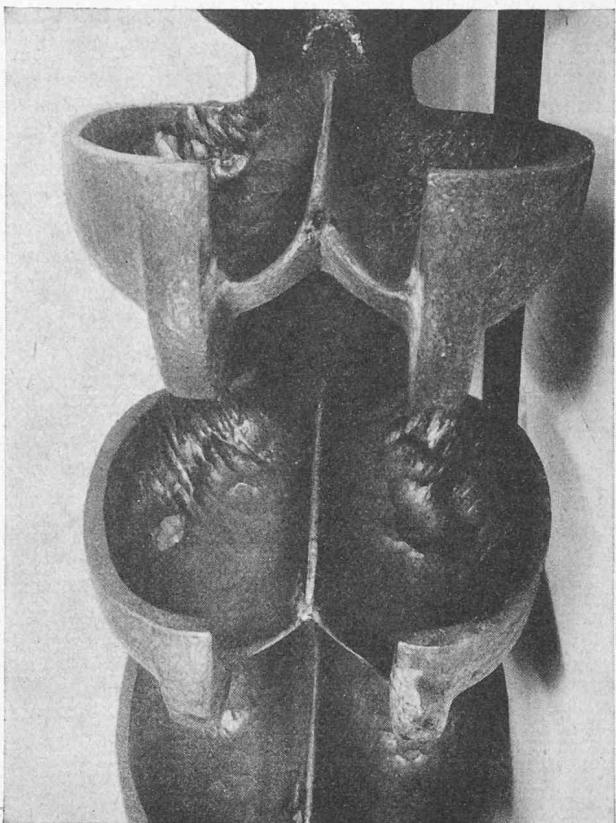
Fig. 7. — Trois aubes d'une roue Pelton érodée par le sable.

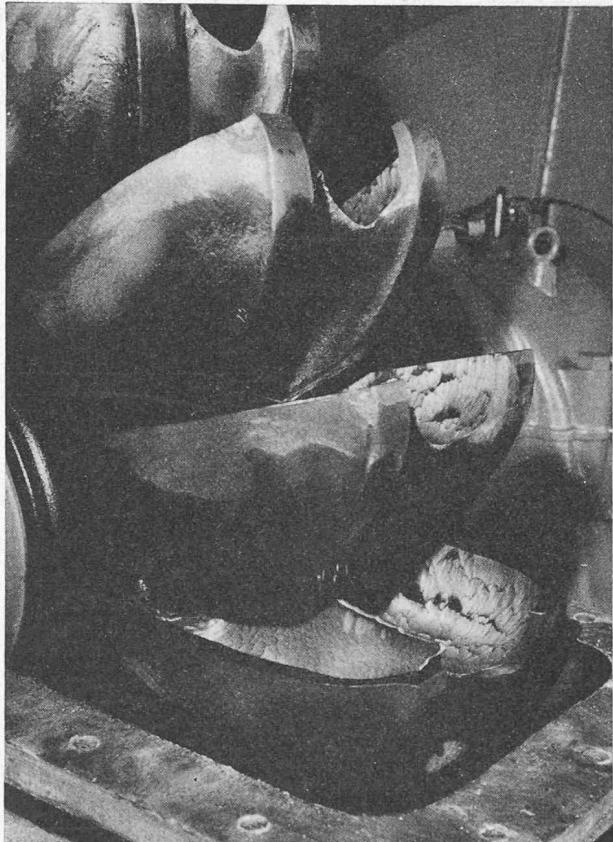
Fig. 8. — Trois aubes de la roue en acier au manganèse du groupe 1 de l'usine d'Aletsch après 6069 heures de service, la plupart en été.

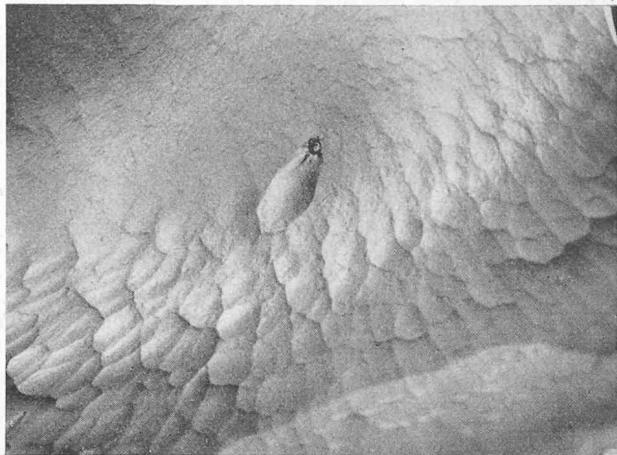
Enfin, la photographie (fig. 11) d'une surface d'aube de la roue en acier au Ni montre en plus l'effet qui peut résulter d'un défaut de matière mis à jour par l'érosion, défaut qui provoque dans le sens de l'écoulement

Fig. 11. — Défaut sur la surface de l'une des aubes de la roue en acier au Ni.

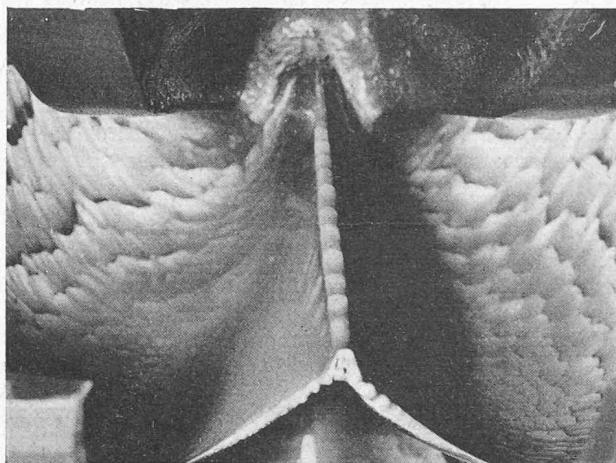
Fig. 9. — Arête médiane et arête d'entrée de l'une des trois aubes de la figure 8.

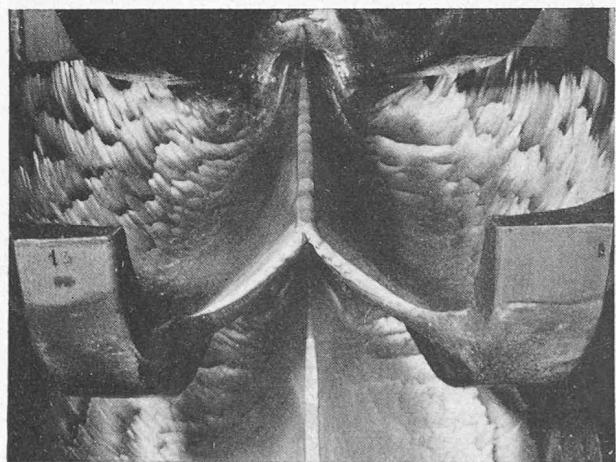
Fig. 10. — Arête médiane et arête d'entrée de l'une des trois aubes de la roue en acier à 2 % de nickel du groupe 2 de l'usine d'Aletsch, après 3921 heures de service, la plupart en été.

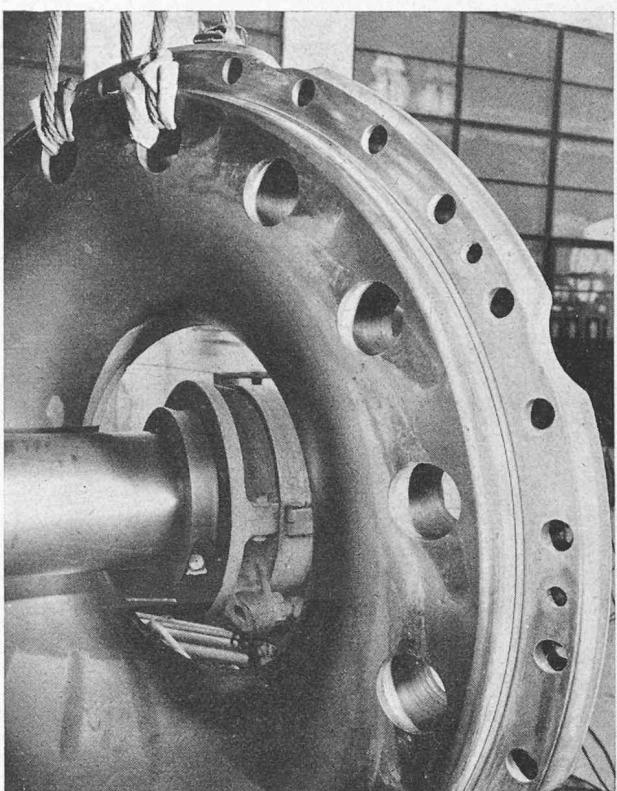
Fig. 13. — Blindage du distributeur et manteau de la roue de la turbine n° 3 de Martigny-Bourg après 4623 heures de service d'hiver.

Examinons successivement, pour chacune des deux turbines, les trois éléments constitutifs dont il s'agit. Les figures 13 et 14 montrent respectivement les blindages en acier coulé au carbone des joues internes des distributeurs des turbines n° 3 et n° 1. Alors que sur le blindage de la première les traces des sillages créés par les aubes directrices ne sont guère perceptibles, sur celui de la dernière le sable a creusé de profonds sillons

qui atteignent, en certains endroits, des profondeurs de 10 à 12 mm. Ces endroits sont précisément ceux où la déviation de la veine liquide parvenant à l'aube directrice est la plus marquée. Sur la partie incurvée des blindages, qui forme les manteaux périphériques de la roue motrice, l'usure est moins marquée et de 2 mm en moyenne.

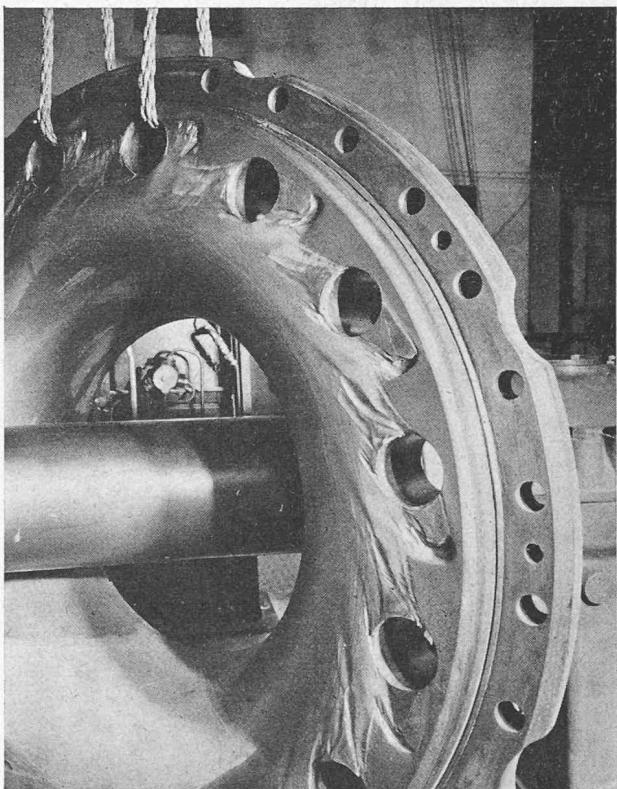
Fig. 14. — Blindage du distributeur et manteau de la roue de la turbine n° 1 de Martigny-Bourg après 3684 heures de service d'été.

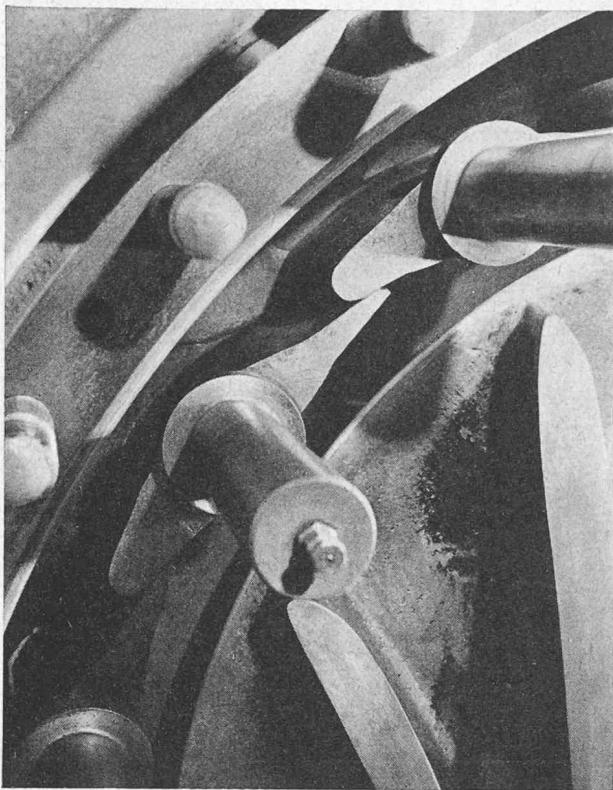
Fig. 15. — Aubes directrices de la turbine n° 3 de Martigny-Bourg après 4623 heures de service d'hiver.

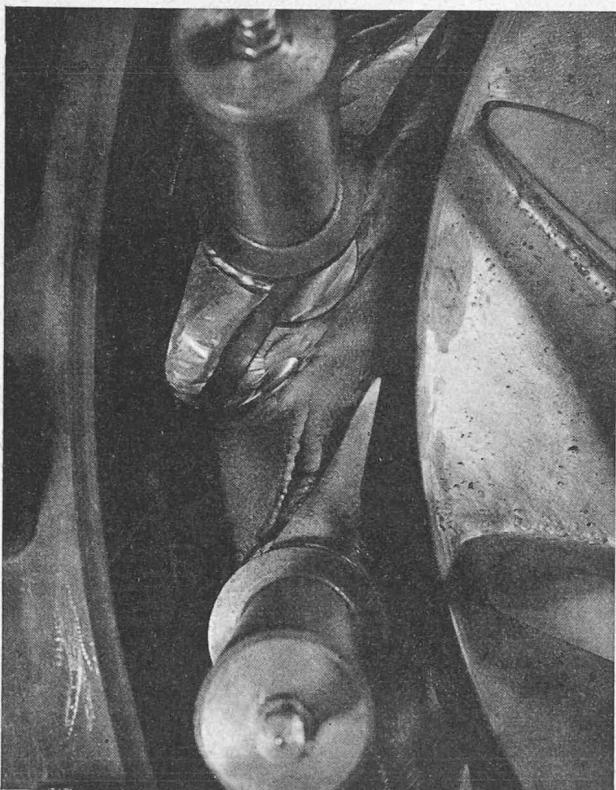
Fig. 16. — Aubes directrices de la turbine n° 1 de Martigny-Bourg après 3684 heures de service d'été.

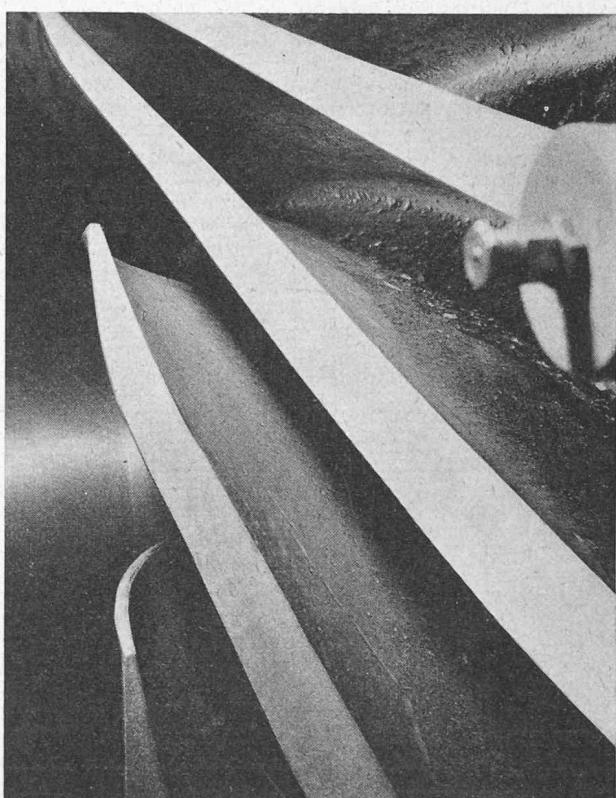
Fig. 17. — Aubage de la roue motrice de la turbine n° 3 de Martigny-Bourg après 4623 heures de service d'été.

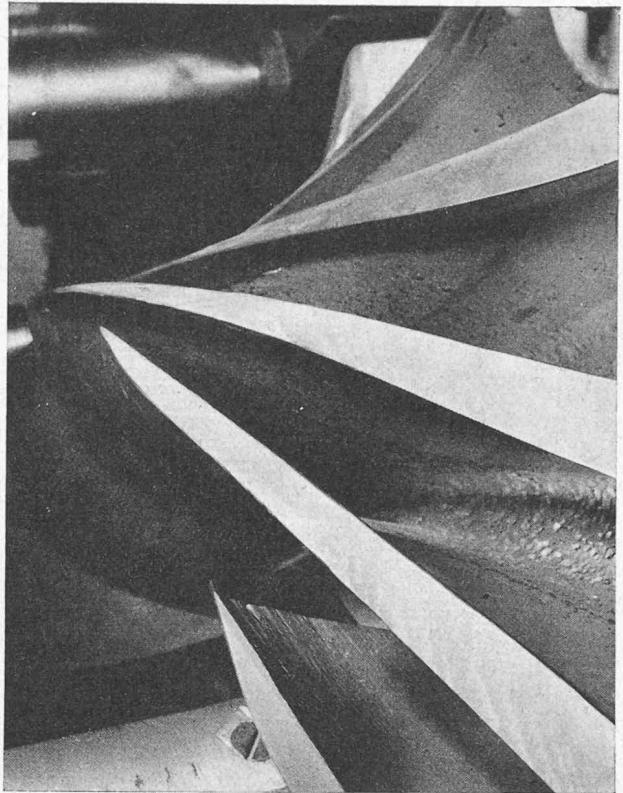
Fig. 18. — Aubage de la roue motrice de la turbine n° 1 de Martigny-Bourg après 3684 heures de service d'été.

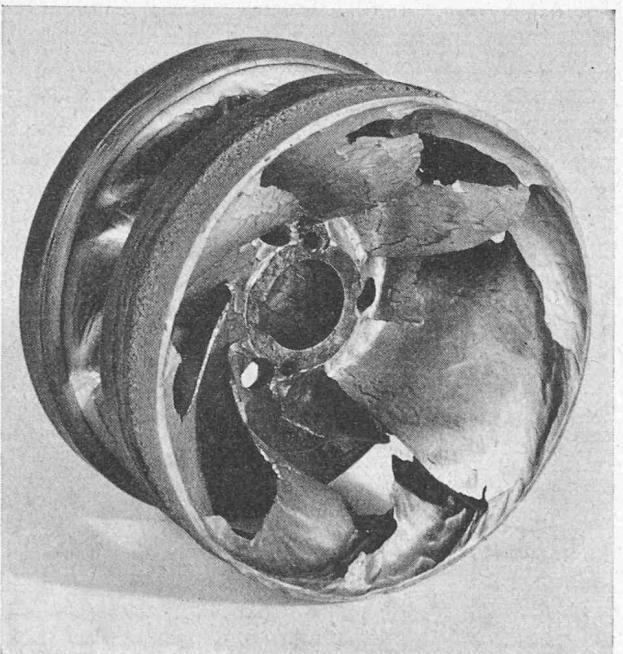
Fig. 19. — Roue motrice en bronze de la turbine Francis de Bourg-Saint-Pierre.

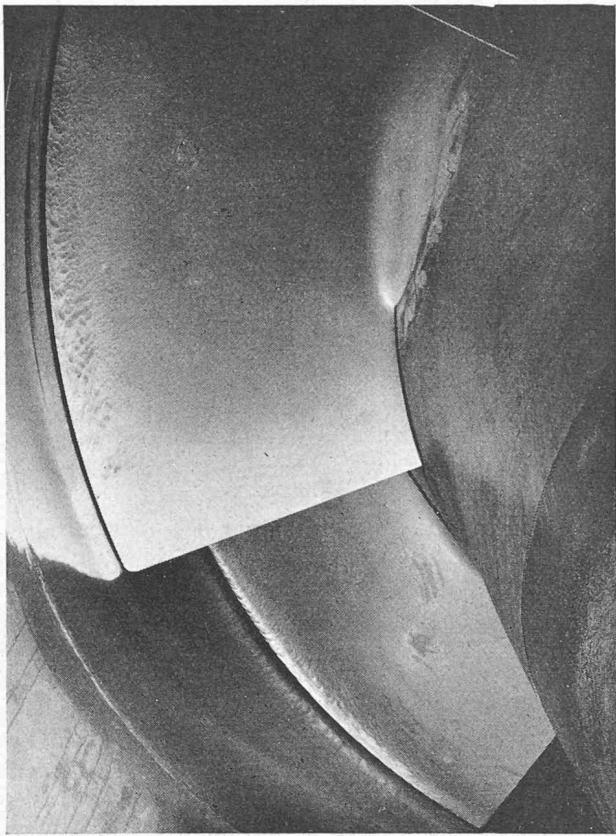
Fig. 20. — Vue prise par-dessous, de deux pales de la roue motrice de la turbine Kaplan du groupe 2 de l'usine de Lavey.

A cause de son grand coefficient de vitesse relative, les plus fortes usures par frottement se situent à la périphérie de la roue motrice et surtout sur le dos des aubes.

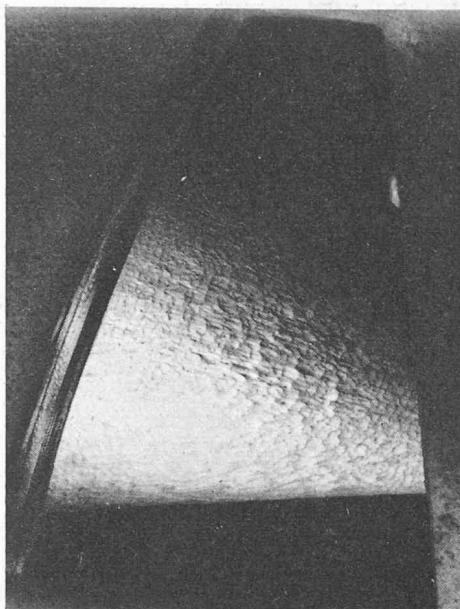
Fig. 21  
Pointeau  
en acier  
ordinaire,  
rechargé par  
soudure, de  
la turbine  
n° 4 de la  
centrale de  
Kander-  
grund, après  
20 600 heures  
de service

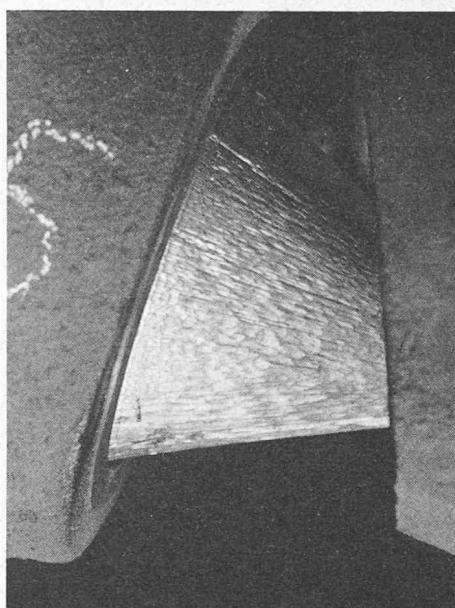
Fig. 22  
Pointeau  
en acier  
ordinaire,  
rechargé par  
soudure, de  
la turbine  
n° 5 de la  
centrale de  
Kander-  
grund, après  
51 340 heures  
de service.

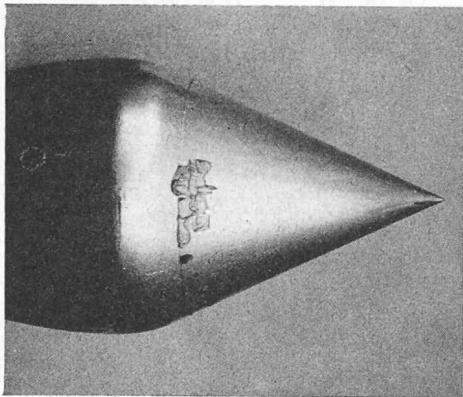
Fig. 23  
Pointeur  
d'une tur-  
bine de la  
centrale de  
Kander-  
grund, revêtu  
d'une couche  
de chrome  
dur, après  
26 807 heures  
de service.

Un premier essai a consisté à recouvrir d'une couche de chrome dur, de 0,15 à 0,20 mm d'épaisseur, la surface préalablement polie d'un pointeau. Cette couche est déposée par électrolyse<sup>1</sup> et son adhérence à la matière de base est excellente. La dureté Rockwell, mesurée en coupe, atteint 70 à 72 kg/mm<sup>2</sup>, ce qui correspond à une dureté Brinell de 1000 kg/mm<sup>2</sup> environ. Le pointeau a été démonté après 26 807 heures de service et on a constaté que sa surface (fig. 23) pouvait être encore considérée comme polie, tandis qu'il présentait une seule empreinte circulaire, due au contact entre le

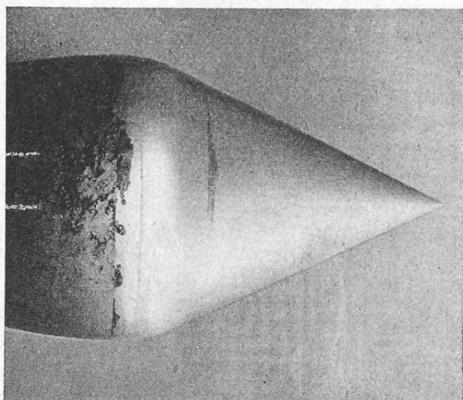
Fig. 24  
Pointeur  
d'une tur-  
bine de la  
centrale de  
Kander-  
grund, revêtu  
d'une couche  
de chrome  
dur, après  
51 666 heures  
de service.
