Zeitschrift: Bulletin technique de la Suisse romande

Band: 84 (1958)

REPRISE EN SOUS-ŒUVRE DU PONT DE TRAVERS ET CONSTRUCTION DES MURS DE BERGE

par D. BONNARD, ingénieur, professeur à l'Ecole polytechnique de l'Université de Lausanne et P. SCHINZ, ingénieur-adjoint au Département des travaux publics, Neuchâtel

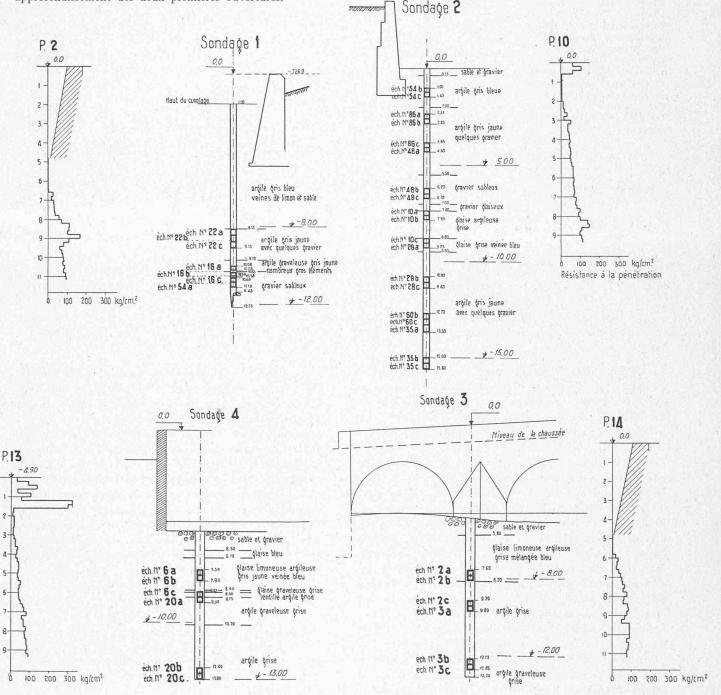
Fig. 4 et 5. — Résultats des sondages tubés et de quelques sondages à la sonde de battage exécutés au droit des rives et du pont de Travers.

la figure 3. Les figures 4 et 5 donnent les profils des sondages tubés et de quelques sondages au pénétromètre. Enfin, la figure 6 donne un abrégé des résultats des déterminations géotechniques exécutées en laboratoire.

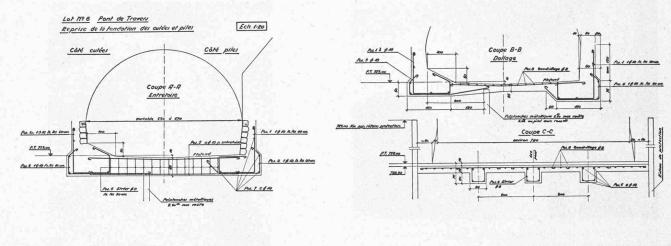
Fig. 7. — Reprise en sous-œuvre des piles du pont de Travers.

- Renforcement de la cohésion de l'ensemble du pont avant tout travail en sous-œuvre. La maçonnerie était fortement disloquée, fissurée, des moellons étaient déjà partis ou complètement déchaussés.
- Réaliser un état nouveau sans surcharger le sol par une répartition plus large des charges.
- Parer dans la mesure du possible au danger de reflux des argiles pendant l'exécution, condition entraînant un travail par brèches.
- 4. Prévenir également dans la mesure du possible le tassement inégal des piles, d'où nécessité d'exécuter rapidement le travail et de le poursuivre linéairement d'une rive à l'autre.
- Protection des travaux pendant l'exécution, une crue pouvant survenir à n'importe quel moment.

La figure 7 donne schématiquement les différentes étapes du travail qui consistait, une fois l'ouvrage consolidé par injections, à relier les piles par un radier renversé.

Création du bassin de travail par rideau de protection en palplanches métalliques.

Battage des palplanches en bois de 2,50 m, destinées à empêcher les reflux et liées au radier.

3, 4 et 5. Terrassements avec fouille boisée, bétonnage des entretoises et reprise piles et culées sur 1 m.
6, 7 et 8. Même travail pour le solde des culées et piles, complément du dallage.

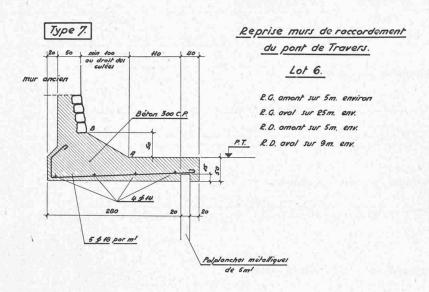
Fig. 13. — Reprise en sous-œuvre des murs au droit des culées.

Pour les murs de raccordement, les difficultés n'ont pas été moindres. Si la consolidation du pont peut être considérée comme un succès, la reconstruction des murs a entraîné des tassements des immeubles voisins, immeubles déjà fissurés antérieurement à l'exécution des travaux. Les mêmes principes, déjà appliqués à Couvet également, ont servi de base à ces travaux. Chaque tronçon a été étudié pour lui-même, les données et les dimensions étant chaque fois différentes.

Les murs de raccordement du pont ont été repris

sur une large semelle de 3,20 m, semblable en tous points à celle de la reprise en sous-œuvre des piles du pont (fig. 13).

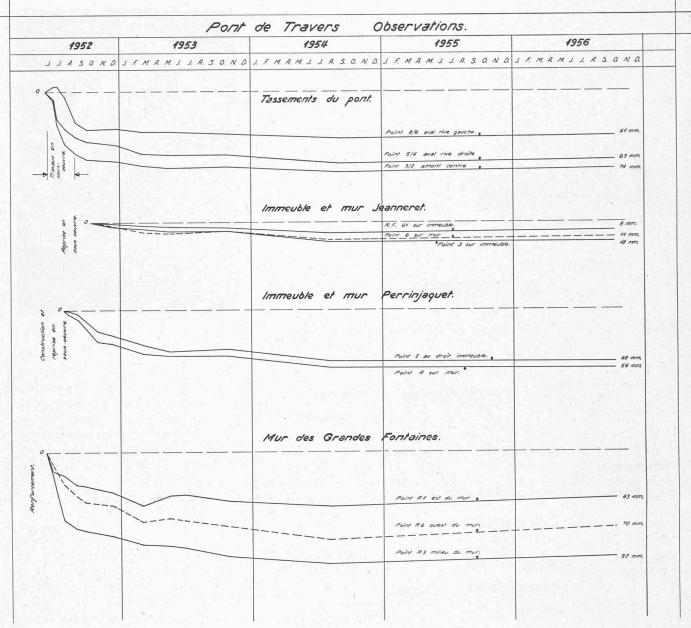
Fig. 18. — Graphique des tassements de quelques points caractéristiques des différents ouvrages.

En ce qui concerne les tassements, les calculs faits selon la méthode du professeur Haefeli et sur la base de l'étude géotechnique du Laboratoire de Lausanne, laissaient prévoir un tassement de 9 cm. Pendant les trois premiers mois, des observations ont été faites sur chaque voûte à l'amont et à l'aval. Elles sont encore poursuivies, à intervalles évidemment de plus en plus espacés. Elles ont donné des tassements de 35 à 62 mm pour les trois premiers mois. Quatre ans après l'exécution des travaux, elles sont de 41 à 71 mm. L'ouvrage est pratiquement stabilisé.

Pour l'immeuble et le mur Jeanneret, où le pied du mur a été simplement protégé par un bloc de butée en béton armé, appuyé sur un rideau de palplanches métalliques, les tassements ont atteint 18 mm sur l'immeuble et sur le mur.

Pour les murs à contrefort ou en L, murs nouveaux sur la rive droite à l'aval du pont, les tassements sont

de 51 à 54 mm, selon les points. Sur le mur de soutènement au droit de l'immeuble scierie Perrinjaquet, les points observés donnent 52, 48 et 47 mm.

Enfin pour le mur des Grandes Fontaines, à l'amont du pont rive gauche, mur qui a subi de gros tassements et déplacements en cours de construction et qu'il a fallu contrebuter par des gabions et un perré, les observations donnent des tassements de 43 à 97 mm. Certains points semblent s'être relevés par la suite.
