Artikel: Reprise en sous-œuvre du pont de Travers et construction des murs de berge
Autor: Bonnard, D. / Schinz, P.
DOI: <https://doi.org/10.5169/seals-63480>

REPRISE EN SOUS-ŒUVRE DU PONT DE TRAVERS ET CONSTRUCTION DES MURS DE BERGE¹

par D. BONNARD, ingénieur, professeur à l'Ecole polytechnique de l'Université de Lausanne
et P. SCHINZ, ingénieur-adjoint au Département des travaux publics, Neuchâtel

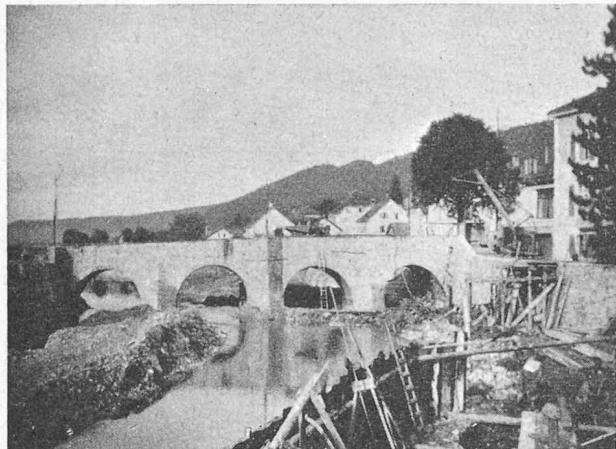
Fig. 2. — Vue de l'ouvrage, de la rive gauche aval, après approfondissement des deux premières ouvertures.

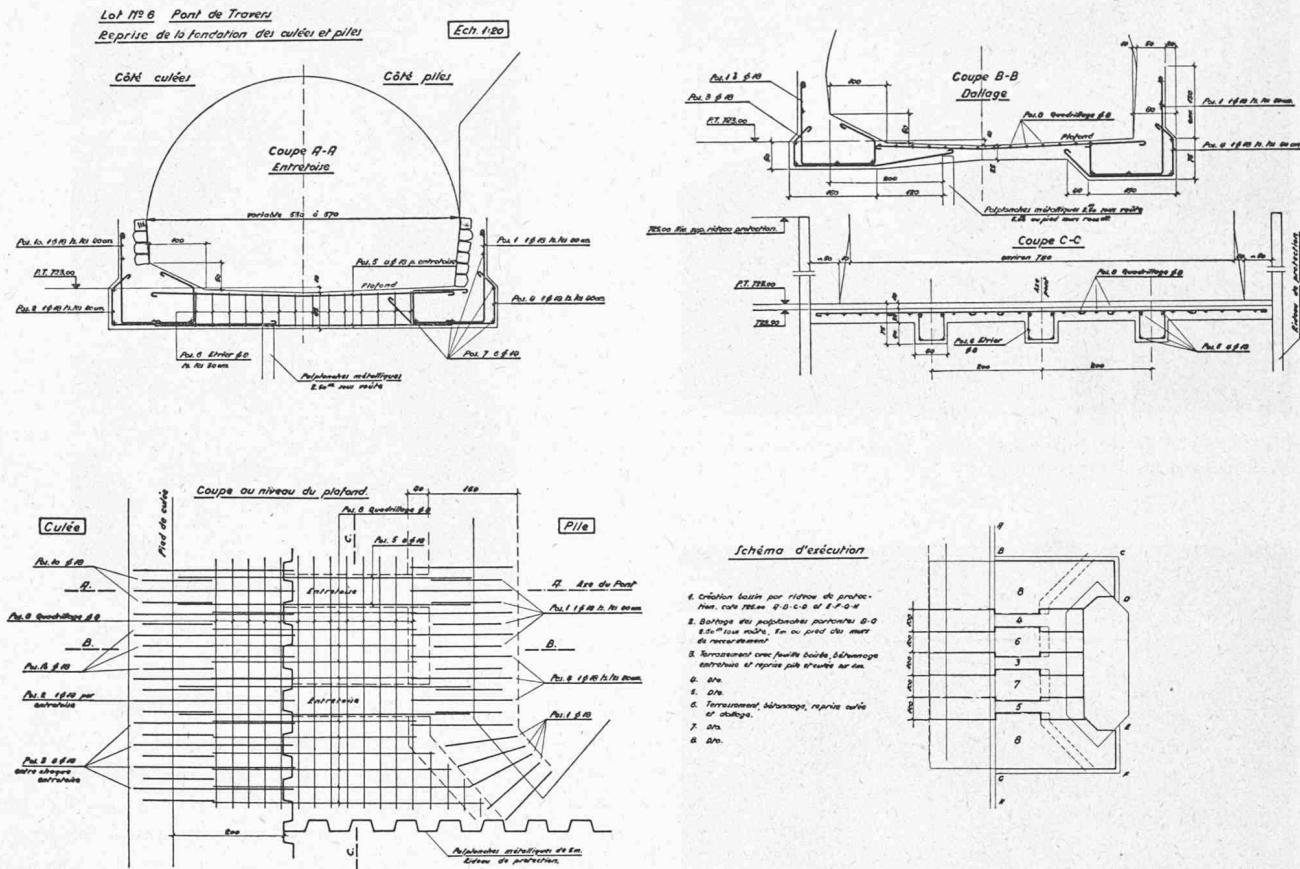
Fig. 7. — Reprise en sous-œuvre des piles du pont de Travers.

Le pont reposait sur le sol par l'intermédiaire d'un cadre en bois dur. Il n'était pas possible de répéter sans autre un tel genre de fondation. L'emploi de pieux fut éliminé, tant en raison des difficultés de réalisation que des tassements à prévoir. Le projet qui a été réalisé fut mis au point sur la base des données suivantes :

1. Renforcement de la cohésion de l'ensemble du pont avant tout travail en sous-œuvre. La maçonnerie était fortement disloquée, fissurée, des moellons étaient déjà partis ou complètement déchaussés.
 2. Réaliser un état nouveau sans surcharger le sol par une répartition plus large des charges.
 3. Parer dans la mesure du possible au danger de reflux des argiles pendant l'exécution, condition entraînant un travail par brèches.
 4. Prévenir également dans la mesure du possible le tassement inégal des piles, d'où nécessité d'exécuter rapidement le travail et de le poursuivre linéairement d'une rive à l'autre.
 5. Protection des travaux pendant l'exécution, une crue pouvant survenir à n'importe quel moment.

La figure 7 donne schématiquement les différentes étapes du travail qui consistait, une fois l'ouvrage consolidé par injections, à relier les piles par un radier renversé.

La reprise en sous-œuvre a été exécutée par l'association Stuag-Madliger, ingénieurs, S.A., de juillet à septembre 1952. Le temps a été exceptionnellement favorable et a permis de réduire les protections de rideaux de palplanches. Le travail a été continu, jour et nuit, avec une équipe très réduite en raison de l'encombrement des lieux et des faibles dimensions des terrassements et bétonnages de chaque étape. Le schéma de la figure 7 montre la succession des opérations :

1. Crédation du bassin de travail par rideau de protection en palplanches métalliquées.
 2. Battage des palplanches en bois de 2,50 m, destinées à empêcher les reflux et liées au radier.

3, 4 et 5. Terrassements avec fouille boisée, bétonnage des entretoises et reprise piles et culées sur 1 m. 6, 7 et 8. Même travail pour le solde des culées et piles, complément du dallage.

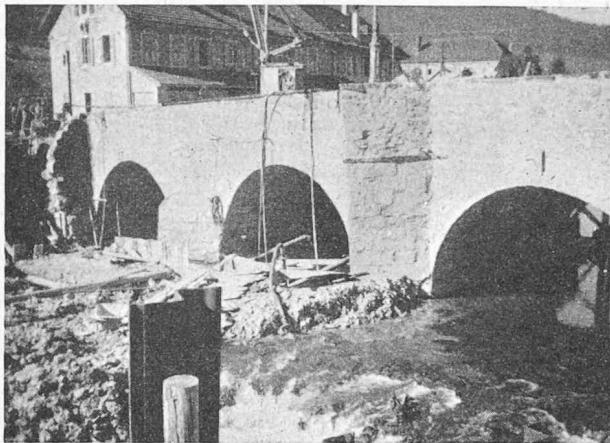
Fig. 8. — Vue de l'ouvrage après approfondissement des deux premières ouvertures.

Les photographies des figures 8, 9 et 10 illustrent le travail et montrent l'abaissement réalisé une fois la reprise en sous-œuvre terminée. La troisième étape des injections a été réalisée ensuite, employant, pour 65 trous, 8 tonnes de ciment. Le total de ciment injecté se monte à environ 65 tonnes pour le pont seul.

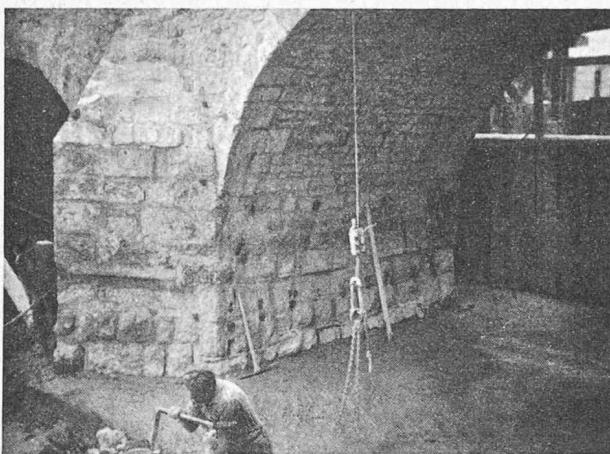
Fig. 10. — Injections après reprise en sous-œuvre.

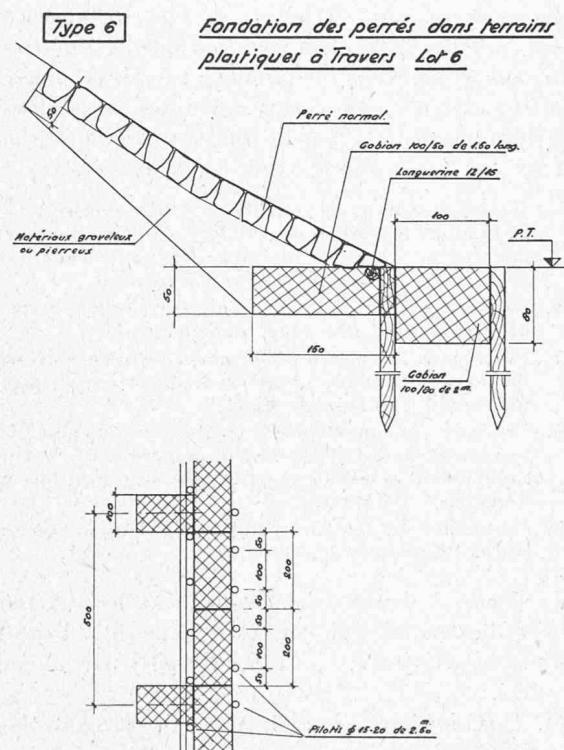
Fig. 11. — Fondation de perrés.

La base des perrés, dans la zone la plus mouvante, a été fixée au moyen de piquets et de gabions (fig. 11) et à d'autres endroits par une butée en béton liée à un rideau de palplanches en bois (fig. 12).¹

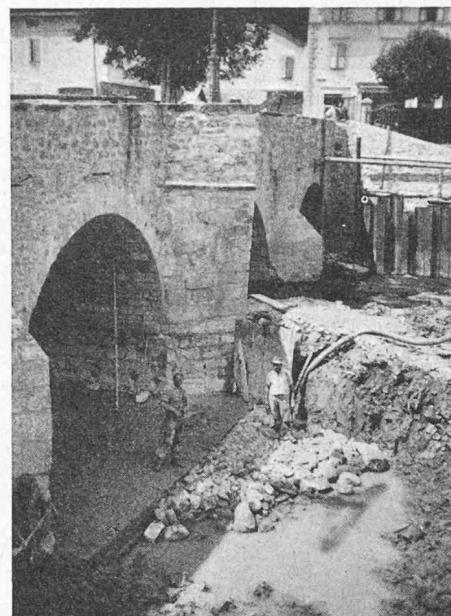
Fig. 9. — Empierrement devant le radier de la deuxième ouverture.

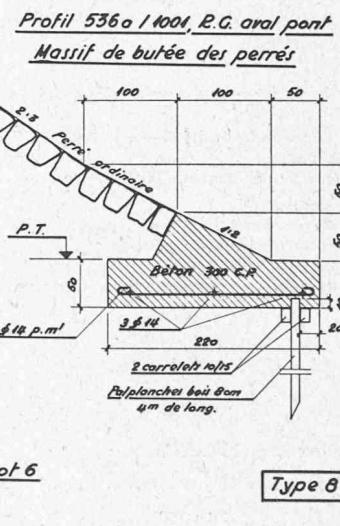
Fig. 12. — Massif de butée de perrés.

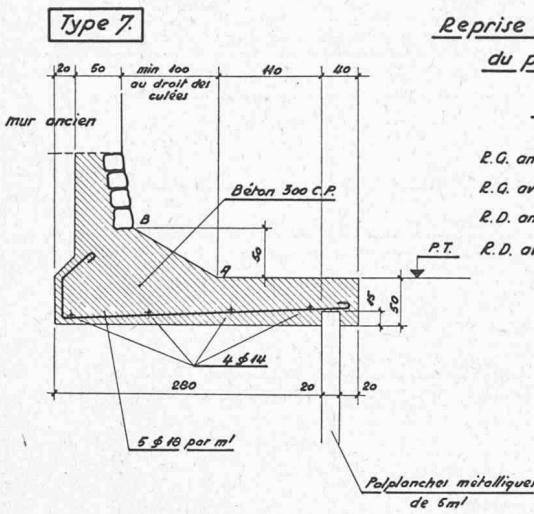
Fig. 13. — Reprise en sous-œuvre des murs au droit des culées.

sur une large semelle de 3,20 m, semblable en tous points à celle de la reprise en sous-œuvre des piles du pont (fig. 13).

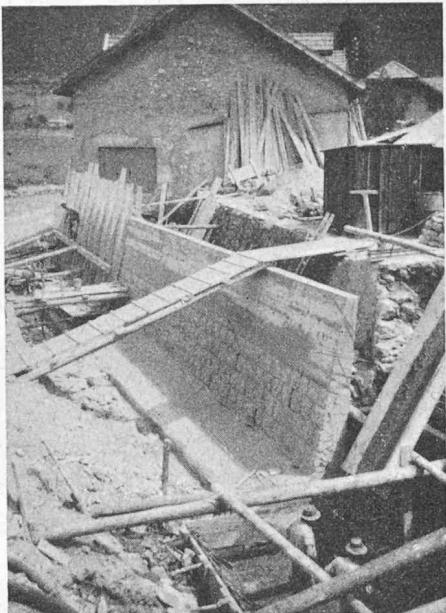
Fig. 14. — Construction de mur type 9.

Le même principe a été également utilisé pour la construction des murs nouveaux, types 9 (fig. 14) et 11 (fig. 15 et 16), avec utilisation de palplanches bois ou de palplanches métalliques. Le corps du mur, soit un mur à nervure, pour les hauteurs supérieures à 3,50, soit un simple mur en L pour des ouvrages plus petits. Les observations des tassements de ces différents ouvrages sont portés sur les graphiques « Observations » (fig. 18).

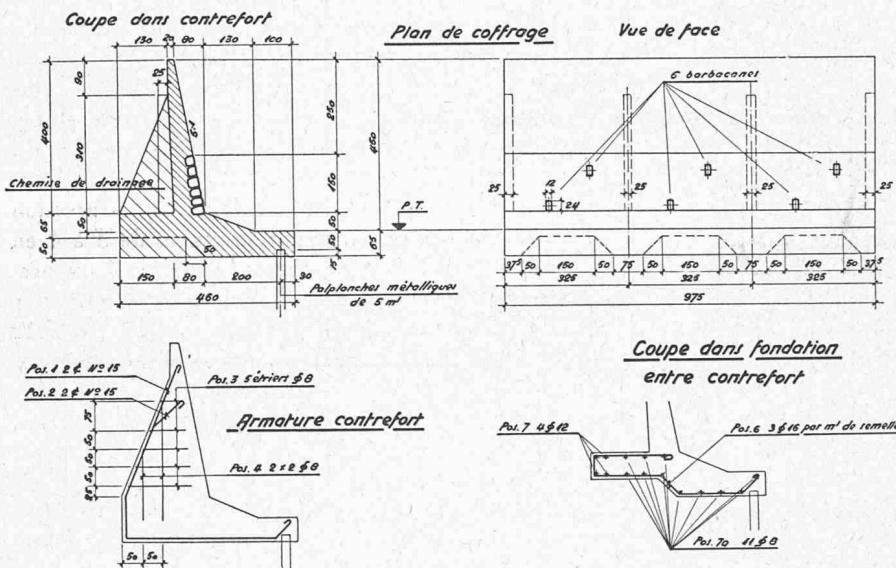
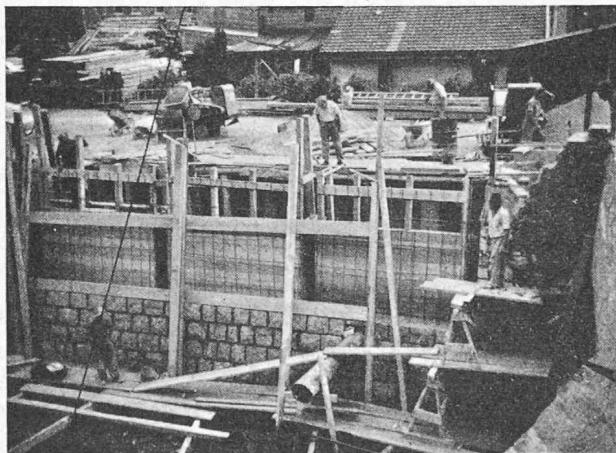
Fig. 15. — Mur à contrefort type 11.

Fig. 16. — Coffrage mur à contrefort type 11.

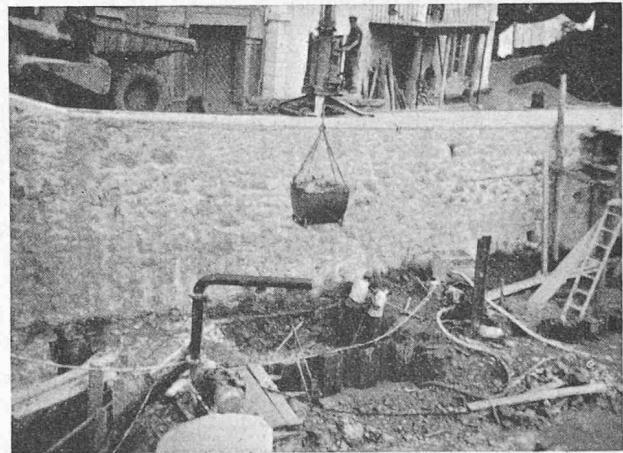
Fig. 17. — Construction de la butée de protection du mur Jeanneret.

Pour l'immeuble et le mur Jeanneret, où le pied du mur a été simplement protégé par un bloc de butée en béton armé, appuyé sur un rideau de palplanches métalliques, les tassements ont atteint 18 mm sur l'immeuble et sur le mur.

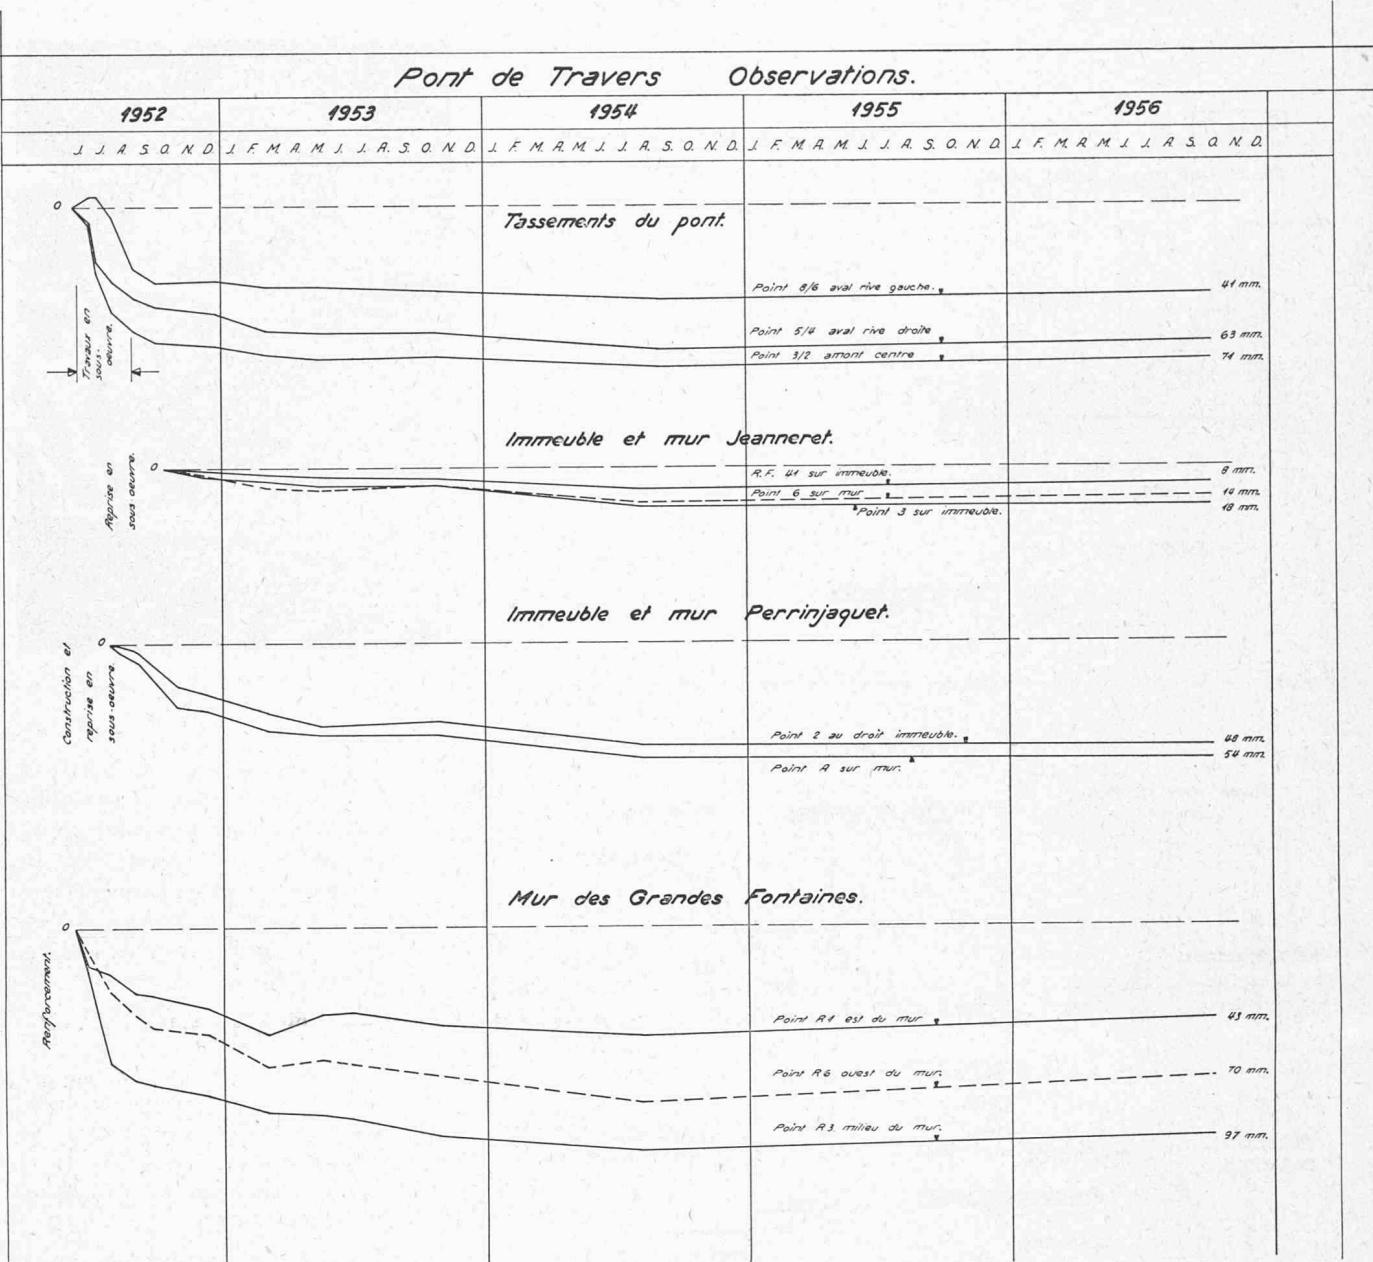
Fig. 18. — Graphique des tassements de quelques points caractéristiques des différents ouvrages.

En ce qui concerne les tassements, les calculs faits selon la méthode du professeur Haefeli et sur la base de l'étude géotechnique du Laboratoire de Lausanne, laissaient prévoir un tassement de 9 cm. Pendant les trois premiers mois, des observations ont été faites sur chaque voûte à l'amont et à l'aval. Elles sont encore poursuivies, à intervalles évidemment de plus en plus espacés. Elles ont donné des tassements de 35 à 62 mm pour les trois premiers mois. Quatre ans après l'exécution des travaux, elles sont de 41 à 71 mm. L'ouvrage est pratiquement stabilisé.

Pour les murs à contrefort ou en L, murs nouveaux sur la rive droite à l'aval du pont, les tassements sont

de 51 à 54 mm, selon les points. Sur le mur de soutènement au droit de l'immeuble scierie Perrinjaquet, les points observés donnent 52, 48 et 47 mm.

Enfin pour le mur des Grandes Fontaines, à l'amont du pont rive gauche, mur qui a subi de gros tassements et déplacements en cours de construction et qu'il a fallu contrebuter par des gabions et un perré, les observations donnent des tassements de 43 à 97 mm. Certains points semblent s'être relevés par la suite.
