## FONDATIONS DE L'HÔTEL DU RHÔNE, À GENÈVE

### Tassements calculés et tassements mesurés

par J. C. OTT, ingénieur principal attaché à la Direction de la « Société générale pour l'industrie », Genève 1

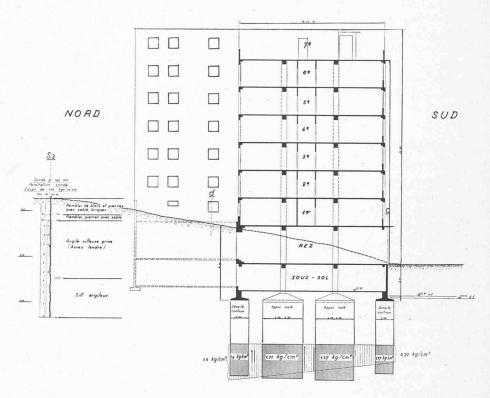
Fig. 5. — Coupe schématique a - a du bâtiment et taux de travail des fondations. Sous les façades semelles continues, sous les piliers semelles rectangulaires discontinues. A gauche, sondage et essai de pénétration.

On voit que la hauteur de la couche excavée joue un rôle important sur la valeur de l'accroissement des contraintes entre le cas initial a) et le cas final c). Sous la façade sud, le taux de travail dans le sol est accru du fait de la construction ( $\sigma c - \sigma a > 0$ ), l'accroissement étant de 5,5 t/m².

Sous la façade nord, au contraire, l'accroissement des contraintes entre le stade initial et le stade final est non seulement nul, mais négatif ( $\sigma c - \sigma a < 0$ ).

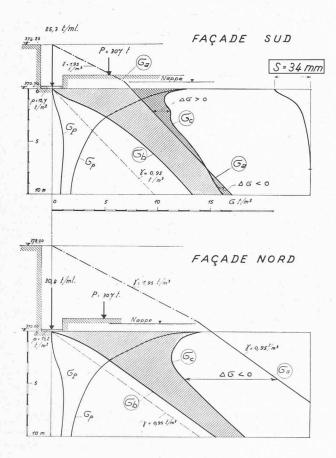
Fig. 6. — Répartition des contraintes en profondeur sous les façades nord et sud dans la coupe a - a.

L'exécution des travaux donne naissance successivement aux états de contrainte suivante (fig. 6):

- a) σ a état initial sous l'action du poids propre des terres avant l'excavation des fouilles;
- b) σ b état après l'excavation des fouilles;
- c) σc état après bâtiment terminé.

A cet égard, la courbe de tassement des repères (côté sud) est caractéristique. Si l'on se reporte aux diagrammes des contraintes de la figure 6 sous façade sud, on verra qu'audessous de 7 m de profondeur, il existe une zone de profondeur indéterminée sous laquelle le terrain a pu se détendre, puisque  $\Delta \sigma$  est plus petit que zéro. Ce soulèvement calculé est de 3 à 4 mm, à déduire des valeurs prévues ci-dessus.

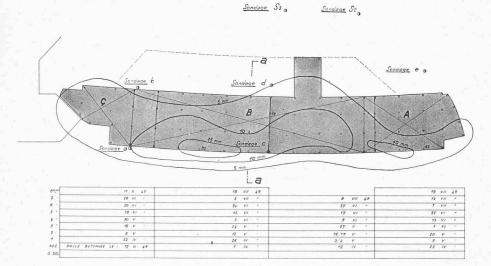
Les tassements se répartissent inégalement; ils sont plus importants du côté sud, comme l'on pouvait s'y attendre (fig. 7). Le tassement général n'a pas la forme classique d'une cuvette. On constate des irrégularités de courbure en suivant le plan des façades.

Ces irrégularités peuvent, en partie, s'expliquer par les variations du coefficient de compressibilité qui ressortent des chiffres ci-après.

Il semble toutefois que les faibles tassements de la partie médiane du bâtiment doivent être rattachés à un phénomène plus général.

Fig. 7. — Tassements mesurés entre mai 1949 et mars 1953. Courbes d'égal tassement. Tassement maximum au point 20 = 16 mm.

La coïncidence n'est pas très satisfaisante. Un examen plus attentif des courbes de tassements des divers repères montre que pour une vingtaine de repères situés dans le centre de l'immeuble, un léger soulèvement de l'ordre de 2 à 3 mm a pu être constaté durant l'année 1949 et à l'époque où les charges n'avaient pas encore atteint leur pleine valeur.
