| <b>Artikel:</b> | Problèmes géotechniques à l'intersection de l'autoroute Genève-Lausanne et des voies des chemins de fer fédéraux au lieu-dit: "en larges pièces" |

## PROBLÈMES GÉOTECHNIQUES À L'INTERSECTION DE L'AUTOROUTE GENÈVE-LAUSANNE ET DES VOIES DES CHEMINS DE FER FÉDÉRAUX AU LIEU-DIT : « EN LARGES PIÈCES »

par H.B. de CÉRENVILLE & I. K. KARAKAS, ingénieurs, Lausanne

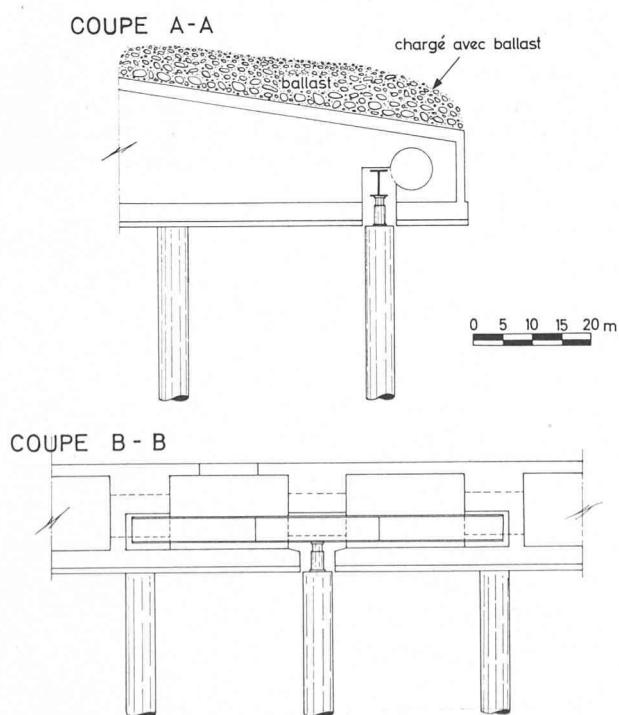
Fig. 8. — Coupes du dispositif pour essayer un pieu déjà sous la fondation exécutée.

Trois essais de charge de pieux furent exécutés ; il convient de distinguer les essais des pieux des palées des ponts IV et V préalablement mis en charge par la fondation et la recharge de ballast et tassés de 3,5 cm environ, et l'essai exécuté sur un pieu des ponts I, II et III qui n'avait pas été préalablement chargé. Le résultat obtenu par le chargement d'un des pieux des palées IV et V est très intéressant. Le pieu avait supporté les paliers de charge de 12 et 24 tonnes avec des tassements négligeables, presque égaux à l'élasticité du pieu, lorsqu'il descendit brusquement d'environ 35 mm sous une charge approximative de 40 tonnes pendant l'augmentation de la charge de 24 à 48 tonnes. Après cette chute, le comportement du pieu sous la charge de service de 48 tonnes (35 tonnes augmentées par le facteur du groupe), ainsi qu'à 72 tonnes (150 % de la charge de service), fut très satisfaisant. La descente brusque à 40 tonnes pouvait être expliquée par une fissure non fermée par la surcharge. En effet, au début, la charge fut reprise par le frottement de la partie du pieu au-dessus de la fissure, la fissure se referma ensuite brusquement, puis le comportement du pieu redevenit normal (fig. 8).

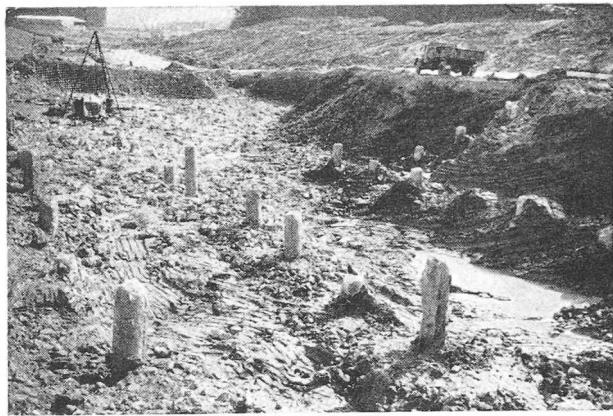
Fig. 7. — Forages dans les pieux.

La décision de bétonner et de charger la semelle de la première pile des ponts IV et V le plus rapidement possible pour stopper les remontées empêcha d'y laisser des tubes d'accès, ce qui excluait tout forage dans les pieux de ladite semelle. En revanche, quelques tubes furent laissés sur les pieux de la deuxième pile pendant le bétonnage et à travers la recharge de ballast sur celle-ci. D'autre part, des forages furent également exécutés dans les pieux des culées des ponts IV et V ainsi que dans les pieux des ponts I, II et III déjà battus (fig. 7).

- Les pieux non armés des palées des ponts IV et V se trouvaient à l'emplacement qui avait subi les plus fortes remontées de sol par le fond de la fouille, car ces remontées se produisirent sans que l'on s'en aperçoive immédiatement ; elles furent, de plus, rapides. Les résultats de forage obtenus dans ces pieux furent imprécis pour deux raisons :
  - carottage en petit diamètre avec récupération incomplete ;

- 2<sup>e</sup> mauvais centrage permettant au forage d'entrer et de sortir d'un pieu présentant des irrégularités de surface.
- b) Les deux forages exécutés dans les pieux armés des culées des ponts IV et V indiquèrent des fissures non ouvertes et un seul vide de 1 cm.
- c) Les pieux non armés des palées des ponts I, II et III qui n'avaient pas été soumis à des remontées de terrain présentèrent quelques fissures non ouvertes, mais aucun vide.
- d) Les pieux armés des palées des ponts I, II et III qui n'avaient pas non plus été soumis à des remontées de terrain ne présentèrent aucune fissure.

1. Les pieux non armés étaient tous fortement fissurés ou cassés aux ponts IV et V, relativement beaucoup moins aux ponts I, II et III.
2. Les pieux armés étaient fissurés par endroit aux ponts IV et V, mais pas du tout aux ponts I, II et III.

3. Les ouvertures des fissures (vides) dans les pieux non armés n'existaient que lorsqu'il y avait eu des remontées de sol autour des pieux.
4. Les pieux armés ne présentaient que des fissures non ouvertes.

5. La sollicitation des pieux résultait de trois facteurs :
  - a) Poussée des terres en profondeur due à la surcharge adjacente du remblai de déviation, à la dénivellation entre le niveau des fondations et le niveau du terrain naturel, respectivement pour les ponts IV, V et I, II et III.

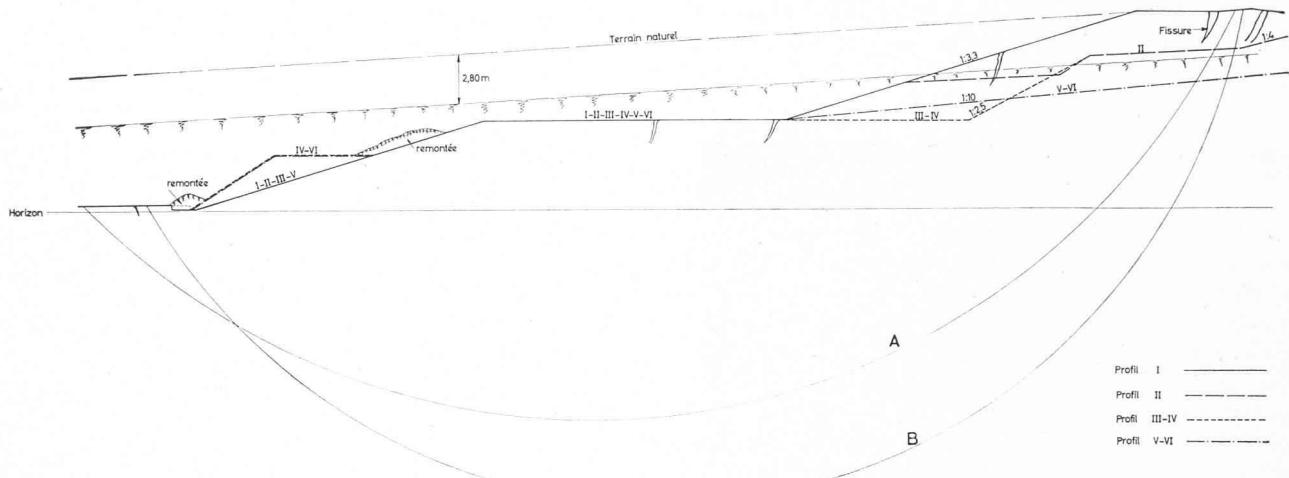
Fig. 11.

Les études furent faites sur le profil donné dans la figure 11. Tout d'abord, on rechercha quel était l'angle de frottement interne apparent minimum requis pour une cohésion  $c = 0,5 \text{ t/m}^2$ , pour les deux cercles de rupture A et B de la figure 11.

| | Profil I | Profil II | Profil III | Profil IV | Profil V | Profil VI |
|---|---|---|---|---|---|---|
| Sécurité | 0,91 | 1,00 | 1,04 | 1,15 | 1,20 | 1,33 |

il fallait adopter soit le profil IV (c'est-à-dire le profil III avec recharge au pied) soit le profil V (qui était très plat avec une pente de 1 : 10 à partir de la plate-forme).

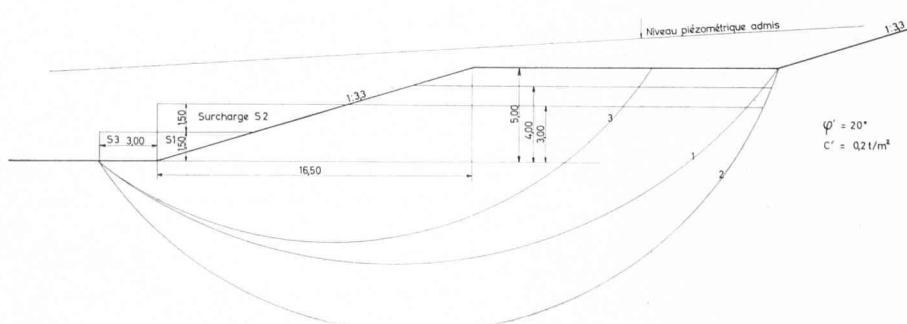
Fig. 12.

La stabilité du talus inférieur étant douteuse, ainsi que l'indiquait la fissure observée dans la berme, ce talus fut donc étudié séparément, selon la figure 12, en ayant toujours le niveau piézométrique à 2,80 m sous le terrain naturel ancien pour trois hauteurs de talus de 5, 4 et 3 m. Diverses surcharges  $S_1$ ,  $S_2$  et  $S_3$  placées au pied furent également envisagées afin d'accroître la sécurité totale ; celles-ci sont indiquées dans la figure 12. Les calculs correspondants donnèrent les résultats suivants :

D'après ce calcul, il est évident qu'avec le niveau piézométrique supposé, le talus n'était absolument pas stable et qu'il était inutile de diminuer sa hauteur, car plus celle-ci s'amoindrissait, plus la sous-pression de l'eau prenait de l'importance et la sécurité restait par conséquent insuffisante. Il fallait donc charger le pied avec toutes les surcharges possibles pour ramener le coefficient de sécurité un peu en dessous de 1. Il était

menterait sensiblement. Les études présentées ci-dessus permettaient d'envisager deux possibilités pour obtenir une sécurité acceptable.
