Problèmes géotechniques à l'intersection de l'autoroute Genève-Lausanne et des voies des chemins de fer fédéraux au lieu-dit: "en larges pièces"

Zeitschrift: Bulletin technique de la Suisse romande

PROBLÈMES GÉOTECHNIQUES A L'INTERSECTION DE L'AUTOROUTE GENÈVE-LAUSANNE ET DES VOIES DES CHEMINS DE FER FÉDÉRAUX AU LIEU-DIT: « EN LARGES PIÈCES »

par H. B. de CÉRENVILLE & I. K. KARAKAS, ingénieurs, Lausanne

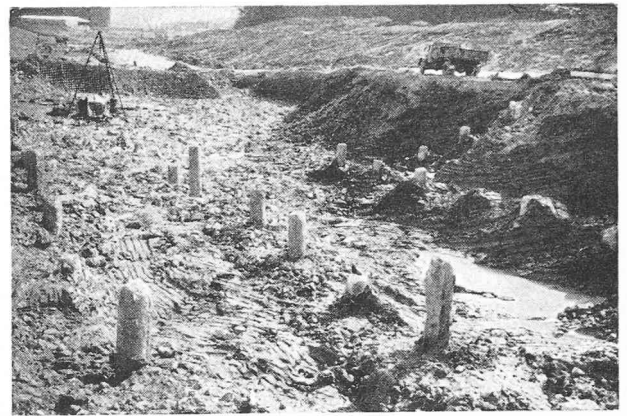
Fig. 7. — Forages dans les pieux.

La décision de bétonner et de charger la semelle de la première pile des ponts IV et V le plus rapidement possible pour stopper les remontées empêcha d'y laisser des tubes d'accès, ce qui excluait tout forage dans les pieux de ladite semelle. En revanche, quelques tubes furent laissés sur les pieux de la deuxième pile pendant le bétonnage et à travers la recharge de ballast sur celle-ci. D'autre part, des forages furent également exécutés dans les pieux des culées des ponts IV et V ainsi que dans les pieux des ponts I, II et III déjà battus (fig. 7).

- a) Les pieux non armés des palées des ponts IV et V se trouvaient à l'emplacement qui avait subi les plus fortes remontées de sol par le fond de la fouille, car ces remontées se produisirent sans que l'on s'en aperçoive immédiatement; elles furent, de plus, rapides. Les résultats de forage obtenus dans ces pieux furent imprécis pour deux raisons :
 - 1° carottage en petit diamètre avec récupération incomplète;

- b) Les deux forages exécutés dans les *pieux armés des culées des ponts IV et V* indiquèrent des fissures non ouvertes et un seul vide de 1 cm.
- c) Les *pieux non armés des palées des ponts I, II et III* qui n'avaient pas été soumis à des remontées de terrain présentèrent quelques fissures non ouvertes, mais aucun vide.
- d) Les *pieux armés des palées des ponts I, II et III* qui n'avaient pas non plus été soumis à des remontées de terrain ne présentèrent aucune fissure.

1. Les pieux non armés étaient tous fortement fissurés ou cassés aux ponts IV et V, relativement beaucoup moins aux ponts I, II et III.
2. Les pieux armés étaient fissurés par endroit aux ponts IV et V, mais pas du tout aux ponts I, II et III.

3. Les ouvertures des fissures (vides) dans les pieux non armés n'existaient que lorsqu'il y avait eu des remontées de sol autour des pieux.
4. Les pieux armés ne présentaient que des fissures non ouvertes.

5. La sollicitation des pieux résultait de trois facteurs :
 - a) Poussée des terres en profondeur due à la surcharge adjacente du remblai de déviation, à la dénivellation entre le niveau des fondations et le niveau du terrain naturel, respectivement pour les ponts IV, V et I, II et III.

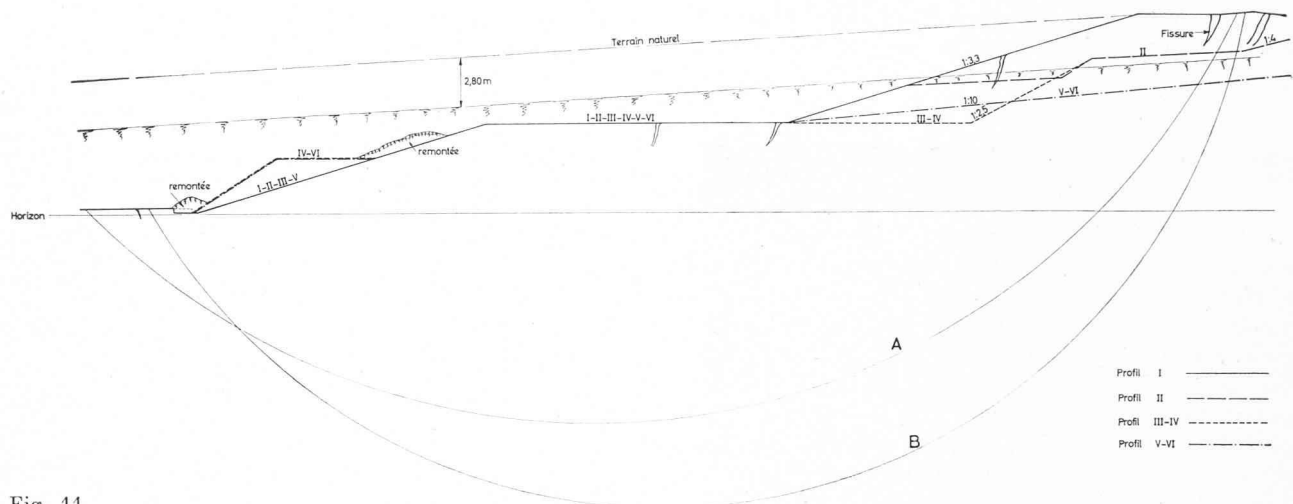
Fig. 11.

Les études furent faites sur le profil donné dans la figure 11. Tout d'abord, on rechercha quel était l'angle de frottement interne apparent minimum requis pour une cohésion $c = 0,5 \text{ t/m}^2$, pour les deux cercles de rupture A et B de la figure 11.

Pour le cercle A, on obtint un angle de frottement interne apparent de $5,3^\circ$ pour une sécurité $f_t = 1$ et de $4,7^\circ$ pour $f_t = 0,9$. Quant au cercle B, les résultats furent de $\Phi = 6^\circ$ pour $f_t = 1$ et $\Phi = 5,2^\circ$ pour $f_t = 0,9$.

En tenant compte des pressions interstitielles qui furent constatées à cette époque et en admettant un angle de frottement interne effectif de 20° et une cohésion de $0,2 \text{ t/m}^2$, on calcula pour chacun des profils A et B la position du niveau piézométrique (horizontal ou incliné) requise pour obtenir des sécurités de 1, respectivement de 0,9. Les calculs montrèrent qu'avec un niveau piézométrique horizontal, celui-ci se trouvait entre 3,8 et 4,5 m sous la crête pour des sécurités de 0,9 et 1, tandis qu'avec un niveau piézométrique incliné, celui-ci oscillait entre 2,1 et 2,8 m sous le terrain naturel pour lesdites sécurités. Ceci étant, le niveau piézométrique fut admis à environ 2,80 m sous le terrain naturel ancien. On étudia alors les six profils I à VI de la figure 11, qui donnèrent les coefficients de sécurité ci-après pour le cercle A :

Profil I	Profil II	Profil III	Profil IV	Profil V	Profil VI
Sécurité	0,91	1,00	1,04	1,15	1,20	1,33

il fallait adopter soit le profil IV (c'est-à-dire le profil III avec recharge au pied) soit le profil V (qui était très plat avec une pente de 1 : 10 à partir de la plate-forme).
