MODERNISATION DE LA VIDANGE DE FOND DU LAC DE MONTSALVENS

par ROBERT OBERLÉ, ing. civil EPUL, ROGER PORTIER, ing. civil EPUL et MARCEL WENGER, ing. méc. SIA,
ingénieurs à la Société Générale pour l'Industrie, Genève

I. Préambule

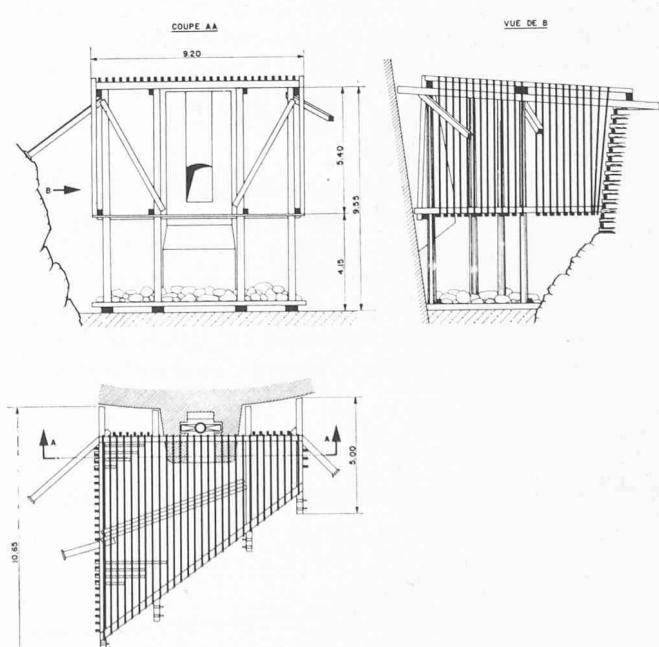
2. Les ingénieurs de l'époque ont fait construire une sorte de cage grillagée en bois équarri pour protéger l'entrée du pertuis, dans le but d'éviter que des troncs d'arbres ne viennent, lors d'une vidange, obturer cette entrée et empêcher une éventuelle fermeture de la vanne (fig. 4).

Fig. 4. — Grille en bois devant la vanne de vidange.

Avant d'entreprendre la délicate opération de lever la vanne de fond primitive par ses propres organes de manœuvre, des travaux de dragage furent effectués pour enlever si possible la vase accumulée devant ladite vanne. Pour permettre ces travaux, le lac fut abaissé à sa cote minimum (775 m) par turbinage à l'usine de Broc. Puis, à l'aide d'une benne preneuse montée sur ponton et d'une pompe de désagrégation, une bonne partie de la vase accumulée devant le pertuis fut évacuée, ainsi que le bois de sa grille de protection.

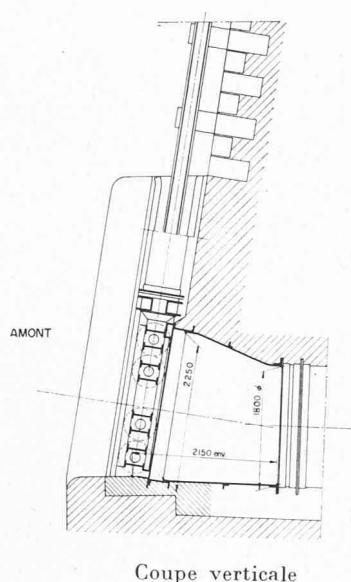
Puis nous avons appris par ouï-dire les avatars de cette vanne de fond dont l'étanchéité aurait causé des ennuis en 1921-22 à la suite, vraisemblablement, d'une déchirure lors d'une manœuvre. Les pertes qui en résultèrent ont dû être importantes puisque l'on décida alors son obturation définitive. Pourquoi définitive ? C'est là que les renseignements manquent. Y a-t-il eu blocage de la vanne par un obstacle quelconque ou a-t-elle été immobilisée par une autre cause ?

Confronté avec des pertes d'eau importantes, l'exploitant d'alors a-t-il dû prendre la décision de condamner cette vanne ? On sait que finalement il y eut colmatage des fuites par dépôt de scories et de ciment à l'amont de celle-ci.

Rien ne peut être affirmé de façon péremptoire puisque aucun membre de l'exploitation des années 1920-22 n'a pu être interrogé sur ce qui s'est passé à l'époque. Il reste que depuis 1922 cette vidange de fond ne fut plus utilisée. On a profité plus tard de son existence pour y pratiquer une prise de pression et y adapter un limnigraphie indiquant à l'usine de Broc le niveau du lac. La vanne n'a donc plus fonctionné depuis quarante-six ans.

Fig. 5. — Vanne primitive de la vidange de fond.

Les travaux de dragage étant accomplis et la vanne étant ainsi complètement dégagée, nous avons vérifié le fonctionnement du treuil à vis de commande. Cependant, il subsistait un doute sur l'effort nécessaire pour décoller la vanne de son siège, sur lequel elle s'appuyait depuis quarante-six ans. Pour mettre les chances de notre côté, nous avons décidé de la soumettre à une poussée de l'aval vers l'amont plus forte que la poussée amont-aval résultant de la retenue du barrage. A cet

effet, un réservoir d'eau d'environ 4 m³ a été installé sur le couronnement du barrage, relié au conduit existant entre les nouvelles vannes et l'ancienne. Ce conduit fut alors soumis à une pression supérieure à celle correspondant au niveau maximum du lac.

La surface de l'ancienne vanne étant d'environ 2,6 m², une différence de pression de 10 m entre le conduit et le lac correspondait à une poussée de 26 t de l'aval vers l'amont. En fait, il a suffi d'une surpression d'environ 5 m, donc d'une poussée d'environ 13 t, pour décoller la vanne de son siège. Simultanément, le treuil a été actionné et l'ancienne vanne a été levée de 2,15 m sans difficultés particulières, dégageant ainsi presque complètement la conduite de vidange du barrage.

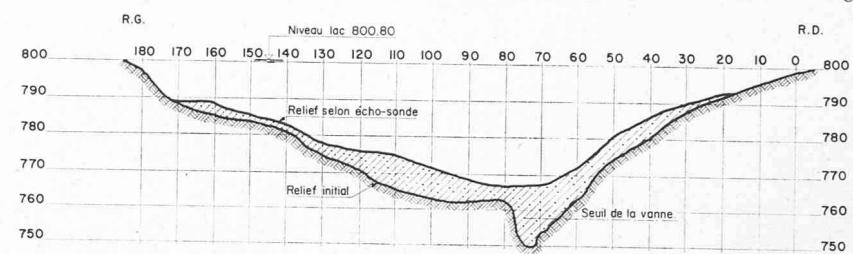
Profil situé à quelques mètres du barrage.

Fig. 6. — Profils établis par échosonde indiquant l'état d'envasement de la retenue.

Par ailleurs, il importait aussi de connaître l'état d'envasement de la retenue en général et plus particulièrement à l'amont immédiat de la vanne. Pour le déterminer, les EEF ont eu recours à une société spécialisée qui a établi à l'échosonde une série de profils verticaux du lac, et à des hommes-grenouilles dont les observations confirmèrent le tracé de ces profils. On constata ainsi que la vase atteignait la cote approximative de 767 m, c'est-à-dire qu'elle recouvrait complètement la grille en bois dont le faîte est à la cote 763,50 et, ipso facto, l'entrée du pertuis dont la cote supérieure est 760,20. Les profils à l'échosonde ont été faits jusqu'à une distance de 110 m à l'amont du barrage et les figures 6 et 7 donnent une idée du degré d'envasement de la retenue après quarante-six ans d'exploitation sans vidange.

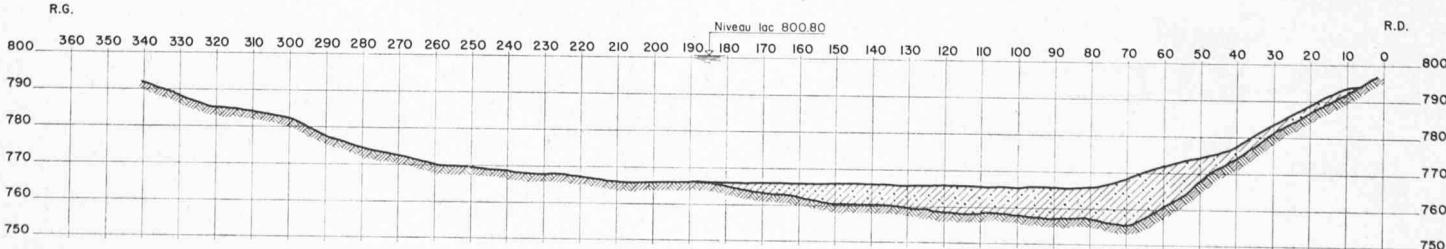
Profil situé à une centaine de mètres du barrage.

Fig. 7. — Profils établis par échosonde indiquant l'état d'envasement de la retenue.

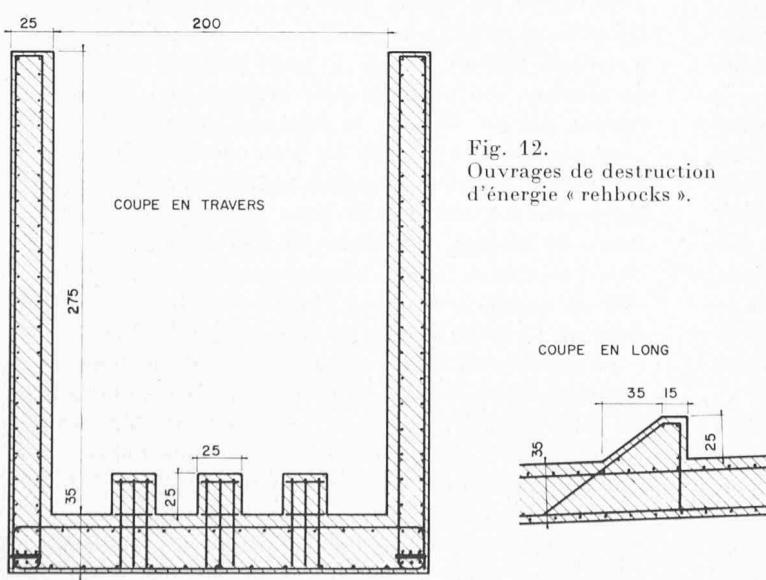
Fig. 12.
Ouvrages de destruction d'énergie « rehbocks ».

apports de matériaux solides en écoulement libre nous a surpris. De plus, on s'est aperçu que les « rehbocks » accéléraient les dégradations par érosion et par cavitation du béton au fond du canal et sur les parois.

Nous sommes donc arrivés à la conclusion qu'il était préférable d'avoir un fond de canal lisse et de détruire l'énergie cinétique de l'eau, non pas dans le canal, mais au point d'impact de la lame d'eau dans le lit naturel de la Jigne, par la mise en place de gros blocs de rocher ou de béton. C'est donc dans ce sens que nous avons procédé aux réparations des dégradations du canal.

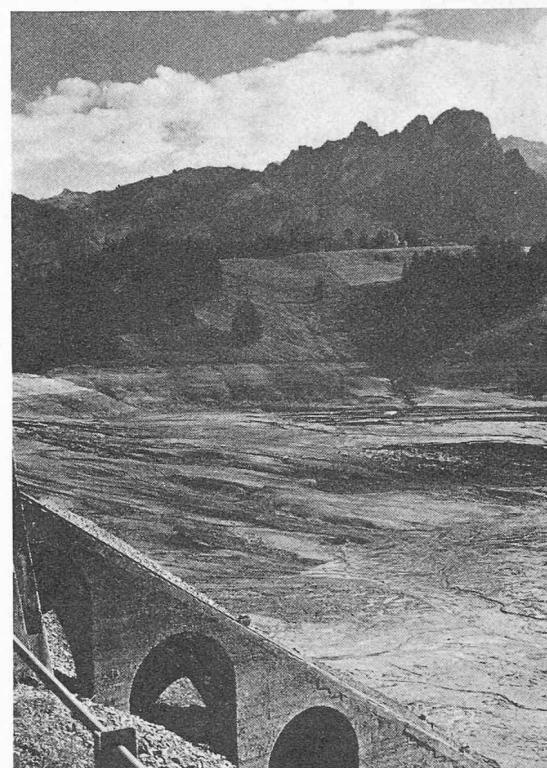
Fig. 15. — Etat de la retenue après la vidange.

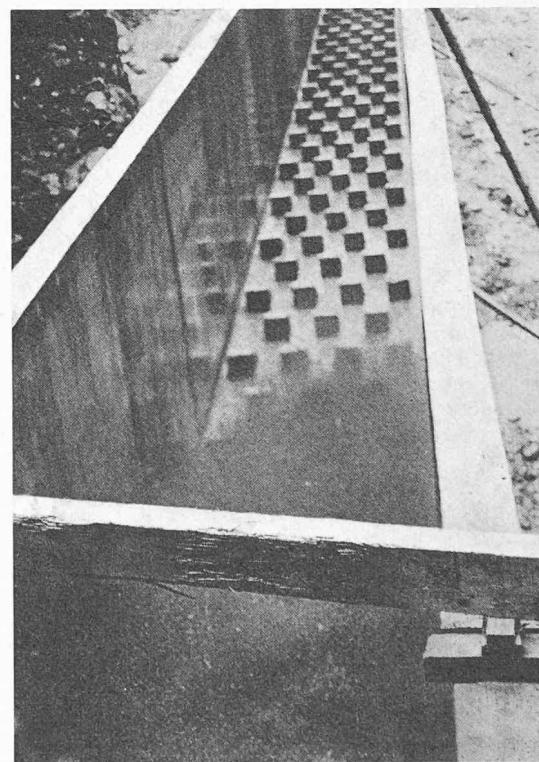
Devant l'ampleur des dégradations, il fut convenu avec l'exploitant de laisser remonter le lac jusqu'à moins de 2 m du seuil de la prise d'eau (769 m), puis de maintenir ce niveau constant en ouvrant partiellement la vanne de réglage, afin d'éviter ainsi un entraînement massif de matériaux en écoulement libre. Après huit jours de ce régime, on constata que les dégâts avaient augmenté moins rapidement (fig. 16 et 17).

Fig. 16. — Première ouverture de vanne : arrivée de la lame d'eau sur les premiers « rehbocks » (7 octobre 1968).

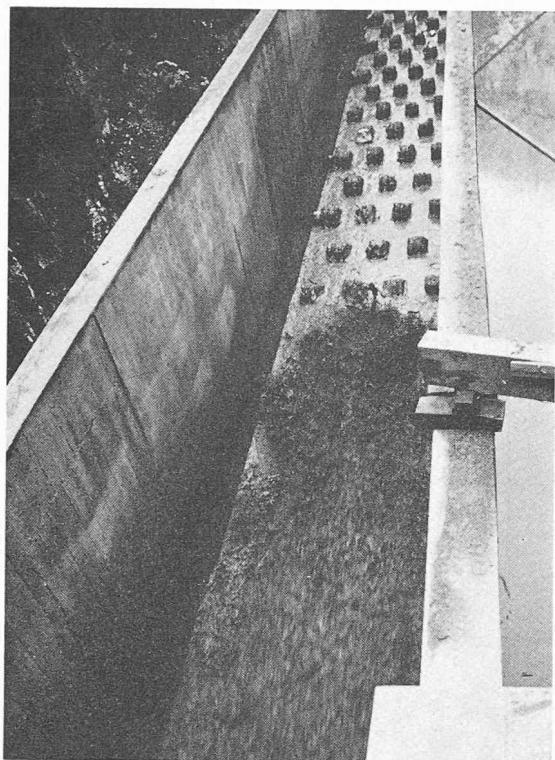
Aussi fut-ce sans crainte que l'on ouvrit largement la vanne-secteur pour vider la retenue. L'opération se déroula fort bien et après une trentaine d'heures, le lac était vide et le passage à travers le pertuis de vidange se faisait à écoulement libre (fig. 15). Les eaux sortant du pertuis étaient fort chargées de matériaux arrachés au fond du lac. Après quarante-huit heures de ce régime, la vanne fut fermée, afin de reconnaître l'état du canal et de ses « rehbocks ». Alors que nous n'espions que l'entraînement de limon et de vase sous l'effet de l'écoulement à veine libre, nous avons été surpris de constater que nombre de pierres jusqu'à 40 cm de diamètre, ainsi que du gravier de toutes dimensions, avaient été emportés. Inutile de dire que les « rehbocks », destinés à freiner l'eau et non pas les matériaux solides, avaient été sérieusement endommagés, leur géométrie transformée en pain de sucre, les fers d'armature mis à nu, le fond du canal érodé de plusieurs centimètres en divers endroits. Il en était de même de quelques tronçons des parois du canal, sur leur partie inférieure surtout.

Fig. 17. — Vue du canal de vidange après la première semaine de fonctionnement (14 octobre 1968).

A part la surprise des dégradations du fond du canal de vidange, on peut dire que cette modernisation de la vidange de fond a bien rempli l'office pour lequel elle a été entreprise, et l'exploitant a déjà pu procéder à toutes les vérifications et réfections des organes du circuit d'amenée d'eau à la centrale de Broc. Un dernier mot sur la réfection du canal de vidange qui est en cours : la solution pour la réparation du radier a été d'enlever les quelques « rehocks » qui restaient à la suite de la première vidange et de revêtir le fond du canal de vieux rails de chemin de fer posés jointivement.
