Modernisation de la vidange de fond du lac de Montsalvens, par Roger Oberlé, ing. civil EPUL, Roger Portier, ing. civil EPUL,
et Marcel Wenger, ing. méc. SIA.

MODERNISATION DE LA VIDANGE DE FOND DU LAC DE MONTSALVENS

par ROBERT OBERLÉ, ing. civil EPUL, ROGER PORTIER, ing. civil EPUL et MARCEL WENGER, ing. méc. SIA,
ingénieurs à la Société Générale pour l'Industrie, Genève

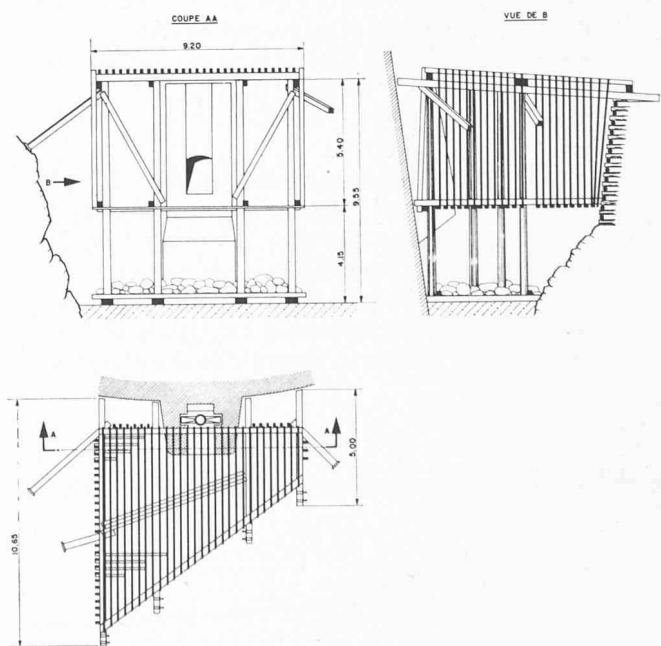
Fig. 4. — Grille en bois devant la vanne de vidange.

2. Les ingénieurs de l'époque ont fait construire une sorte de cage grillagée en bois équarri pour protéger l'entrée du pertuis, dans le but d'éviter que des troncs d'arbres ne viennent, lors d'une vidange, obturer cette entrée et empêcher une éventuelle fermeture de la vanne (fig. 4).

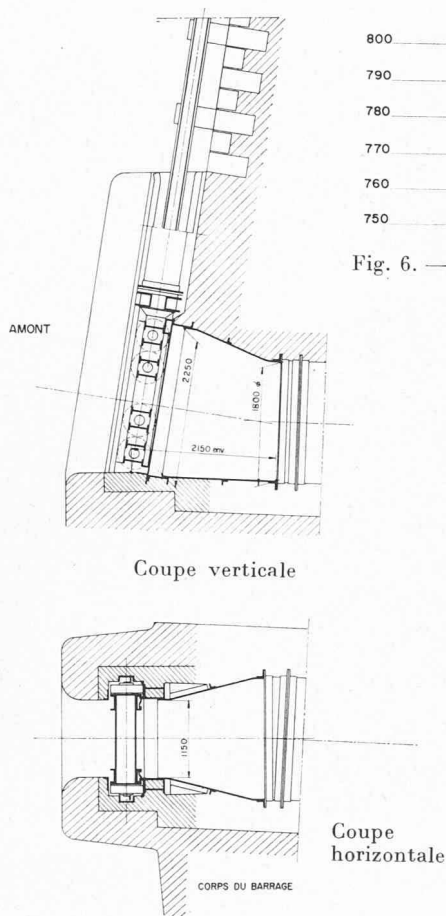
Fig. 5. — Vanne primitive de la vidange de fond.

l'étanchéité du système (fig. 5). La vanne peut être remontée jusqu'au couronnement du barrage par roulement sur une voie scellée dans le parement (fig. 3). La manœuvre se fait au moyen d'un engin à vis sans fin mû par un moteur situé dans un local aménagé dans le couronnement, actionnant une timonerie formée de tuyaux d'un diamètre de 500 mm boulonnés bout à bout par tronçons de 2,25 m.

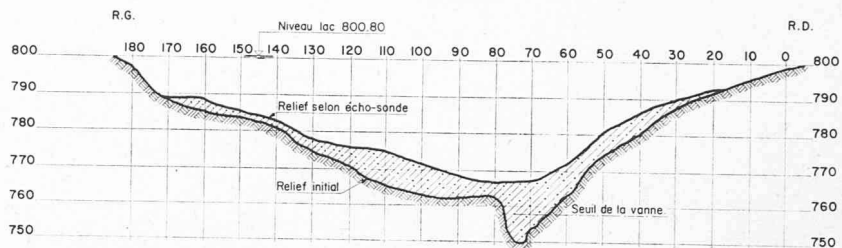
Fig. 6. — Profils établis par échosonde indiquant l'état d'envasement de la retenue.

Par ailleurs, il importait aussi de connaître l'état d'envasement de la retenue en général et plus particulièrement à l'amont immédiat de la vanne. Pour le déterminer, les EEF ont eu recours à une société spécialisée qui a établi à l'échosonde une série de profils verticaux du lac, et à des hommes-grenouilles dont les observations confirmèrent le tracé de ces profils. On constata ainsi que la vase atteignait la cote approximative de 767 m, c'est-à-dire qu'elle recouvrait complètement la grille en bois dont le faite est à la cote 763,50 et, ipso facto, l'entrée du pertuis dont la cote supérieure est 760,20. Les profils à l'échosonde ont été faits jusqu'à une distance de 110 m à l'amont du barrage et les figures 6 et 7 donnent une idée du degré d'envasement de la retenue après quarante-six ans d'exploitation sans vidange.

Profil situé à quelques mètres du barrage.

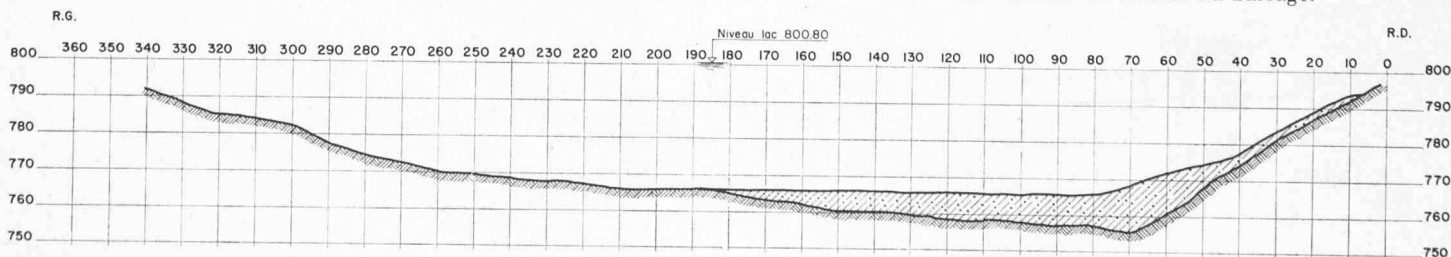
Fig. 7. — Profils établis par échosonde indiquant l'état d'envasement de la retenue.

Profil situé à une centaine de mètres du barrage.

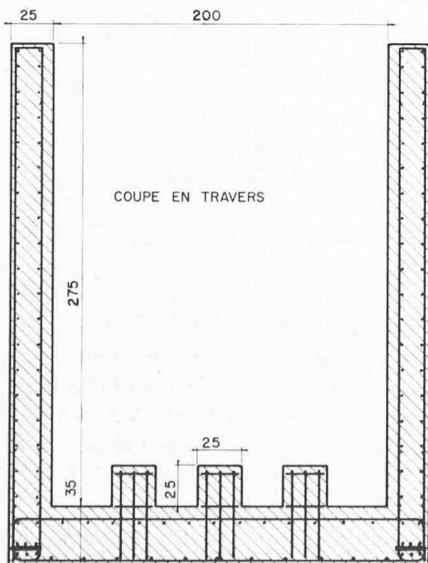
Fig. 12. Ouvrages de destruction d'énergie « rehbocks ».

apports de matériaux solides en écoulement libre nous a surpris. De plus, on s'est aperçu que les « rehbocks » accélèrent les dégradations par érosion et par cavitation du béton au fond du canal et sur les parois.

Nous sommes donc arrivés à la conclusion qu'il était préférable d'avoir un fond de canal lisse et de détruire l'énergie cinétique de l'eau, non pas dans le canal, mais au point d'impact de la lame d'eau dans le lit naturel de la Jogne, par la mise en place de gros blocs de rocher ou de béton. C'est donc dans ce sens que nous avons procédé aux réparations des dégradations du canal.

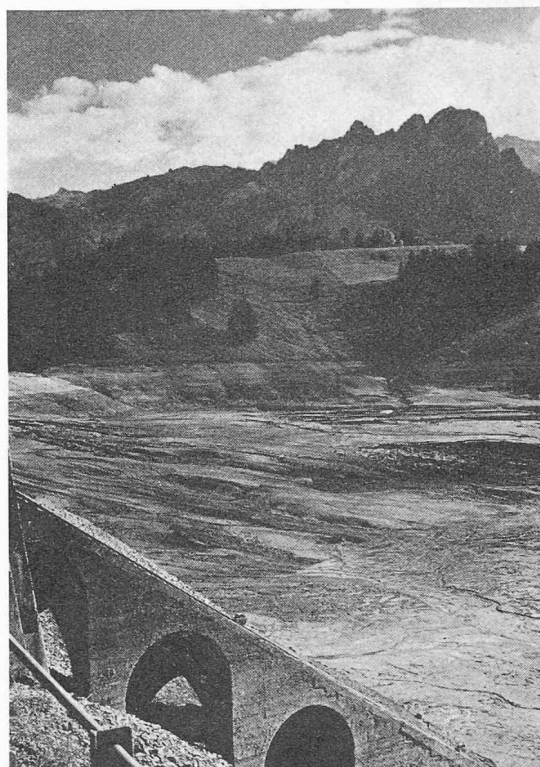
Fig. 15. — Etat de la retenue après la vidange.

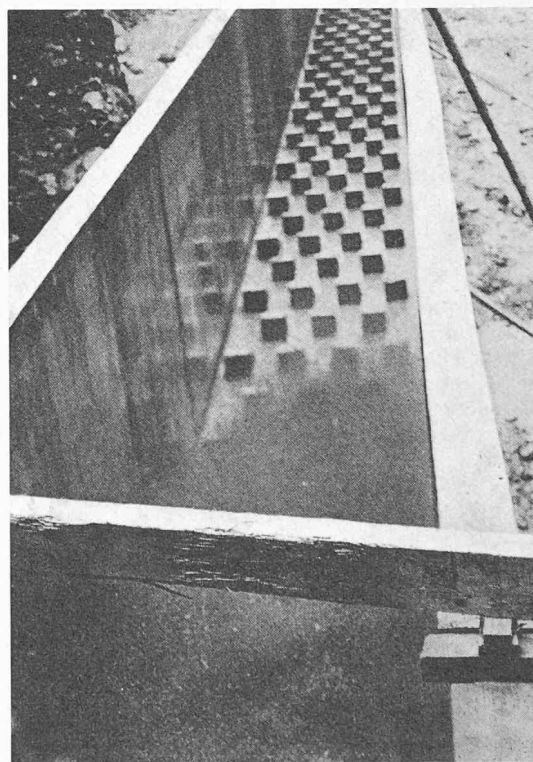
Devant l'ampleur des dégradations, il fut convenu avec l'exploitant de laisser remonter le lac jusqu'à moins de 2 m du seuil de la prise d'eau (769 m), puis de maintenir ce niveau constant en ouvrant partiellement la vanne de réglage, afin d'éviter ainsi un entraînement massif de matériaux en écoulement libre. Après huit jours de ce régime, on constata que les dégâts avaient augmenté moins rapidement (fig. 16 et 17).

Fig. 16. — Première ouverture de vanne : arrivée de la lame d'eau sur les premiers « rehbocks » (7 octobre 1968).

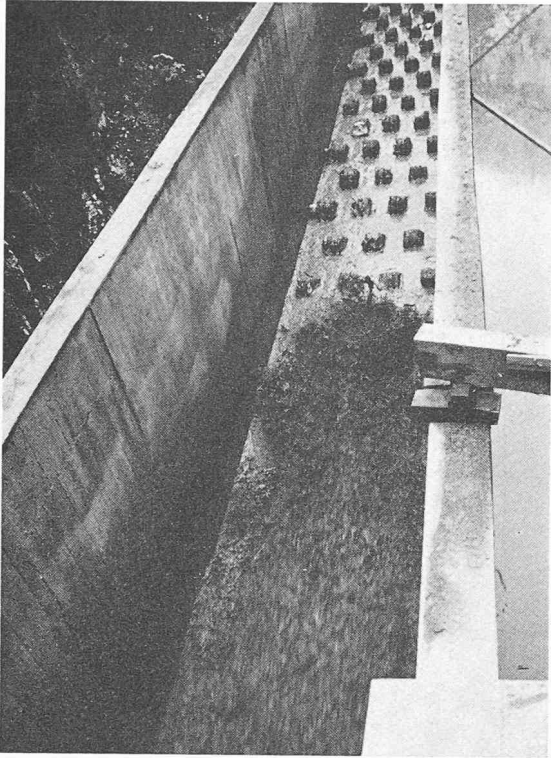
Fig. 17. — Vue du canal de vidange après la première semaine de fonctionnement (14 octobre 1968).

A part la surprise des dégradations du fond du canal de vidange, on peut dire que cette modernisation de la vidange de fond a bien rempli l'office pour lequel elle a été entreprise, et l'exploitant a déjà pu procéder à toutes les vérifications et réfections des organes du circuit d'amenée d'eau à la centrale de Broc. Un dernier mot sur la réfection du canal de vidange qui est en cours : la solution pour la réparation du radier a été d'enlever les quelques « rehbocks » qui restaient à la suite de la première vidange et de revêtir le fond du canal de vieux rails de chemin de fer posés jointivement.
