Artikel: Modernisation de la vidange de fond du lac de Montsalvens

MODERNISATION DE LA VIDANGE DE FOND DU LAC DE MONTSALVENS

par ROBERT OBERLÉ, ing. civil EPUL, ROGER PORTIER, ing. civil EPUL et MARCEL WENGER, ing. méc. SIA, ingénieurs à la Société Générale pour l'Industrie, Genève

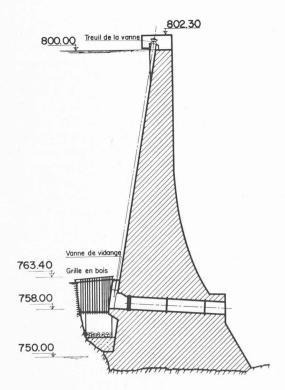
Fig. 3. — Profil du barrage au droit de la vanne de vidange

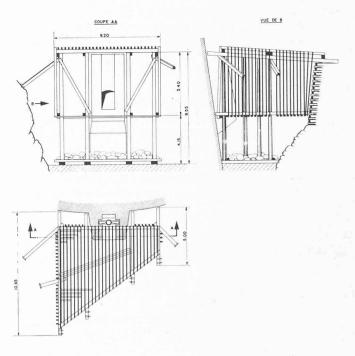
- 2. Les ingénieurs de l'époque ont fait construire une sorte de cage grillagée en bois équarri pour protéger l'entrée du pertuis, dans le but d'éviter que des troncs d'arbres ne viennent, lors d'une vidange, obturer cette entrée et empêcher une éventuelle fermeture de la vanne (fig. 4).

Fig. 4. — Grille en bois devant la vanne de vidange.

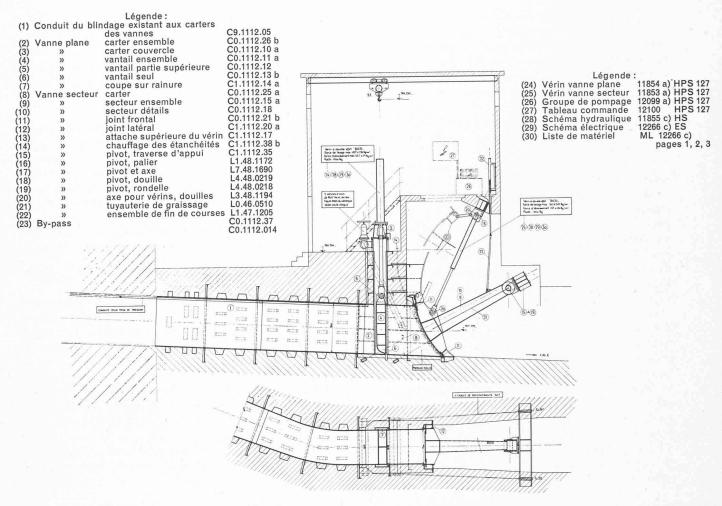
Fig. 13. - Nouvelles vannes de vidange.

Nous avons alors procédé aux essais des nouvelles vannes; ils furent concluants. L'étanchéité de la vanne-secteur était totale, par contre celle de la vanne à glissières présentait dans les angles de petites fuites, admissibles cependant. Les essais se poursuivirent pendant plus de deux heures, ce qui permit d'examiner comment se comportait le canal de vidange. A vrai dire, à part quelques arêtes de « rehbocks » écornées par les pierres entraînées dans le courant, les installations paraissaient en état de supporter n'importe quel débit de la vidange de fond.

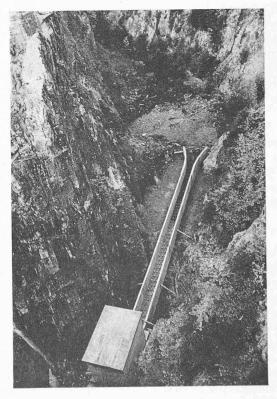
Fig. 14. — Vue générale du nouvel ouvrage de vidange, avant la première ouverture des vannes.

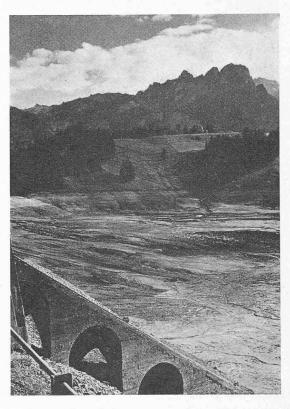
Fig. 15. — Etat de la retenue après la vidange.

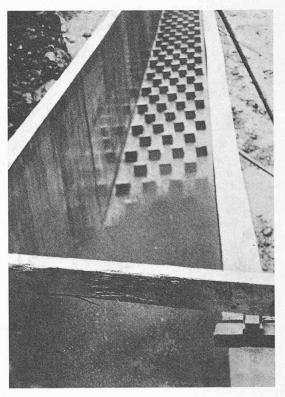
apports de matériaux solides en écoulement libre nous a surpris. De plus, on s'est aperçu que les « rehbocks » accéléraient les dégradations par érosion et par cavitation du béton au fond du canal et sur les parois.

Fig. 16. — Première ouverture de vanne : arrivée de la lame d'eau sur les premiers « rehbocks » (7 octobre 1968).

Nous sommes donc arrivés à la conclusion qu'il était préférable d'avoir un fond de canal lisse et de détruire l'énergie cinétique de l'eau, non pas dans le canal, mais au point d'impact de la lame d'eau dans le lit naturel de la Jogne, par la mise en place de gros blocs de rocher ou de béton. C'est donc dans ce sens que nous avons procédé aux réparations des dégradations du canal.

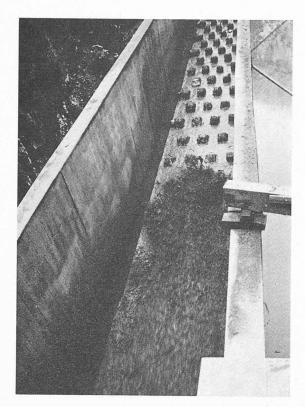
Aussi fut-ce sans crainte que l'on ouvrit largement la vanne-secteur pour vider la retenue. L'opération se déroula fort bien et après une trentaine d'heures, le lac était vide et le passage à travers le pertuis de vidange se faisait à écoulement libre (fig. 15). Les eaux sortant du pertuis étaient fort chargées de matériaux arrachés au fond du lac. Après quarante-huit heures de ce régime, la vanne fut fermée, afin de reconnaître l'état du canal et de ses « rehbocks ». Alors que nous n'escomptions que l'entraînement de limon et de vase sous l'effet de l'écoulement à veine libre, nous avons été surpris de constater que nombre de pierres jusqu'à 40 cm de diamètre, ainsi que du gravier de toutes dimensions, avaient été emportés. Inutile de dire que les « rehbocks », destinés à freiner l'eau et non pas les matériaux solides, avaient été sérieusement endommagés, leur géométrie transformée en pain de sucre, les fers d'armature mis à nu, le fond du canal érodé de plusieurs centimètres en divers endroits. Il en était de même de quelques tronçons des parois du canal, sur leur partie inférieure surtout.

Devant l'ampleur des dégradations, il fut convenu avec l'exploitant de laisser remonter le lac jusqu'à moins de 2 m du seuil de la prise d'eau (769 m), puis de maintenir ce niveau constant en ouvrant partiellement la vanne de réglage, afin d'éviter ainsi un entraînement massif de matériaux en écoulement libre. Après huit jours de ce régime, on constata que les dégâts avaient augmenté moins rapidement (fig. 16 et 17).

Fig. 17. — Vue du canal de vidange après la première semaine de fonctionnement (14 octobre 1968).
