# Problèmes géotechniques à l'intersection de l'autoroute Genève-Lausanne et des voies des chemins de fer fédéraux au lieu-dit: "en larges pièces"

Autor(en): Cérenville, H.-B. de / Karakas, I.K.

Zeitschrift: Bulletin technique de la Suisse romande

par H. B. de CÉRENVILLE & I. K. KARAKAS, ingénieurs, Lausanne

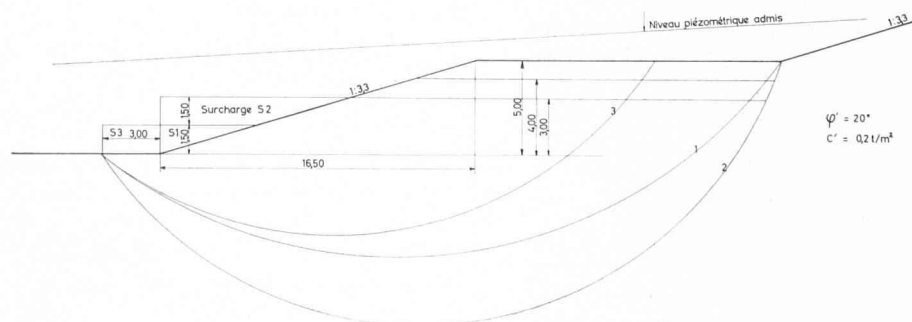
Fig. 12.

La stabilité du talus inférieur étant douteuse, ainsi que l'indiquait la fissure observée dans la berme, ce talus fut donc étudié séparément, selon la figure 12, en ayant toujours le niveau piézométrique à 2,80 m sous le terrain naturel ancien pour trois hauteurs de talus de 5, 4 et 3 m. Diverses surcharges  $S_1$ ,  $S_2$  et  $S_3$  placées au pied furent également envisagées afin d'accroître la sécurité totale ; celles-ci sont indiquées dans la figure 12. Les calculs correspondants donnèrent les résultats suivants :

Hauteur talus	Sécurité totale $f_t$	
	Surcharge	Sécurité
5,00 m	0	0,47
5,00 m	$S_1$	0,56
5,00 m	$S_1 + S_2$	0,82
5,00 m	$S_3$	0,62
5,00 m	$S_1 + S_2 + S_3$	0,96
4,00 m	0	0,52
3,00 m	0	0,48

D'après ce calcul, il est évident qu'avec le niveau piézométrique supposé, le talus n'était absolument pas stable et qu'il était inutile de diminuer sa hauteur, car plus celle-ci s'amointrissait, plus la sous-pression de l'eau prenait de l'importance et la sécurité restait par conséquent insuffisante. Il fallait donc charger le pied avec toutes les surcharges possibles pour ramener le coefficient de sécurité un peu en dessous de 1. Il était
