Un risque méconnu: la détérioration du béton armé par la carbonatation

par Charles Merminod, Genève

Notre service « Recherches et applications » a été consulté par le département des travaux publics d'une ville de Suisse sur les possibilités de renforcement de trois ponts d'un axe routier à grand trafic.

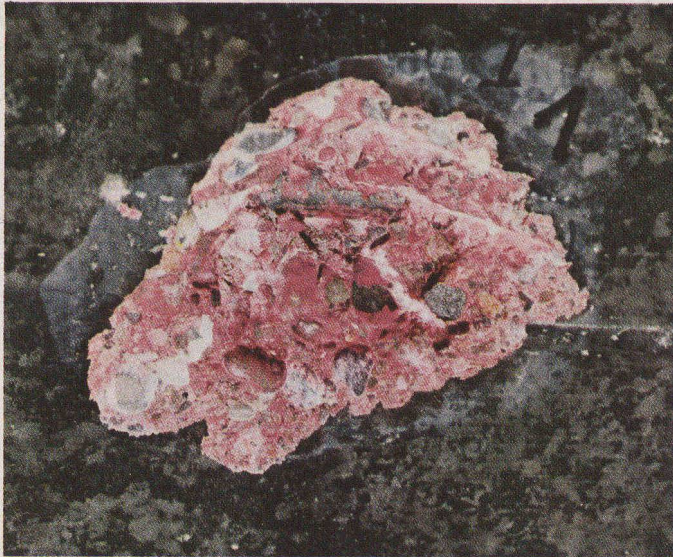
La profondeur de carbonatation moyenne de ce pont (10,2 mm) est extraordinairement faible et permet de calculer que les premiers fers portants seront atteints par la carbonatation dans plus de cinquante ans !

Pont A. — Aucune trace de carbonatation à l'âge de 42 ans ! La liaison béton-acier est parfaite.

Brücke A. — Keine Spur von Karbonatisierung im Alter von 42 Jahren ! Der Verbund zwischen Stahleinlage und Beton ist gesund.

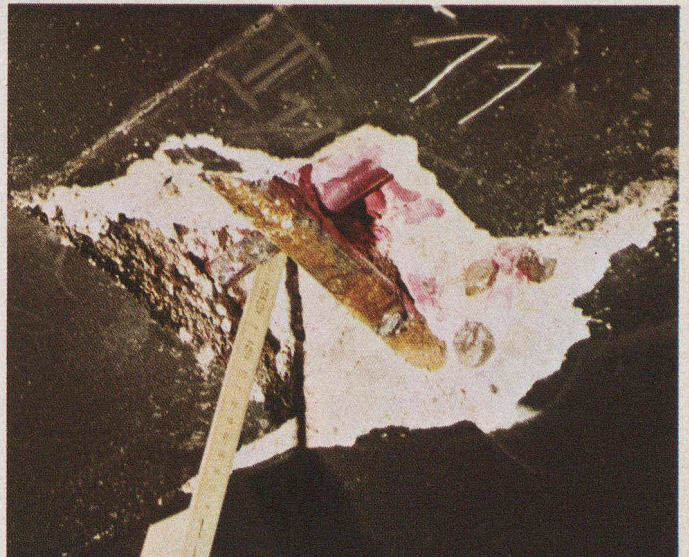
Pont C. — La différence d'aspect du fer de répartition dans la zone carbonatée (gauche) et la zone alcaline (droite) est significative. Dans quelques années, l'oxydation du fer portant fera éclater sa couverture en béton.

Brücke C. — Das unterschiedliche Aussehen des Verteileisens in der karbonatisierten Zone (links) und in der alkalischen Zone (rechts) ist bedeutungsvoll. Die Korrosion der Trageinlage wird in einigen Jahren die Betonüberdeckung absprennen.

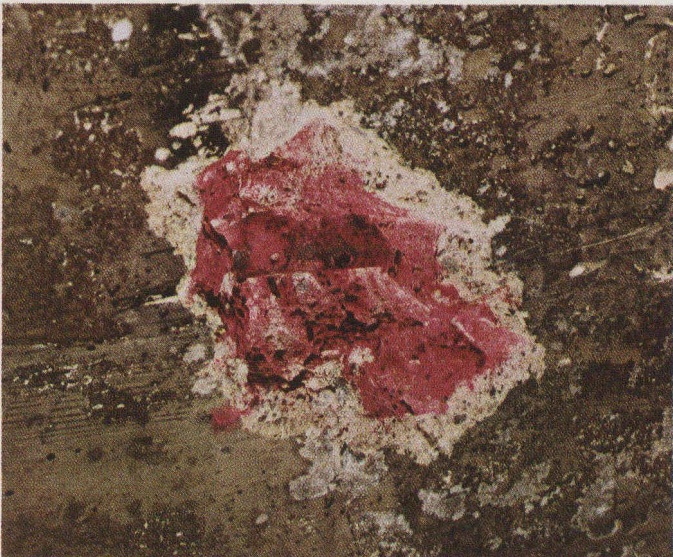
Pont B. — Le béton alcalin enrobe encore entièrement cet acier comme en témoigne sa coloration rouge.

Brücke B. — Die rote Färbung von Beton und Eisen zeigt, dass die Stahleinlage noch vollständig in der alkalischen Zone des Bauwerkes liegt.

Pour éviter une dégradation de ce pont dans les années à venir, un traitement stoppant la carbonatation est indispensable.

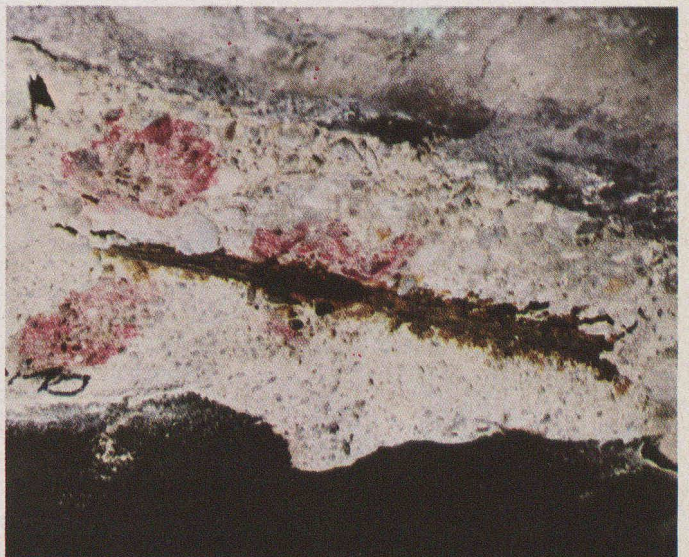
30 % des fers se trouvent dans la zone de profondeur de carbonatation minimale et sont oxydés ! A six emplacements, la couverture en béton a éclaté et les fers y sont détruits par l'oxydation (voir photos).

Pont C. — Quelques points d'adhérence résiduelle (zones rouges) étaient suffisants pour camoufler cette situation désastreuse.

Brücke C. — Die Resthaftung (rote Zone) dieser abgedrückten Betonüberdeckung war die Ursache, dass dieser Zustand bis zum Tage der Untersuchung unbekannt blieb.

Les autorités compétentes ont pris des mesures préventives pour éviter une catastrophe. Une démolition partielle et le remplacement des armatures portantes est indispensable.

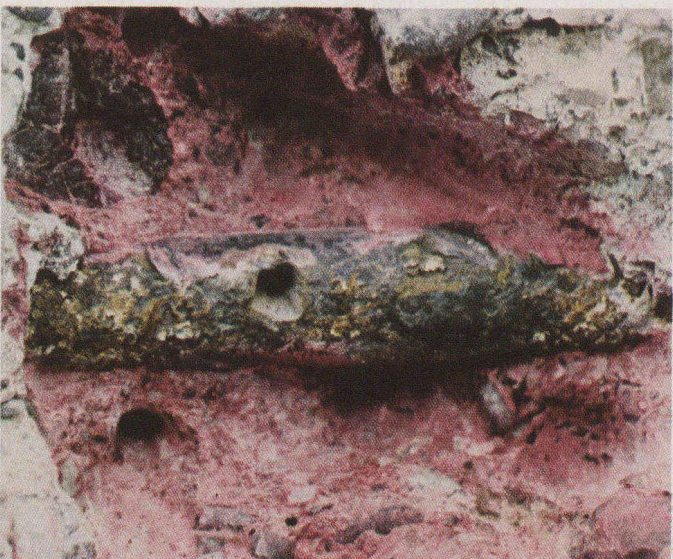
Pont C. — Le tiers inférieur de cet acier est atteint par la carbonatation et l'oxydation l'a déjà désolidarisé de sa couverture de béton.

Brücke C. — Der untere Drittel dieses Armierungseisens wurde durch die Karbonatisierung erreicht und die beginnende Oxydation bewirkt bereits eine Trennung von Eisen und Beton.

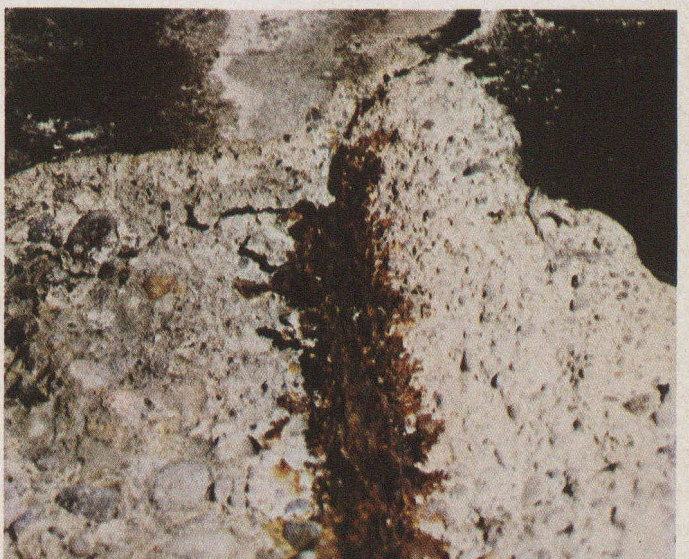
30 % des fers se trouvent entièrement dans la zone de profondeur de carbonatation moyenne. Tous les fers contrôlés à cette profondeur présentent un début d'oxydation. Deux fers ont provoqué l'éclatement de leur couverture de béton et sont pratiquement sectionnés par l'oxydation.

Pont C. — L'acier de diamètre 30 mm s'est entièrement transformé en oxyde de fer !

Brücke C. — Die Stahleinlage von 30 mm Durchmesser besteht nur noch aus Eisenoxyd !
