Un risque méconnu: la détérioration du béton armé par la carbonatation

par Charles Merminod, Genève

Notre service « Recherches et applications » a été consulté par le département des travaux publics d'une ville de Suisse sur les possibilités de renforcement de trois ponts d'un axe routier à grand trafic.

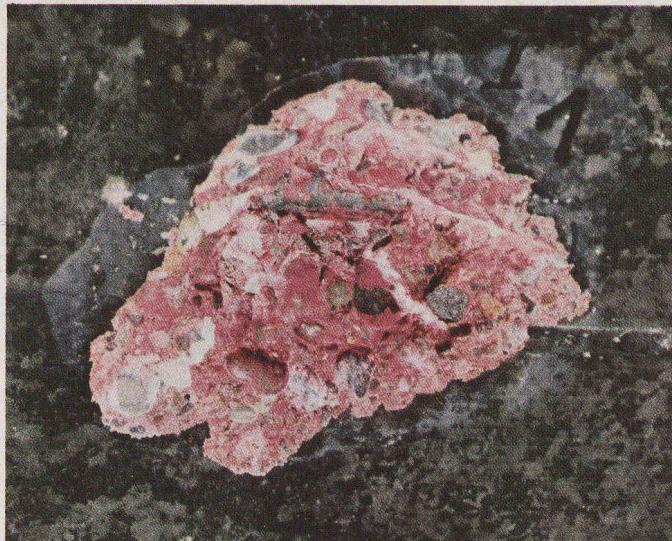
La profondeur de carbonatation moyenne de ce pont (10,2 mm) est extraordinairement faible et permet de calculer que les premiers fers portants seront atteints par la carbonatation dans plus de cinquante ans !

Pont A. — Aucune trace de carbonatation à l'âge de 42 ans ! La liaison béton-acier est parfaite.

Brücke A. — Keine Spur von Karbonatisierung im Alter von 42 Jahren ! Der Verbund zwischen Stahleinlage und Beton ist gesund.

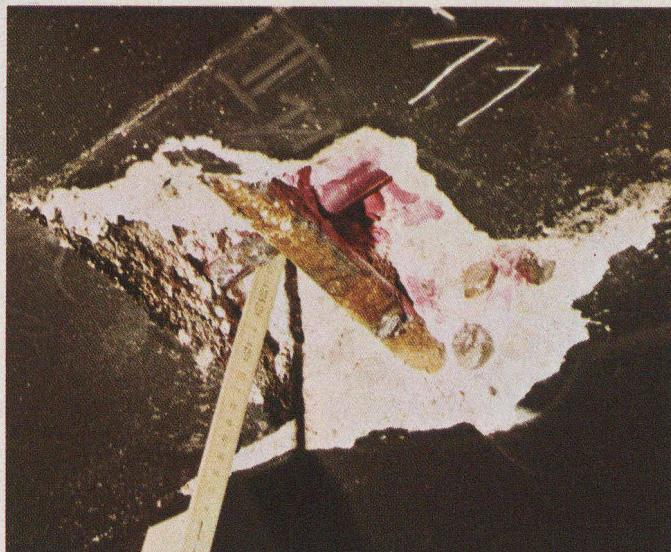
Pont C. — La différence d'aspect du fer de répartition dans la zone carbonatée (gauche) et la zone alcaline (droite) est significative. Dans quelques années, l'oxydation du fer portant fera éclater sa couverture en béton.

Brücke C. — Das unterschiedliche Aussehen des Verteileisens in der karbonatisierten Zone (links) und in der alkalischen Zone (rechts) ist bedeutungsvoll. Die Korrosion der Trageinlage wird in einigen Jahren die Betonüberdeckung absprengen.

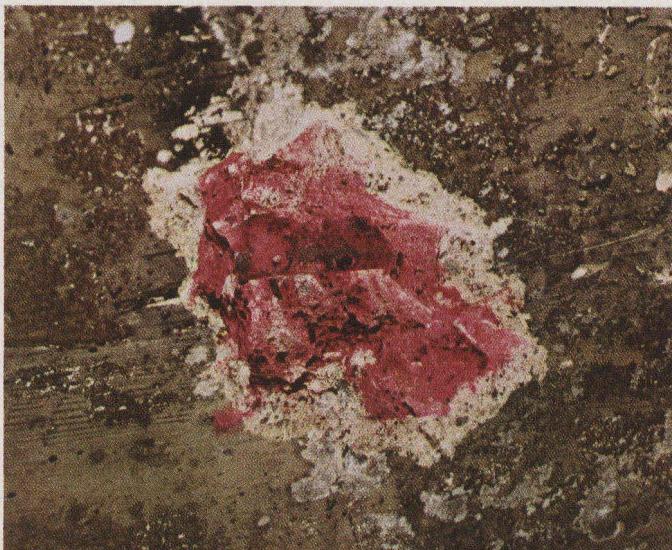
Pont B. — Le béton alcalin enrobe encore entièrement cet acier comme en témoigne sa coloration rouge.

Brücke B. — Die rote Färbung von Beton und Eisen zeigt, dass die Stahleinlage noch vollständig in der alkalischen Zone des Bauwerkes liegt.

Pour éviter une dégradation de ce pont dans les années à venir, un traitement stoppant la carbonatation est indispensable.

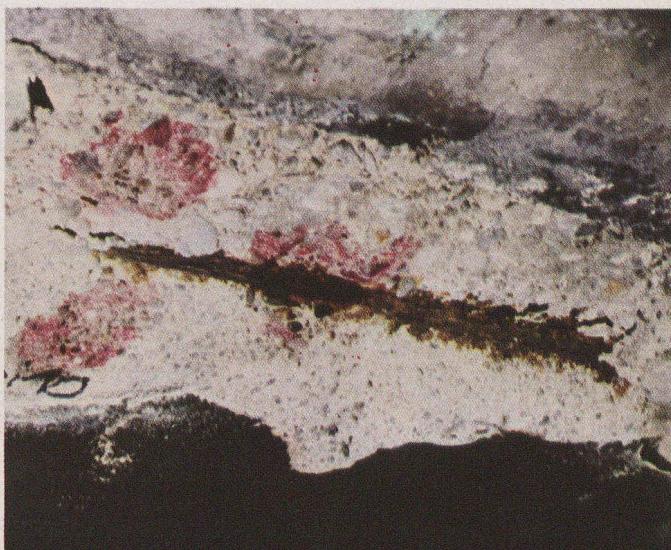
30 % des fers se trouvent dans la zone de profondeur de carbonatation minimale et sont oxydés ! A six emplacements, la couverture en béton a éclaté et les fers y sont détruits par l'oxydation (voir photos).

Pont C. — Quelques points d'adhérence résiduelle (zones rouges) étaient suffisants pour camoufler cette situation désastreuse.

Brücke C. — Die Resthaftung (rote Zone) dieser abgedrückten Betonüberdeckung war die Ursache, dass dieser Zustand bis zum Tage der Untersuchung unbekannt blieb.

5 % des fers sont dans la zone alcaline. Les autorités compétentes ont pris des mesures préventives pour éviter une catastrophe. Une démolition partielle et le remplacement des armatures portantes est indispensable.

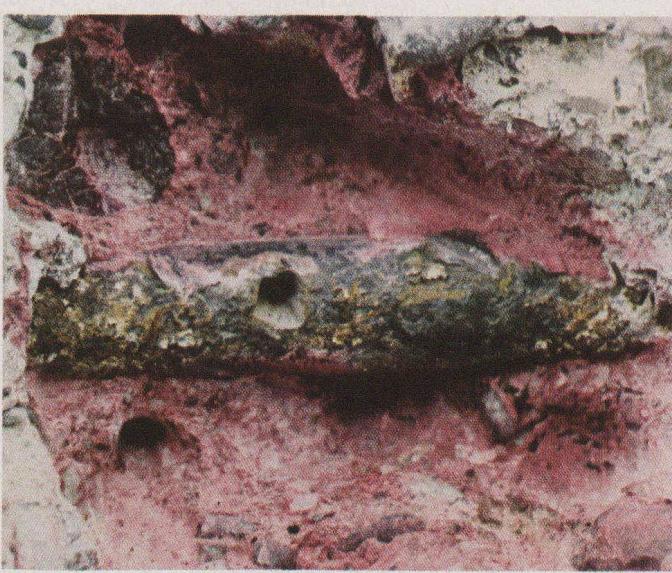
Pont C. — Le tiers inférieur de cet acier est atteint par la carbonatation et l'oxydation l'a déjà désolidarisé de sa couverture de béton.

Brücke C. — Der untere Drittel dieses Armierungseisens wurde durch die Karbonatisierung erreicht und die beginnende Oxydation bewirkt bereits eine Trennung von Eisen und Beton.

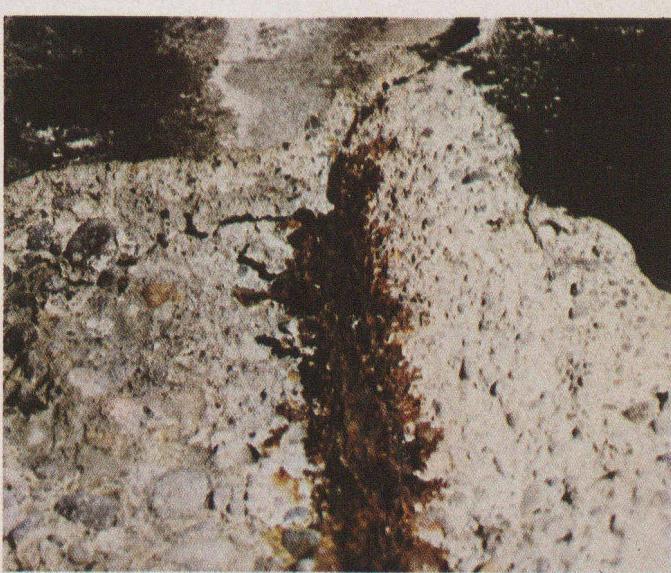
Pont C. — L'acier de diamètre 30 mm s'est entièrement transformé en oxyde de fer !

Brücke C. — Die Stahleinlage von 30 mm Durchmesser besteht nur noch aus Eisenoxyd !
