Un risque méconnu: la détérioration du béton armé par la carbonatation

par Charles Merminod, Genève

Notre service « Recherches et applications » a été consulté par le département des travaux publics d'une ville de Suisse sur les possibilités de renforcement de trois ponts d'un axe routier à grand trafic

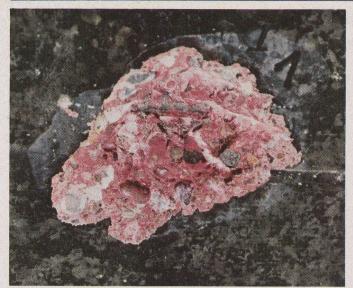
La profondeur de carbonatation moyenne de ce pont (10,2 mm) est extraordinairement faible et permet de calculer que les premiers fers portants seront atteints par la carbonatation dans plus de cinquante ans!

Pont A. — Aucune trace de carbonatation à l'âge de 42 ans! La liaison béton-acier est parfaite.

Brücke A. — Keine Spur von Karbonatisierung im Alter von 42 Jahren! Der Verbund zwischen Stahleinlage und Beton ist gesund.

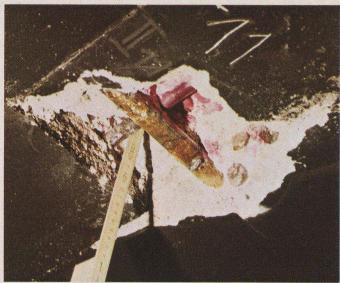
Pont C. — La différence d'aspect du fer de répartition dans la zone carbonatée (gauche) et la zone alcaline (droite) est significative. Dans quelques années, l'oxydation du fer portant fera éclater sa couverture en béton.

Brücke C. — Das unterschiedliche Aussehen des Verteileisens in der karbonatisierten Zone (links) und in der alkalischen Zone (rechts) ist bedeutungsvoll.
Die Korrosion der Trageinlage wird in einigen Jahren die Betonüberdeckung absprengen.

Deux fers ont provoqué l'éclatement de leur couverture de béton et sont pratiquement sectionnés par l'oxydation.
- 35 % des fers se trouvent dans la zone de profondeur de carbonatation maximale et sont donc exposés partiellement au risque d'oxydation.
- 5 % des fers sont dans la zone alcaline. Les autorités compétentes ont pris des mesures préventives pour éviter une catastrophe. Une démolition partielle et le remplacement des armatures portantes est indispensable.

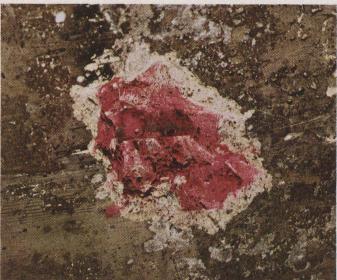
Pont B. — Le béton alcalin enrobe encore entièrement cet acier comme en témoigne sa coloration rouge.

Brücke B. — Die rote Fürbung von Beton und Eisen zeigt, dass die Stahleinlage noch vollständig in der alkalischen Zone des Bauwerkes liegt.

Pour éviter une dégradation de ce pont dans les années à venir, un traitement stoppant la carbonatation est indispensable.

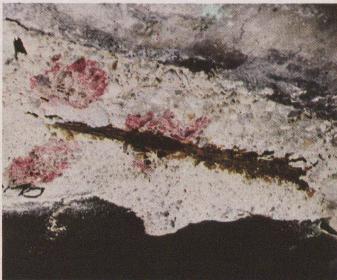
- 30 % des fers se trouvent dans la zone de profondeur de carbonatation minimale et sont oxydés! A six emplacements, la couverture en béton a éclaté et les fers y sont détruits par l'oxydation (voir photos).
- 30 % des fers se trouvent entièrement dans la zone de profondeur de carbonatation moyenne. Tous les fers contrôlés à cette profondeur présentent un début d'oxydation.

Pont'C. — Quelques points d'adhérence résiduelle (zones rouges) étaient suffisants pour camoufler cette situation désastreuse.

Brücke C. — Die Resthaftung (rote Zone) dieser abgedrückten Betonüberdeckung war die Ursache, dass dieser Zustand bis zum Tage der Untersuchung unbekannt blieb.

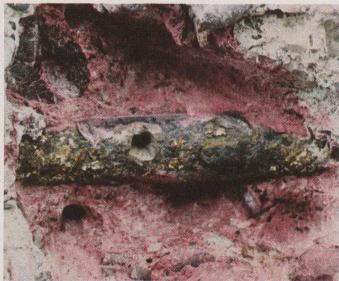
Pont C. — Le tiers inférieur de cet acier est atteint par la carbonatation et l'oxydation l'a déjà désolidarisé de sa couverture de béton.

Brücke C. — Der untere Drittel dieses Armierungseisens wurde durch die Karbonatisierung erreicht und die beginnende Oxydation bewirkt bereits eine Trennung von Eisen und Beton.

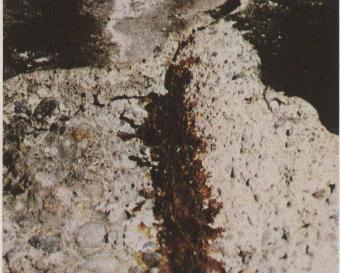
Pont C. — L'acier de diamètre 30 mm s'est entièrement transformé en oxyde de fer !

Brücke C. — Die Stahleinlage von 30 mm Durchmesser besteht nur noch aus Eisenoxyd!
