Stabilisation d'un massif rocheux surplombant la voie CFF entre Salquenen et Loèche

Zeitschrift: **Ingénieurs et architectes suisses**

Band (Jahr): **107 (1981)**

par Bernard Matthey, Lausanne, et Félicien Clavien, Sion

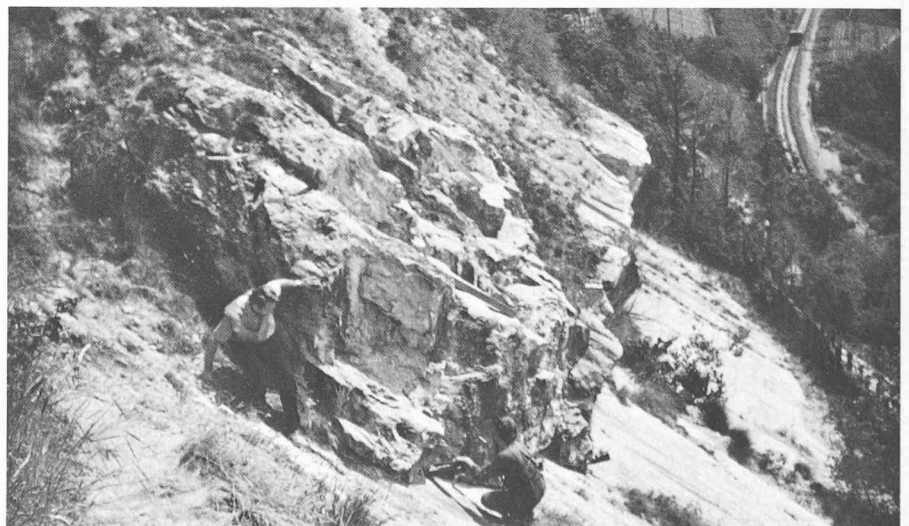
Le 21 mai, les responsables de ce service durent malheureusement constater qu'une masse importante de rocher (environ 10 000 m³) était en mouvement (fig. 2 et 3). Ils ordonnèrent immédiatement la suspension du trafic ferroviaire en raison des dislocations observées et de l'absence de données précises quant à l'évolution du phénomène.

Fig. 2. — Front rocheux en mouvement, vu de l'ouest.

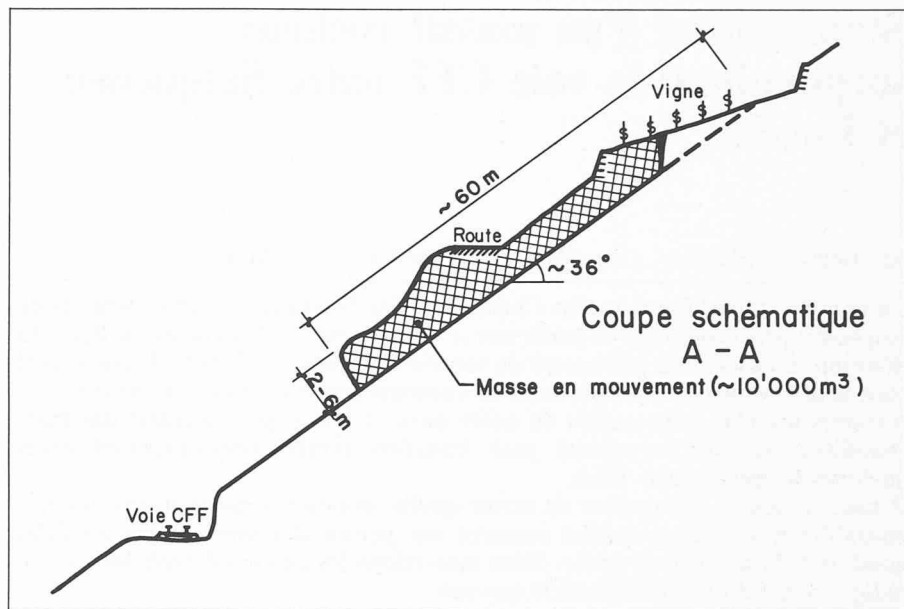
La zone touchée par le phénomène avait sensiblement la forme d'un triangle. A la base, une falaise d'environ 60 m de longueur permettait d'évaluer l'épaisseur de la masse en mouvement, qui variait de 2 à 6 m.

L'ensemble glissait sur une dalle lisse inclinée à environ 36° sur l'horizontale (fig. 6).

Fig. 6. — Profil schématique caractéristique.

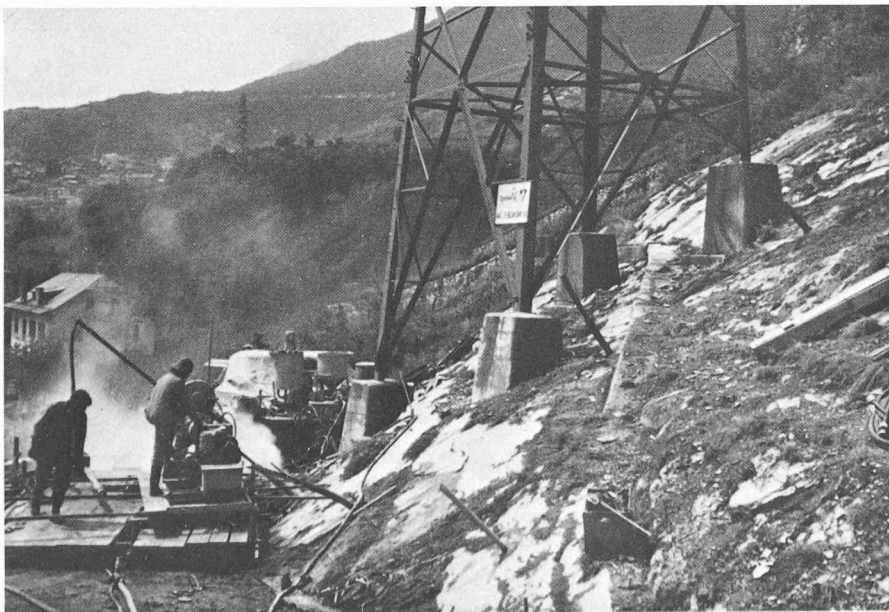
Fig. 12. — Ancrages VSL, dans la zone du pylône à haute tension.

Le secteur situé aux abords du pylône à haute tension (fig. 12) a été l'objet de mesures de consolidation immédiates (4 ancres VSL avec charge utile de l'ordre de 120 t).
