| Artikel: | Stabilisation d'un massif rocheux surplombant la voie CFF entre Salquenen et Loèche |

Stabilisation d'un massif rocheux surplombant la voie CFF entre Salquenen et Loèche

par Bernard Matthey, Lausanne, et Félicien Clavien, Sion

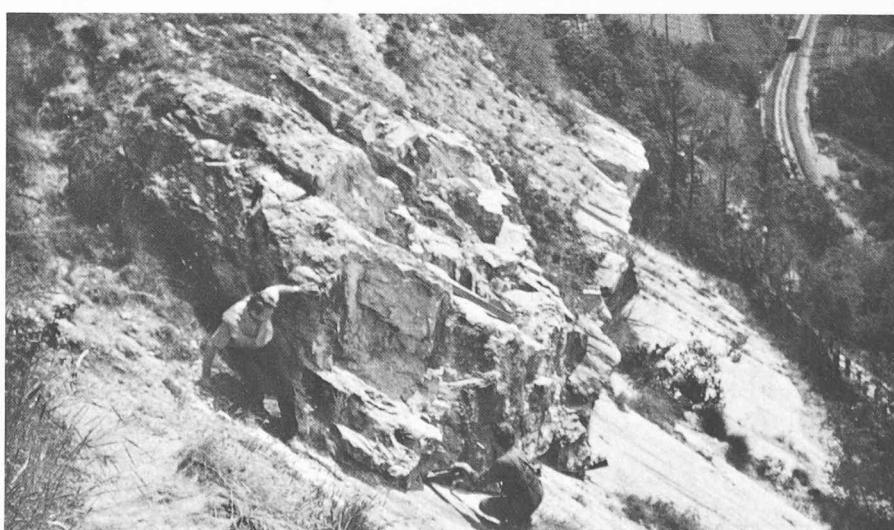
Le 21 mai, les responsables de ce service durent malheureusement constater qu'une masse importante de rocher (environ 10 000 m³) était en mouvement (fig. 2 et 3). Ils ordonnèrent immédiatement la suspension du trafic ferroviaire en raison des dislocations observées et de l'absence de données précises quant à l'évolution du phénomène.

Fig. 2. — Front rocheux en mouvement, vu de l'ouest.

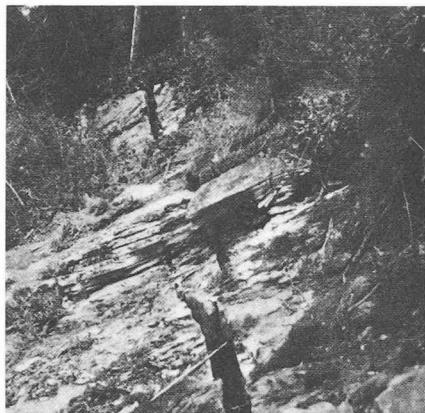
Fig. 3. — Grande fissure, à l'amont.

Tous ces systèmes de fissures possèdent un haut degré de recouplement. Les surfaces de joints sont relativement rugueuses et parfois ouvertes. L'importante fissure relevée au nord du pylône (fig. 3 et 10) situé à l'est de la zone en mouvement ne correspond pas

à un seul système de discontinuité. Elle suit plutôt les deux systèmes de fissuration K I et K II.

Cette fissure délimite la zone en glissement à l'est-nord-est.

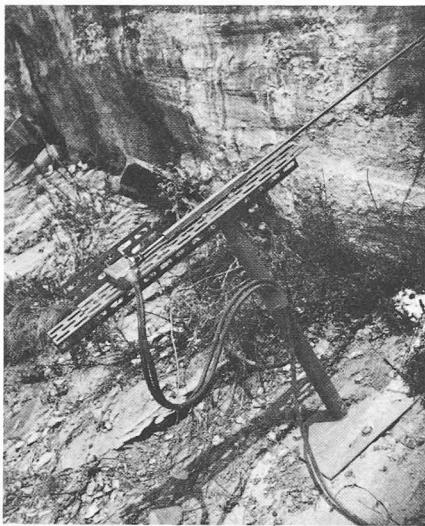
Fig. 5. — Détail du dispositif d'alarme électrique montrant la tige ancrée dans la falaise et l'interrupteur.

Un double système de contrôle et de sécurité fut mis en place. Il comportait, d'une part l'installation d'une station fixe permettant d'effectuer des visées au théodolite sur des points de repère placés le long du front du glissement, d'autre part la mise en place d'un dispositif d'alarme électrique au pied de la falaise en mouvement. De plus, des sentinelles postées le long de la voie pouvaient, si nécessaire, arrêter les trains avant la zone dangereuse (fig. 4 et 5).

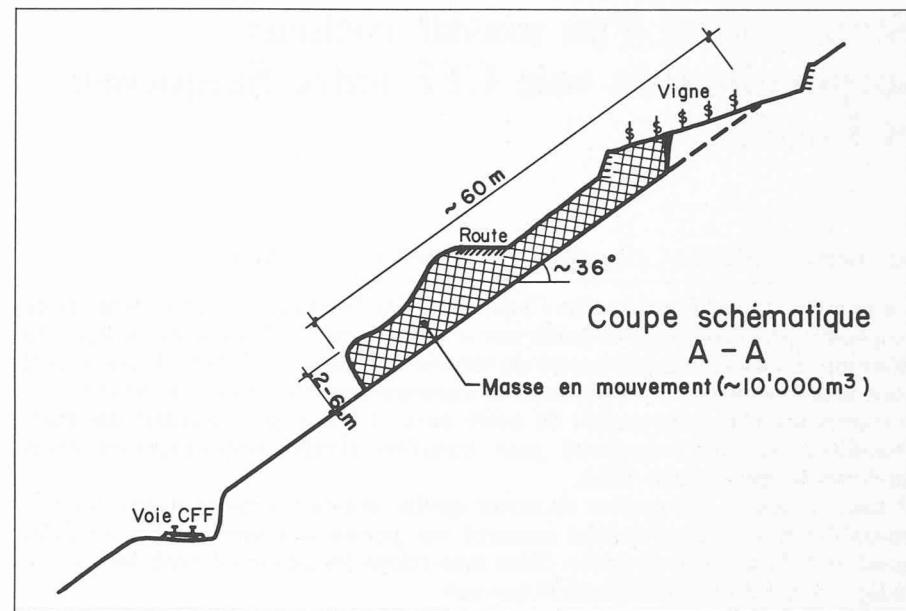
La zone touchée par le phénomène avait sensiblement la forme d'un triangle. A la base, une falaise d'environ 60 m de longueur permettait d'évaluer l'épaisseur de la masse en mouvement, qui variait de 2 à 6 m.

L'ensemble glissait sur une dalle lisse inclinée à environ 36° sur l'horizontale (fig. 6).

Fig. 6. — Profil schématique caractéristique.

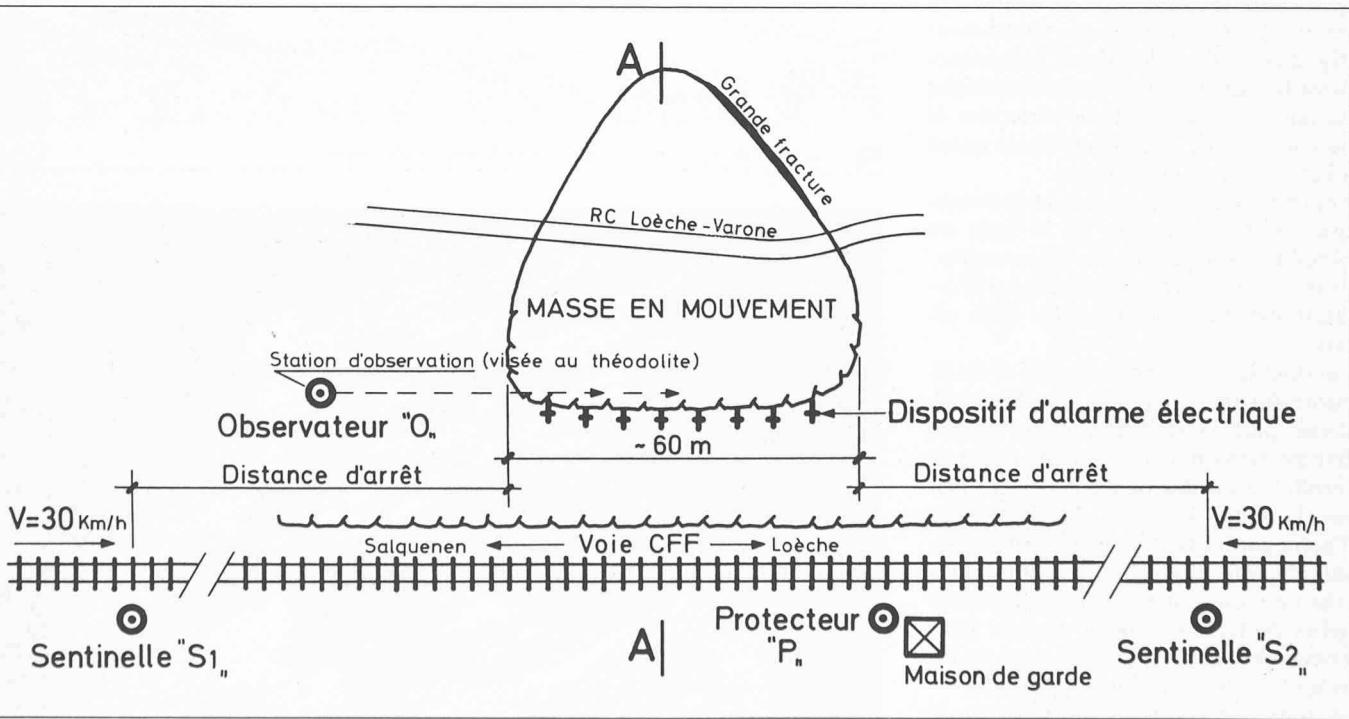
Fig. 4. — Plan schématique montrant le dispositif de sécurité mis en place à proximité du glissement. Fonctionnement: le protecteur «P» est alerté par l'observateur «O» ou par l'alarme électrique. Il prévient les sentinelles «S1» ou «S2» qui ont pour mission d'arrêter les trains.

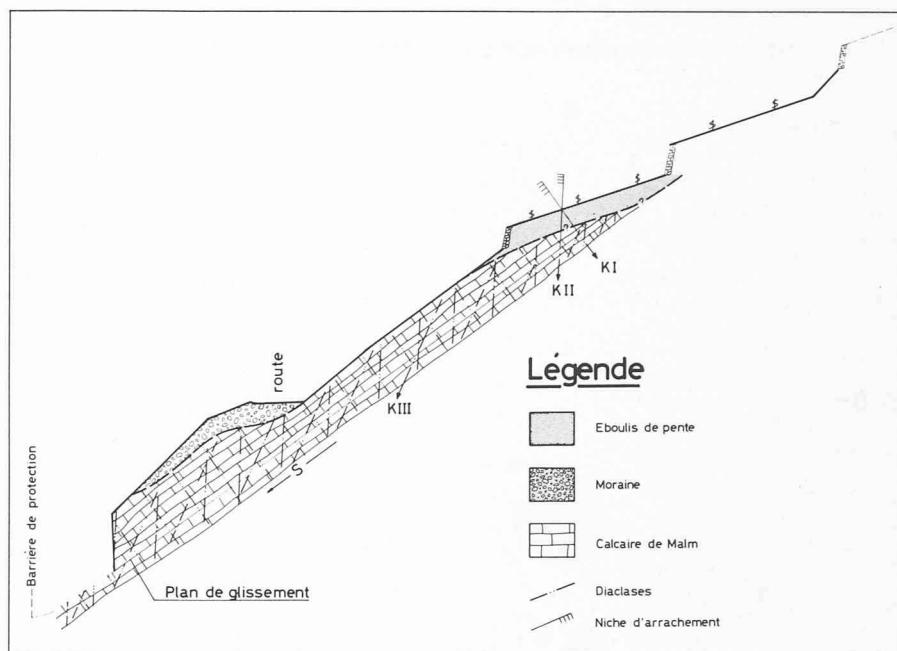
Fig. 7. — Profil géotechnique.

Moraine: A l'aval de la route Loèche-Varone, les calcaires du Malm sont surmontés localement de dépôts morainiques (fig. 7). L'épaisseur de ces dépôts quaternaires ne devrait pas dépasser 2,0 m. Il s'agit de gravier sableux avec beaucoup de pierres et de blocs arrondis.

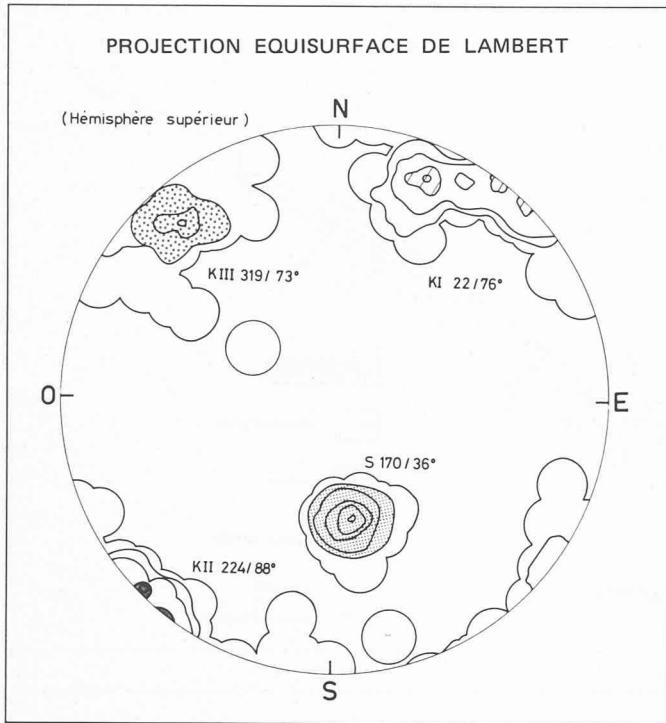
L'étude géologique laisse apparaître différents systèmes de discontinuités principales (fig. 8 et 9).

Il ressort des fig. 8 et 9 que, en plus de la stratification, d'autres systèmes de diaclases ont également joué un rôle déterminant dans l'instabilité de la zone en question.

Fig. 8. — Diagramme de densité des joints observés.

Afin d'assurer une certaine perpendicularité des ancrages par rapport à la stratification et aux différents plans de discontinuité (K I, K II) et de respecter les orientations interdites, correspondant à l'intersection de deux systèmes de discontinuité, l'orientation suivante a été retenue pour les tirants d'ancrages (fig. 8 et 9),

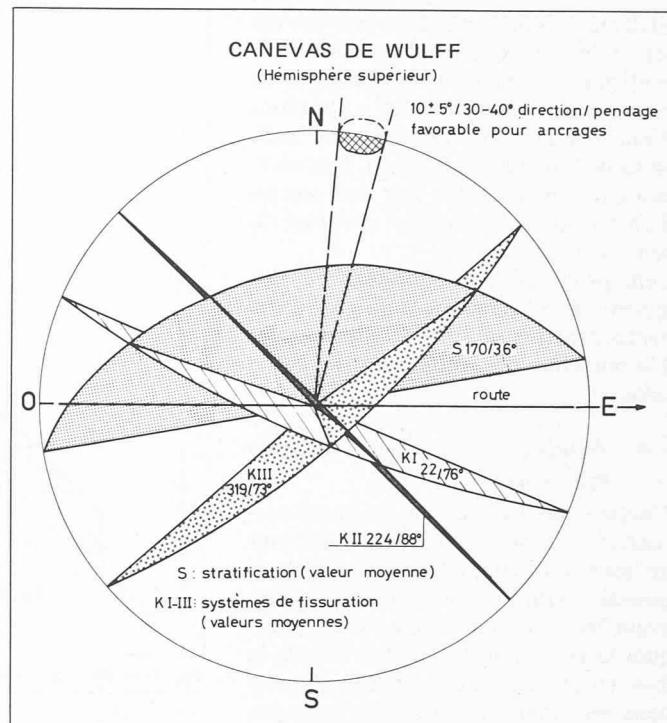
Fig. 9. — Projection stéréographique des systèmes principaux de joints.

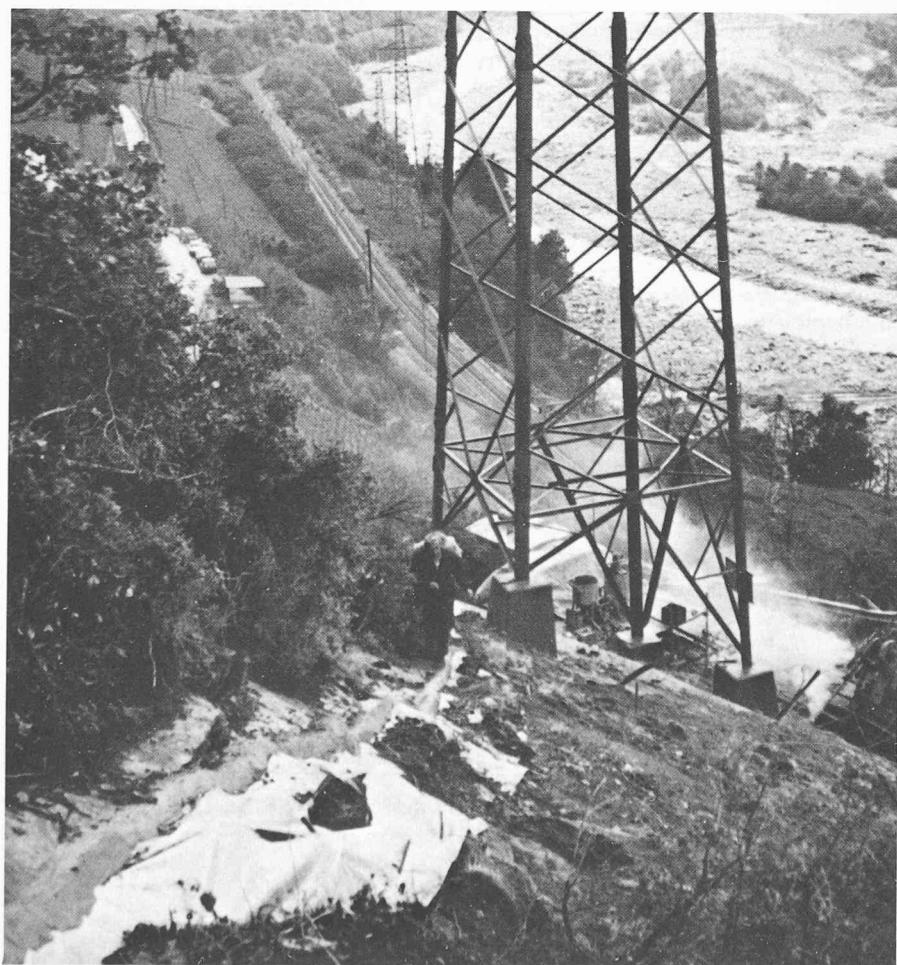
Fig. 10. — L'importante fissure située à l'ouest du pylône, délimitant le glissement au nord-est, après colmatage.

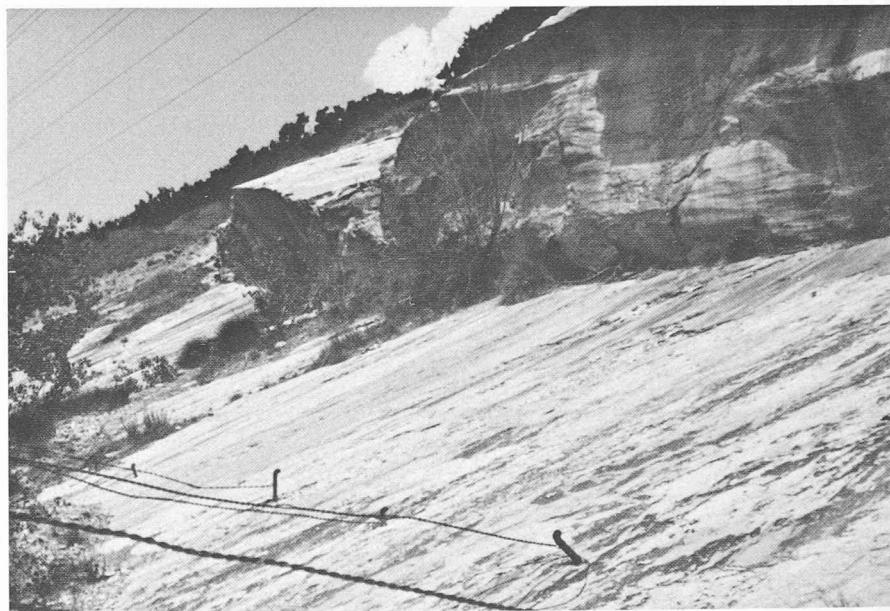
Comme on peut le remarquer sur la fig. 11, la stratification orientée vers

l'aval avec un pendage moyen de l'ordre de 36° représente, bien évidemment, un plan de glissement potentiel préférentiel.

Les autres systèmes de fissuration (K I à K III) ont également joué un rôle particulièrement défavorable. L'ouverture d'une partie des joints de discontinuité a en effet désolidarisé des paquets de couches ou des massifs entiers de rocher, qui ne pouvaient ainsi plus être stabilisés par les seules forces de frottement sur les surfaces de stratification.

Fig. 11. — Vue de la falaise en mouvement et du plan de glissement, avant le début des travaux d'assainissement.

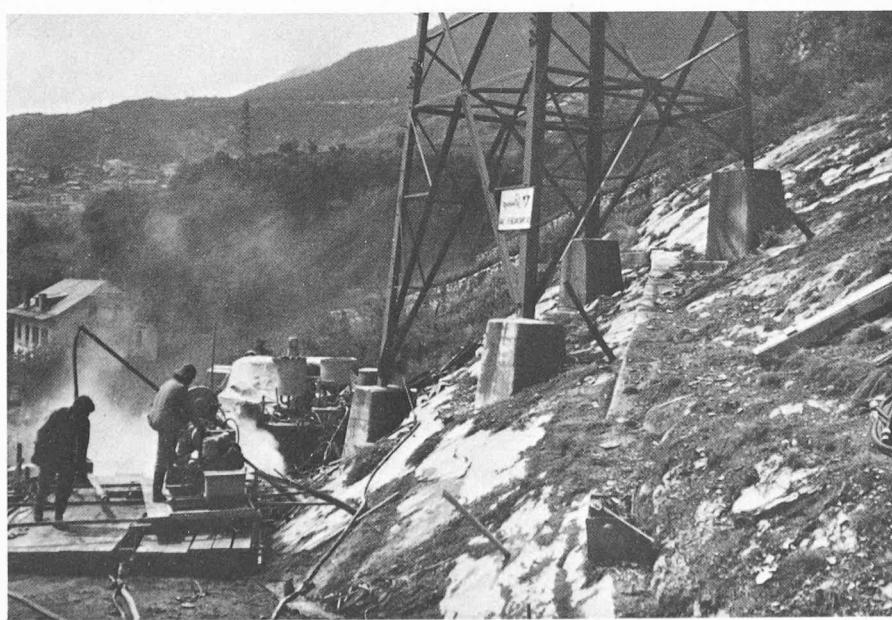
Fig. 12. — Ancrages VSL, dans la zone du pylône à haute tension.

Le secteur situé aux abords du pylône à haute tension (fig. 12) a été l'objet de mesures de consolidation immédiates (4 ancrages VSL avec charge utile de l'ordre de 120 t).

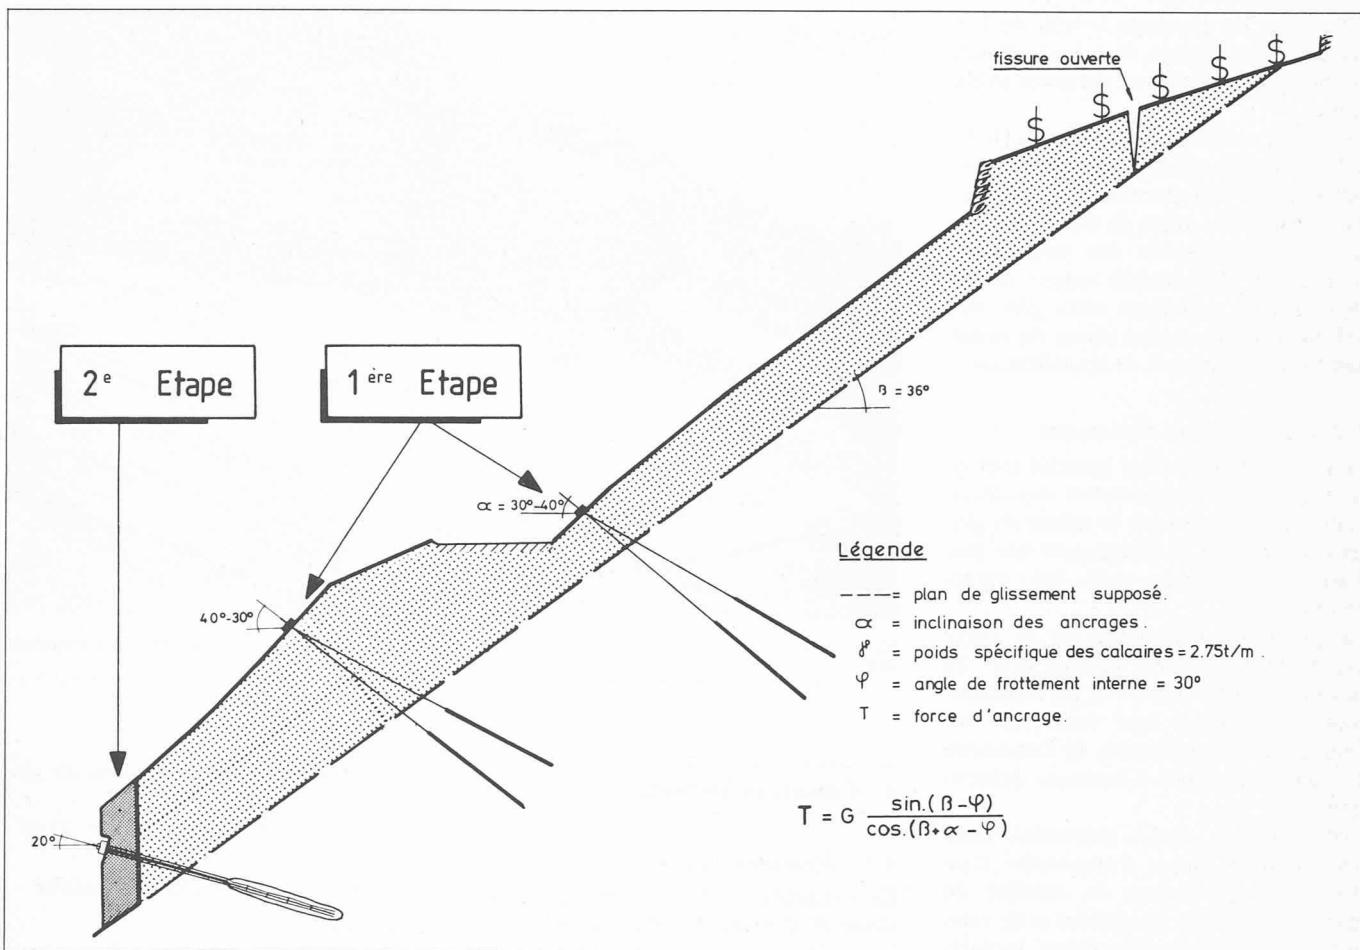
Compte tenu des conditions géologiques et topographiques en présence, le calcul des forces d'ancrages nécessaires a pu être ramené à un problème à deux dimensions avec un versant à un seul système de fissure inclinée (stratification = 36°) et délimité par les fissures ouvertes amont (K I et K III).

Fig. 13. — Calcul de stabilité avec ancrages — coupe schématique type.

Sur la base des hypothèses admises précédemment, on a ensuite estimé les forces d'ancrages nécessaires à rétablir, dans une première phase, les conditions d'équilibre limite pour le modèle esquisqué sur la fig. 13.

Les calculs démontrent que la force d'ancrage minimum augmente avec l'inclinaison des tirants, alors que leur longueur diminue proportionnellement. La direction et l'inclinaison des tirants précontraints découlent, d'une part des différents joints de discontinuité en

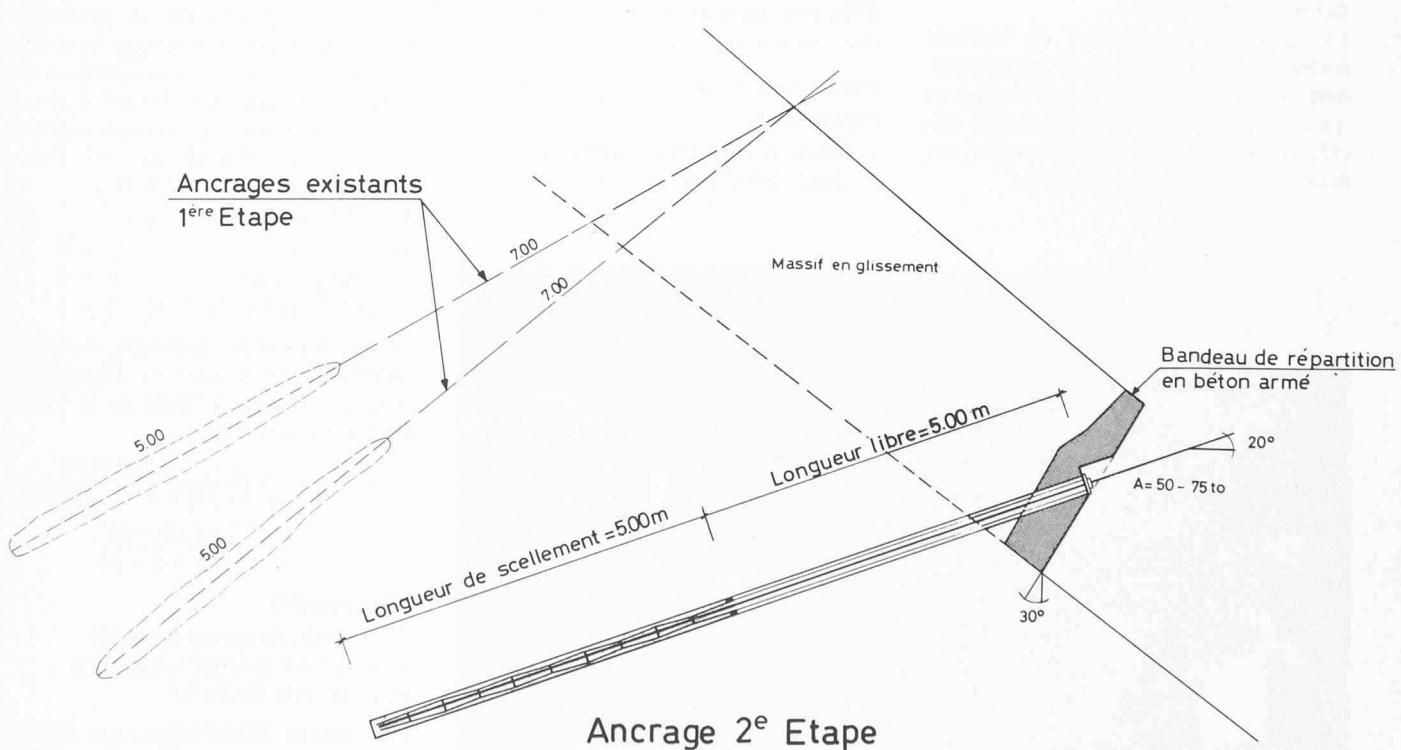
Fig. 17. — Différents types de bandeaux ancrés, 2^e étape.

Le projet retenu prévoyait, tout d'abord, un petit mur ancré avec 4 ancrages VSL de 50 t et une série de bandeaux ancrés distant d'environ 5,0 m avec un ou deux ancrages VSL de 75 t par bandeau suivant leur hauteur (fig. 16 et 17).

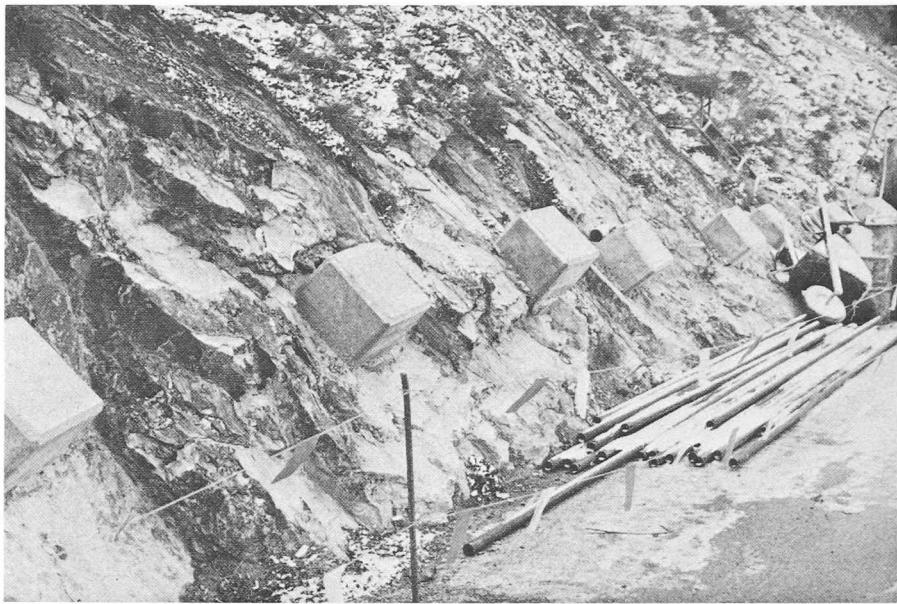
Fig. 14. — Ancrages 1^e étape, en amont de la route.

Cette première phase des travaux de consolidation a comporté la pose de deux rangées d'ancrages précontraints de part et d'autre de la route (2×30 ancrages Stump Mono de 50 t) (fig. 14 et 15).

Ces ancrages, d'une longueur de 10-12 m, étaient inclinés alternativement de 30 à 40° par rapport à l'horizontale et représentaient une force stabilisante de l'ordre de 50 t/m².

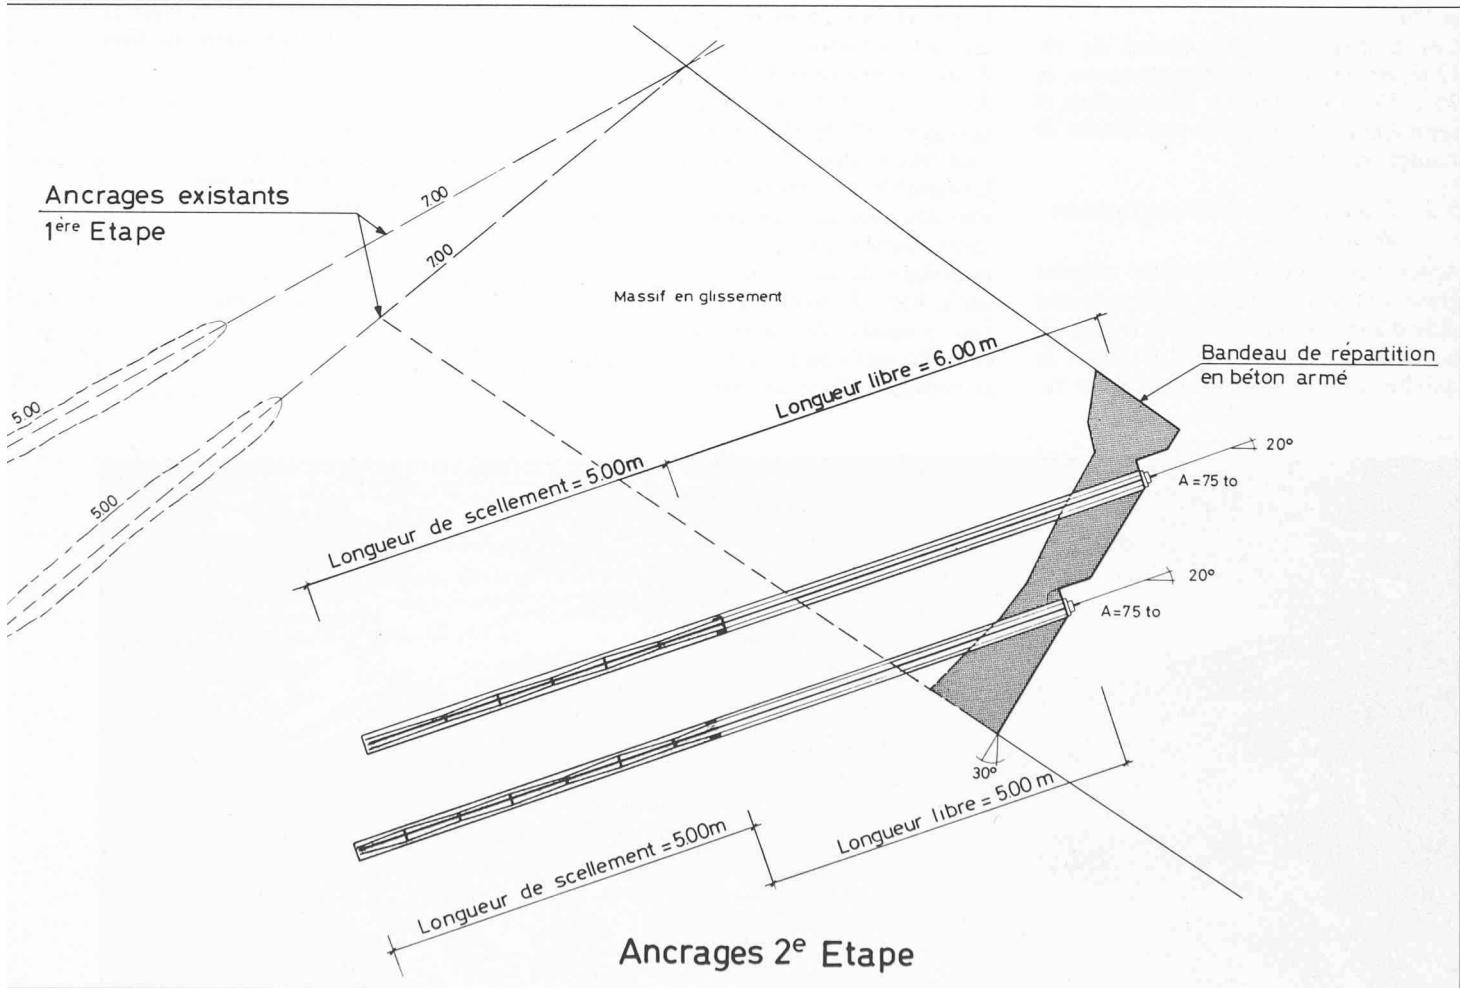
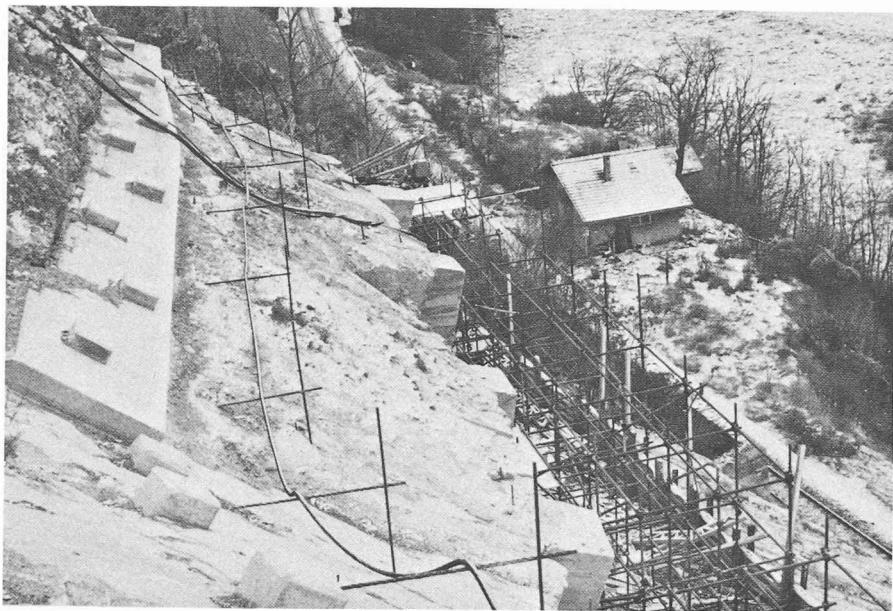
Fig. 15. — Ancrages 1^{re} étape, en aval de la route avec vue partielle des bandeaux ancrés de la 2^e étape.

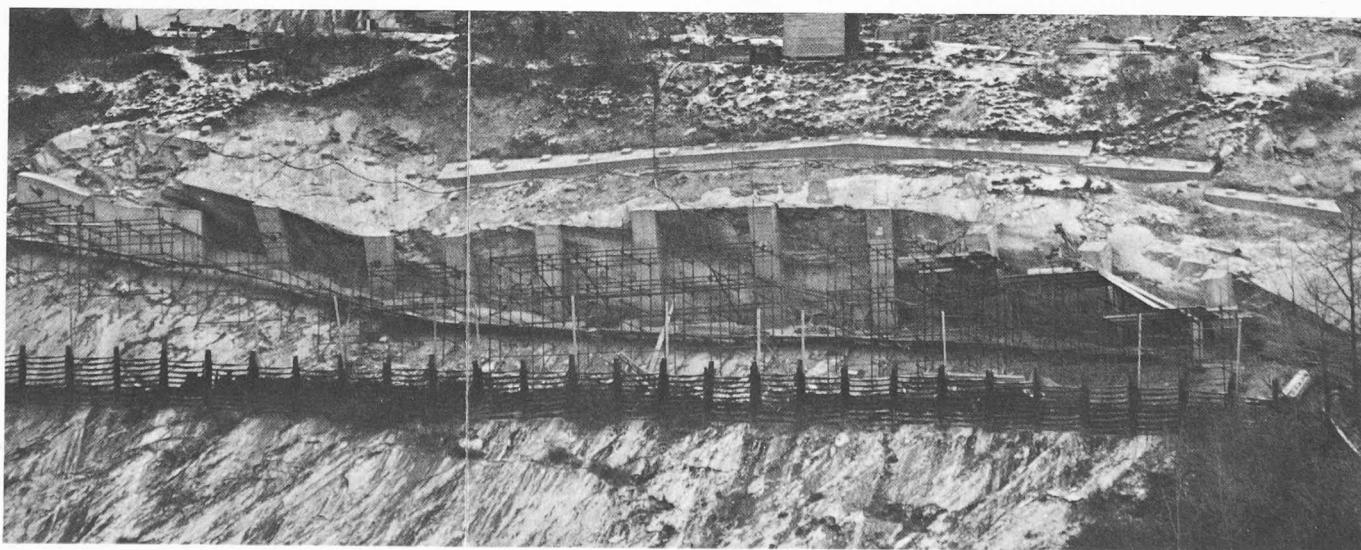
Fig. 16. — Vue d'ensemble de la falaise vers la fin des travaux de consolidation de la 2^e étape.
