Artikel: Les chaussées de ponts - dégâts et réparations

Les chaussées de ponts — dégâts et réparations

par Friedrich Kilcher, Soleure et Michel Fouvy, Cully

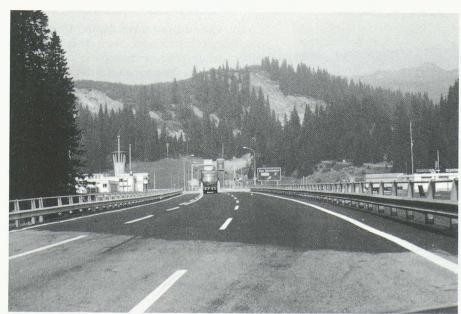
Fig. 1. — Pont ayant subi une réfection et chaussée intacte.

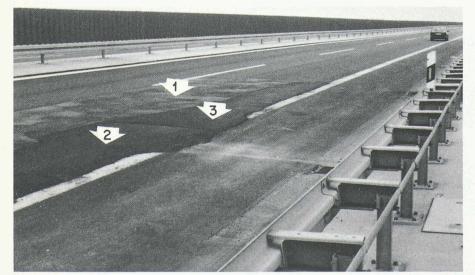
Fig. 3. — Tapis hydrocarboné récemment posé sur un viaduc d'autoroute. Cinq mois après sa mise en service, ce revêtement compte déjà trois «générations de réparations».

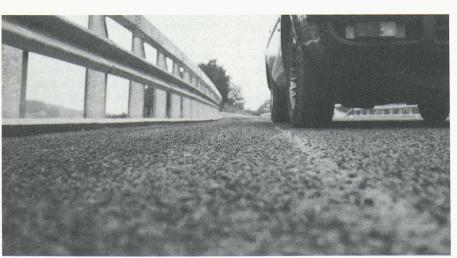
Revêtement de pont en asphalte coulé surfacé avec du gros gravillon, après cinq ans d'utilisation.

contre avec l'enrobé et que nous avons décrits ne se produisent pas (fig. 5). Posé dans les règles de l'art, l'asphalte coulé offre des avantages convaincants:

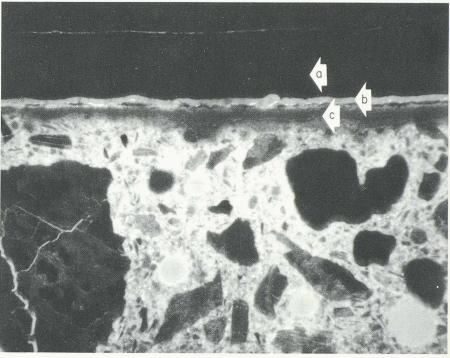
Fig. 7. — Echantillon de lame mince polie (échelle 50:1); a) étanchéité synthétique sous forme liquide à base d'élastomère; b) couche intermédiaire; c) primer dans la zone supérieure du béton.

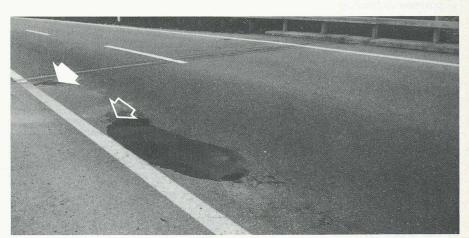
On constate souvent de gros dégâts juste à côté des joints de dilatation qui ne se trouvent pas au même niveau que la chaussée. Les vibrations du pont et des véhicules peuvent accélérer le rythme du «martelage». La dégradation, le tassement et le compactage local (et les inégalités qui en résultent) augmentent à nouveau l'effet des chocs et sont des phénomènes fréquents (fig. B 2).

Fig. B2. — Vue en direction du joint de dilatation inférieur où un trou provoqué par des chocs a été réparé; l'échantillon 1 a été prélevé dans cette zone à l'avant de la réparation longitudinale du revêtement.

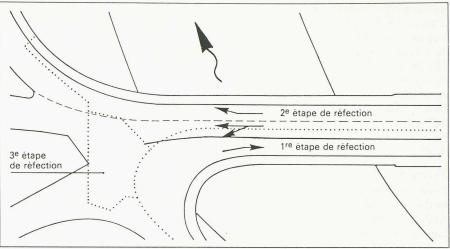
Fig. C1. — Plan schématique avec voies de circulation et charges dues au trafic: à gauche, transport lourd de gravier, au centre, trafic lourd avec arrêt avant le carrefour, à droite, voie empruntée par un trafic faible avec accès généralement libre vers la droite. Numérotation des étapes des travaux de réfection.

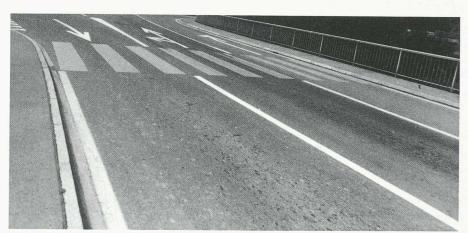
Fig. C2. — Vue d'ensemble en direction du carrefour. Cf. fig. C1 pour le commentaire.

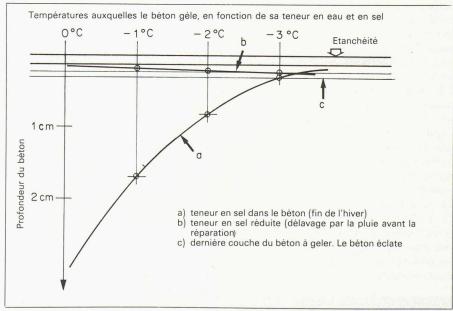
Fig. C3. — Schéma présentant la formation du gel en fonction de la courbe de la teneur en sel dans le béton.

Le graphique C3 présente une explication possible de l'apparition de la fissuration du béton parallèlement à l'étanchéité lors du premier gel au début de l'hiver. Avant la réparation du revêtement, le sel a pénétré pendant des années dans le béton jusqu'à la profondeur représentée par la courbe a). En été, la pluie a partiellement délavé le sel de la surface du béton jusqu'à quelque 2-5 mm de profondeur, selon la courbe b). Le béton mouillé et imbibé d'eau salée a gelé sous l'étanchéité, et cela depuis le haut et le bas en fonction de sa teneur en sel et de l'abaissement de la température, jusqu'au point où cette teneur était la plus élevée, soit à 3 mm de profondeur environ. Lorsque l'eau a gelé dans cette zone c), son expansion a été empêchée par la glace qui l'enserrait en dessus et en dessous, ce qui a obligé le béton à éclater à cet endroit.

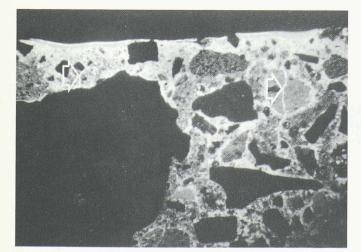
Fig. F2. — Surface de béton présentant de petites fissures, coupe transversale. Lame mince (éch.: 20:1). (Photo: laboratoire LPM, Beinwil)

En recherchant les causes communes de ces phénomènes, on a constaté que les deux ponts avaient été construits en béton pompé. Des coupes minces découpées sur un échantillon prélevé sur place et analysées au laboratoire LPM ont présenté une image étonnante: le béton pompé provenant de cet échantillon avait été traité par vacuum sur le chantier. L'eau avait ainsi été aspirée hors du béton, et il subsistait des cavités. L'eau provenant du fond remonte partiellement à la surface du béton et forme de petits drains par lesquels l'eau de pluie peut à nouveau s'infiltrer, ce qui crée un risque de formation de bulles pour chaque étanchéité. Il est évident qu'un béton traité de cette manière doit « exploser » lorsqu'il est rechauffé. Dans

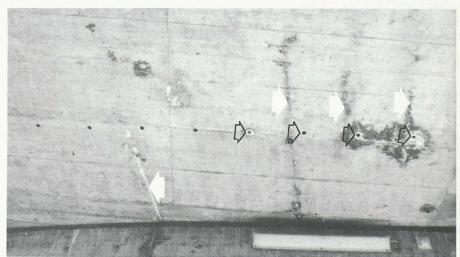
Fig. G3. — Vue du dessous: dalle en béton percée jusqu'aux éléments en mousse synthétique. L'eau s'est déjà écoulée par les fissures longitudinales. Ecoulement de l'eau par les trous de forage (à droite sur la photo). Cf. fig. G2 également.

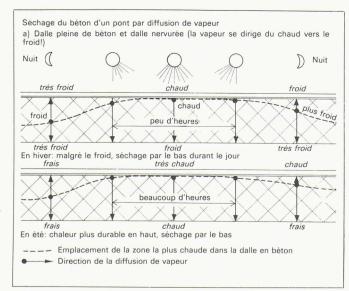
Fig. G1. — Dalle nervurée en béton d'un pont d'autoroute dans une région de montagne.

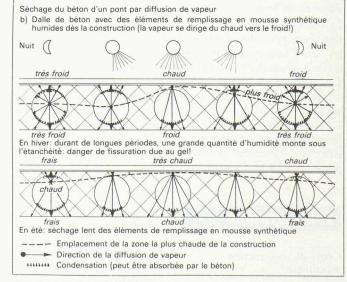
Fig. G2. — Pont d'autoroute en montagne avec éléments de remplissage en mousse synthétique remplis d'eau. Le séchage des éléments en mousse synthétique dure des années.

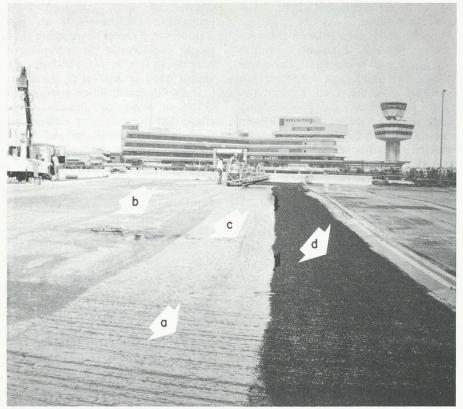
Fig. 8. — Réparation d'un revêtement de pont destiné aux lourdes charges (piste de roulement pour avions Galaxy). Sens du roulement perpendiculaire au champ photographique: a) rainures des fraiseuses (quelque 3 cm de béton ont été fraisé); b) surface de béton ayant reçu une couche de primer; c) étanchéité synthétique sous forme liquide, à base d'élastomère; d) couche d'accrochage en granulés de caoutchouc prête à recevoir le revêtement en asphalte coulé; à droite de la photo: joint de dilatation.
