Artikel: Les chaussées de ponts - dégâts et réparations

Les chaussées de ponts — dégâts et réparations

par Friedrich Kilcher, Soleure et Michel Fouvy, Cully

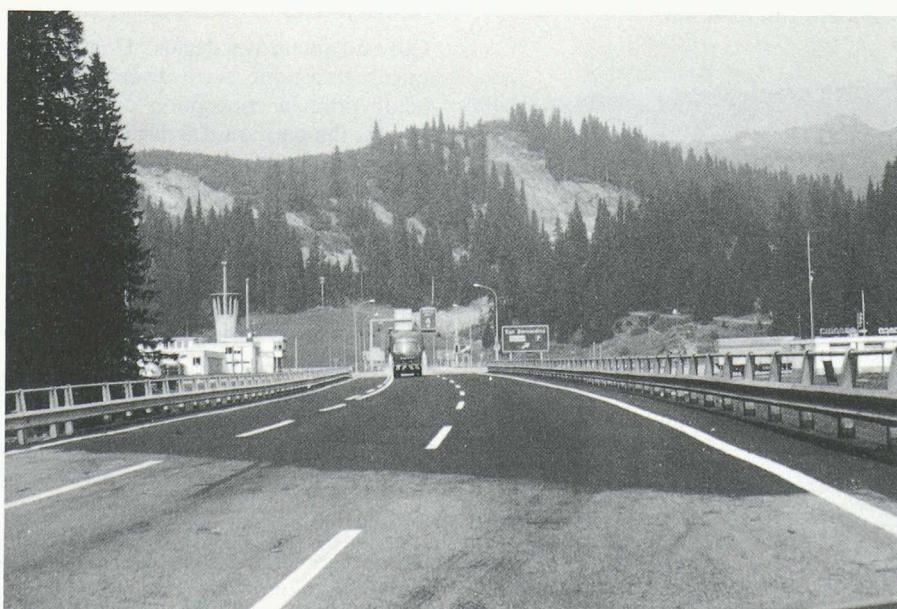
Fig. 1. — Pont ayant subi une réfection et chaussée intacte.

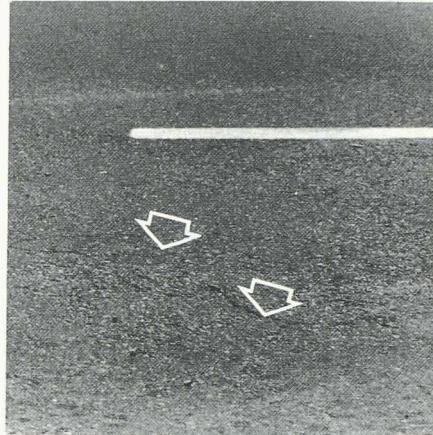
Fig. 2. — Premières fissures dans le revêtement d'un pont.

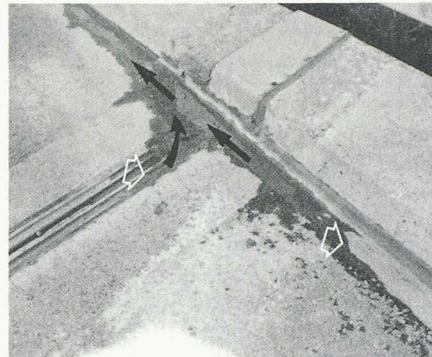
Fig. 4. — Joint de dilatation avec apparition d'eau sur le revêtement et aux raccords. Le raccord au joint de dilatation a déjà été réparé avec de l'asphalte coulé.

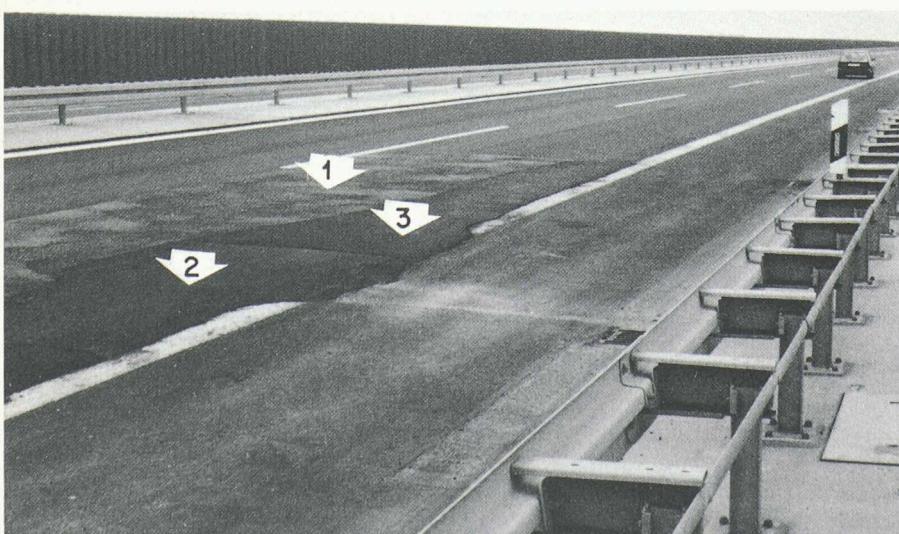
Fig. 3. — Tapis hydrocarboné récemment posé sur un viaduc d'autoroute. Cinq mois après sa mise en service, ce revêtement compte déjà trois «générations de réparations».

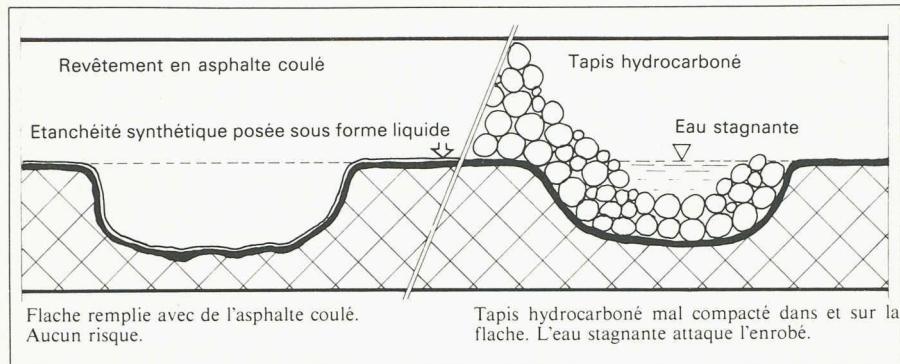
Fig. 5. — Influence des flaches du béton sur le revêtement.

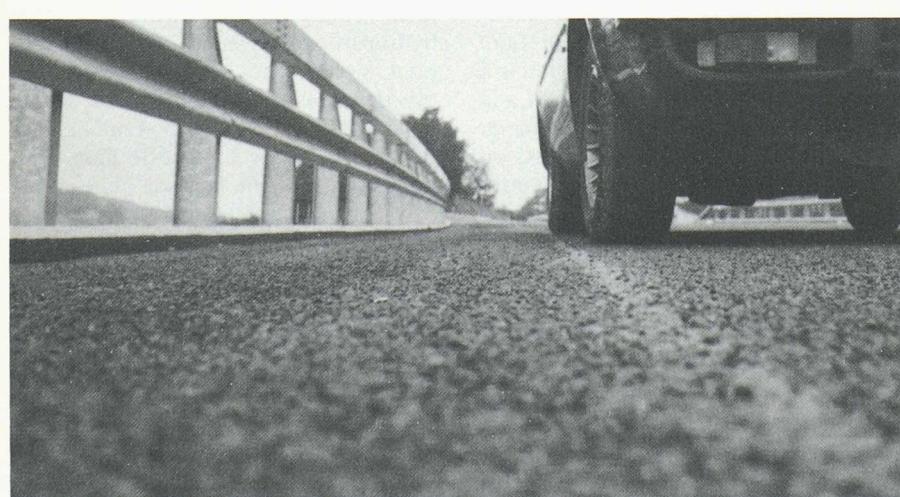
Fig. 6. — Revêtement de pont en asphalte coulé surfacé avec du gros gravillon, après cinq ans d'utilisation.

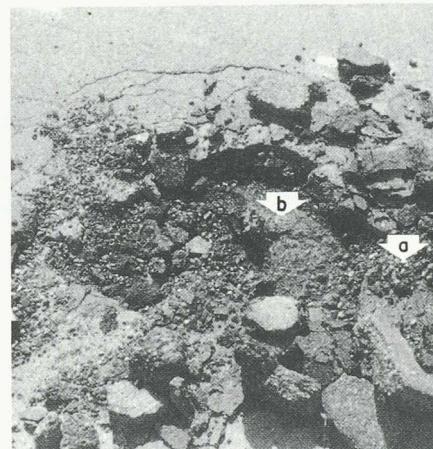
Fig. A 3. — Revêtement démonté à l'endroit le plus endommagé; a) revêtement désenrobé et désagrégé et nombreux agrégats mis à nu; b) étanchéité à laquelle adhèrent des morceaux de béton. Béton endommagé.

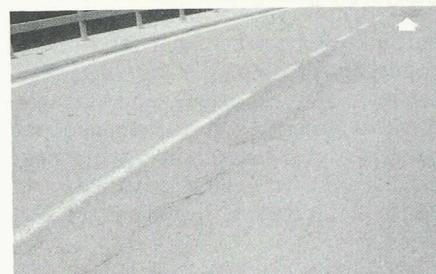
Fig. A 2. — Dégât au revêtement avec fissures du tapis hydrocarboné dues à la poussée. Les teneurs en vides de la partie du revêtement endommagé s'élevaient à: 5,1-7,5% (volume) dans la couche d'égalisation; 4,0-7,4% (volume) dans la couche d'usure. (La flèche indique l'endroit où l'on a prélevé un échantillon; cf. fig. A 3.)

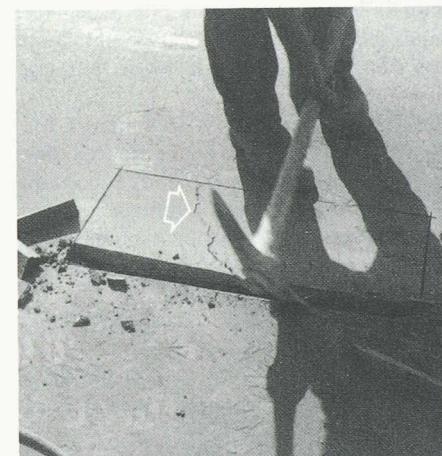
Fig. A 4. — Prélèvement du revêtement fissuré transversalement: fissure visible dans la couche d'usure.

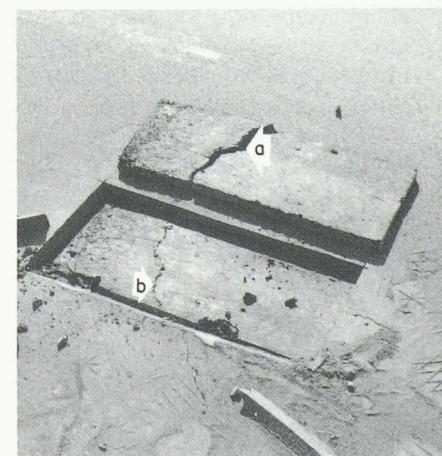
Fig. A 5. — La couche d'usure a glissé sur la couche d'égalisation a), ce qui l'a fissurée. Sous la fissure b), il apparaît une crête de saleté sur la couche d'égalisation. Cette dernière n'a pu être enlevée qu'en morceaux. Un examen plus approfondi a révélé des décollements de l'étanchéité de la surface du béton.

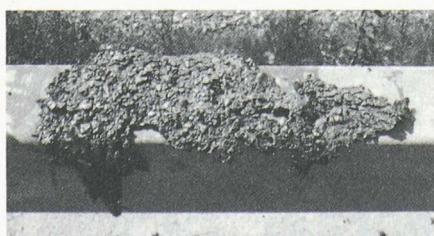
Fig. B5. — L'étanchéité qui a été enlevée, avec le béton qui y adhère (à l'envers).

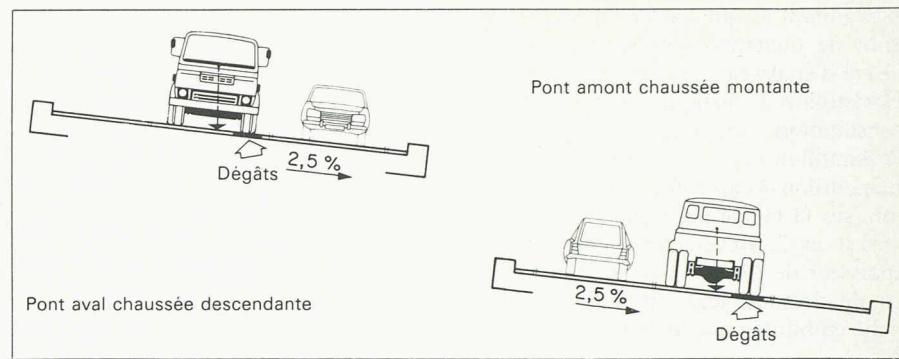
Il apparaît clairement que les premiers dégâts et les plus importants surviennent sur la bande de roulement empruntée par les poids lourds (fig. B1 et B2). L'eau de pluie et de fonte traverse l'enrobé, mais ne peut s'écouler. Elle est contrainte de chercher un chemin jusqu'aux pipettes dans la couche inférieure du revêtement, cette progression étant rendue plus difficile à cause de l'irrégularité de compactage du revêtement et des inégalités du support.

Fig. B1. — Coupe en travers schématique indiquant l'emplacement des dégâts. Les endroits endommagés (signalés par des flèches) se situent sous la roue supportant la charge maximale.

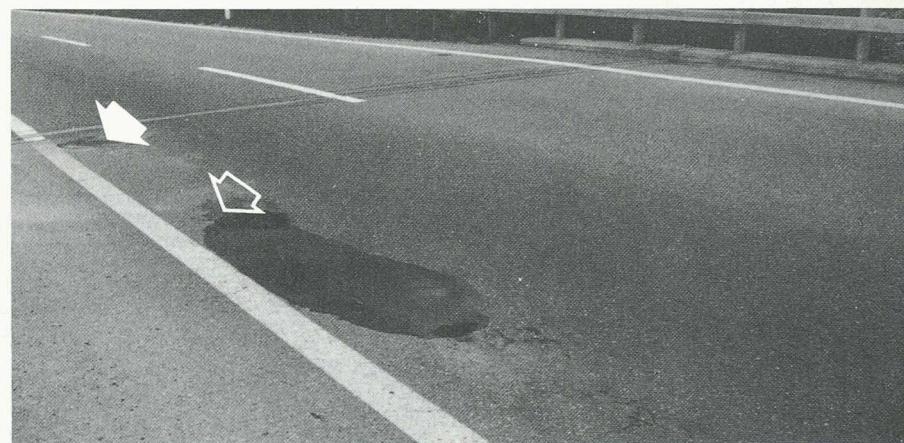
On constate souvent de gros dégâts juste à côté des joints de dilatation qui ne se trouvent pas au même niveau que la chaussée. Les vibrations du pont et des véhicules peuvent accélérer le rythme du «martelage». La dégradation, le tassement et le compactage local (et les inégalités qui en résultent) augmentent à nouveau l'effet des chocs et sont des phénomènes fréquents (fig. B2).

Fig. B2. — Vue en direction du joint de dilatation inférieur où un trou provoqué par des chocs a été réparé; l'échantillon 1 a été prélevé dans cette zone à l'avant de la réparation longitudinale du revêtement.

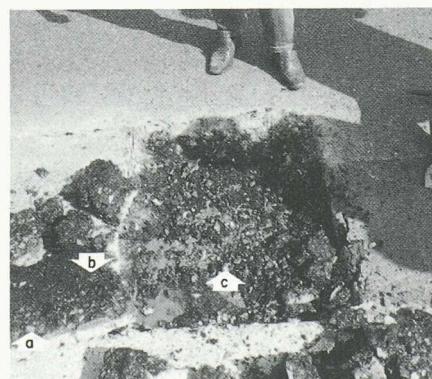
Fig. B3. — Echantillon 1: le revêtement en enrobé, d'une épaisseur totale de 11 cm, a sa couche inférieure désenrobée (a). Sur les faces de rupture, le bitume se détache du gravillon (b). L'étanchéité est recouverte de gravillon désenrobé et d'eau stagnante provenant du revêtement (c).

Echantillon 1: quelques mètres après le joint de dilatation: revêtement fissuré, 11 cm d'épaisseur.

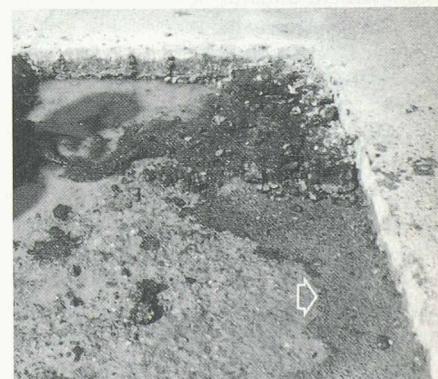
Fig. B4. — Echantillon 1: le revêtement a été enlevé. L'étanchéité se détache, avec une couche de béton qui lui adhère et qui mesure jusqu'à 8 mm d'épaisseur. Les bords droit et gauche de l'étanchéité adhèrent fermement au béton (flèche). Eau stagnante au point le plus bas.

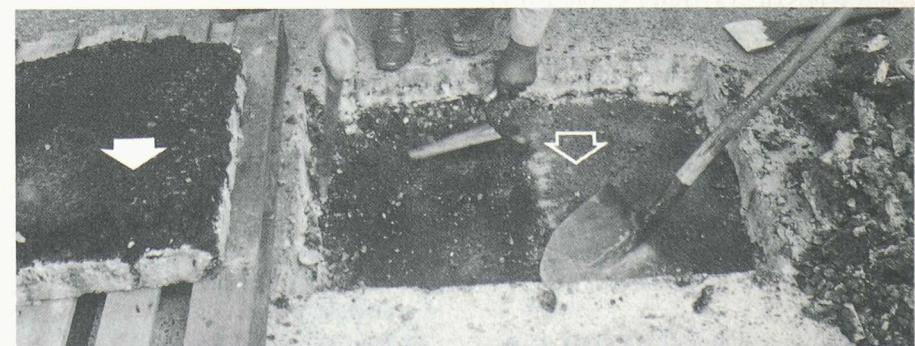
Fig. B6. — Echantillon 3: le revêtement peut pratiquement être enlevé en bloc et sans être endommagé (épaisseur 13 cm). Au-dessous, l'étanchéité est intacte. De plus, elle adhère encore fermement au béton. On ne constate aucun enduit d'accrochage entre l'étanchéité et le revêtement.

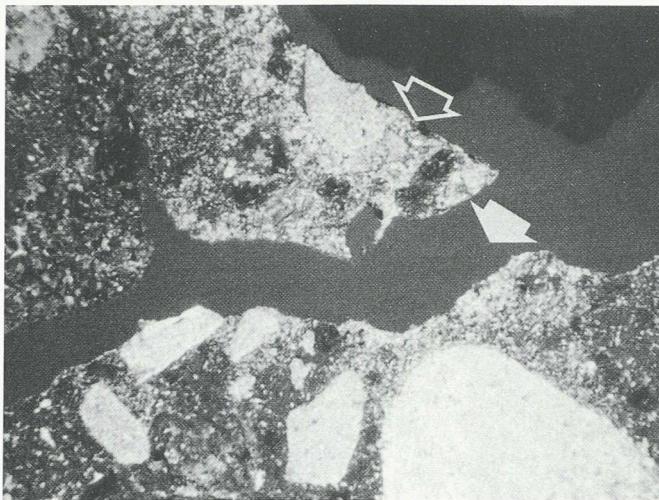
Fig. C4. — Echantillon prélevé dans la zone du revêtement endommagé; l'étanchéité n'adhère déjà plus, des fissures faïencées sont visibles à la surface du béton. Lame mince (éch. : 30 : 1).

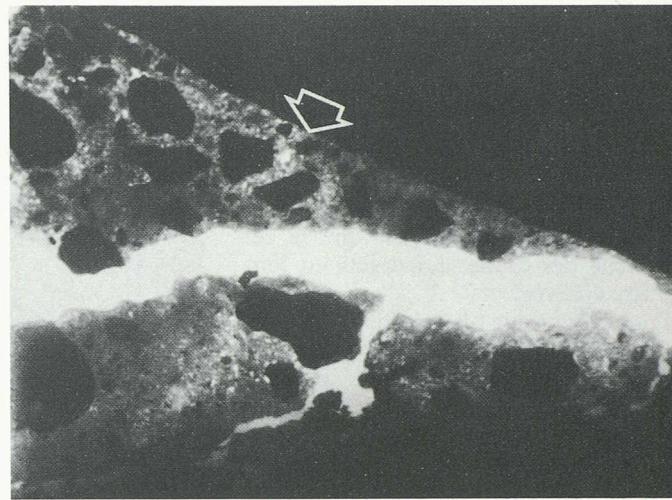
Fig. C5. — Echantillon prélevé dans une zone paraissant saine; l'étanchéité est intacte et adhère parfaitement au béton; fissure horizontale à la surface du béton. Lame mince (éch. : 30 : 1).

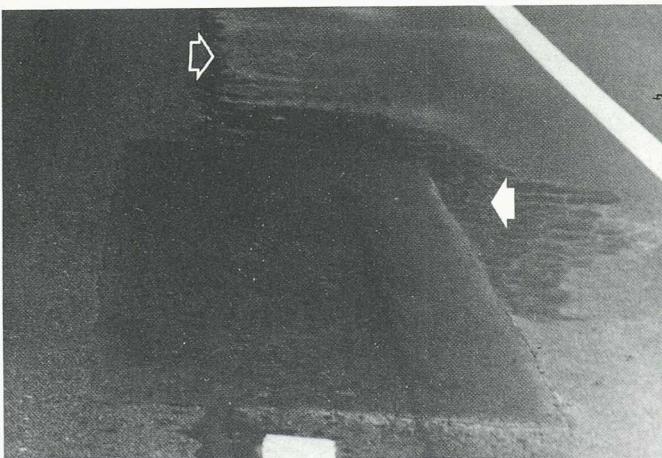
Fig. C6. — Premiers dégâts survenus au revêtement posé en première étape, le long du joint de reprise central.

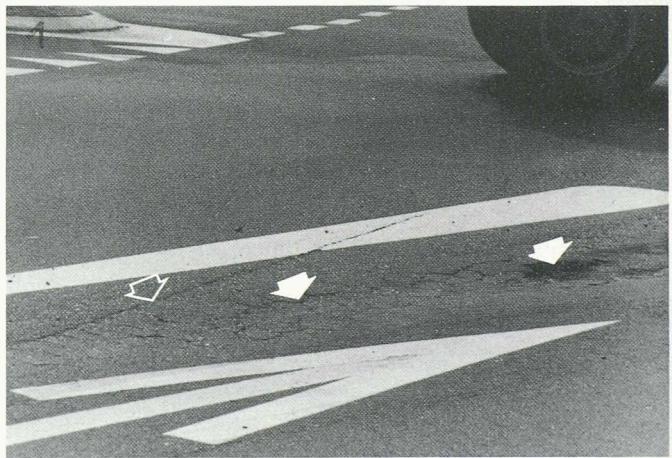
Fig. C7. — La destruction se poursuit exclusivement à l'endroit de la deuxième étape de pose, à droite (troisième étape visible à gauche du joint de reprise).

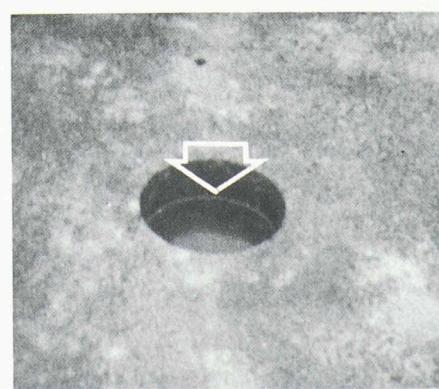
Fig. C8. — Prélèvement d'échantillons dans le revêtement deux ans après la «réfection». L'étanchéité adhère (encore) bien. Apparition de 1,4 cm d'eau stagnante vingt minutes après le prélèvement de l'échantillon.

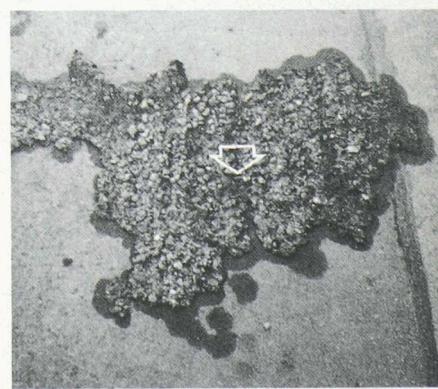
Fig. C9. — Echantillon du revêtement prélevé près du joint de reprise central, peu avant le carrefour, deux ans après la «réfection». L'étanchéité et le béton révèlent des traces manifestes de rainures dues au frottement. Vue de dessous.

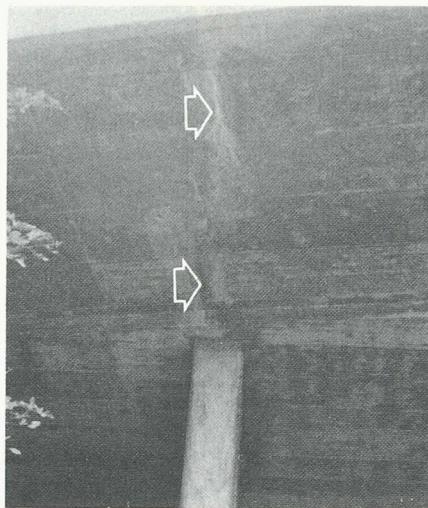
Fig. D1. — Fissure dans la dalle du tablier au-dessus d'un pilier porteur intermédiaire permettant à l'eau de s'écouler (traces de calcaire: blanches vers le bord et rouille vers le pilier).

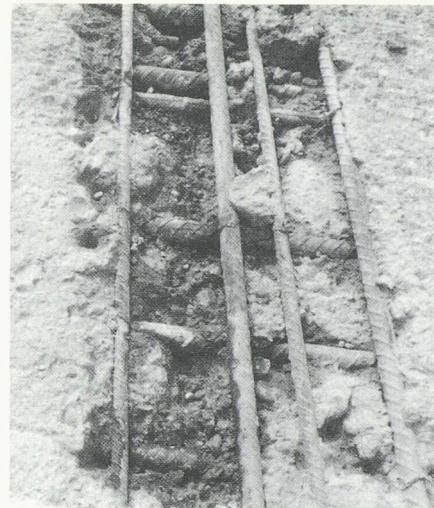
Fig. D2. — Apparition d'une fissure contenant de l'humidité dans le béton lors du démontage du revêtement. Gravillon sans liant quelque 3 mm au-dessous de la surface du béton. L'armature supérieure principale, visible sur la photo, n'était pas rouillée. L'explication de l'origine du dégât n'est pas claire.

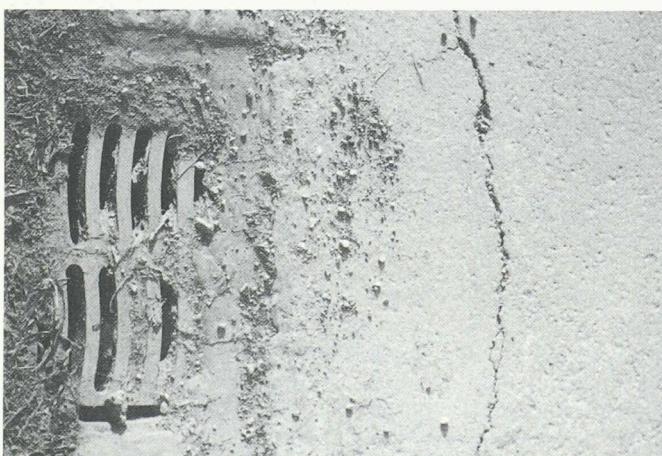
Fig. E1. — Fissuration visible de l'enrobé.

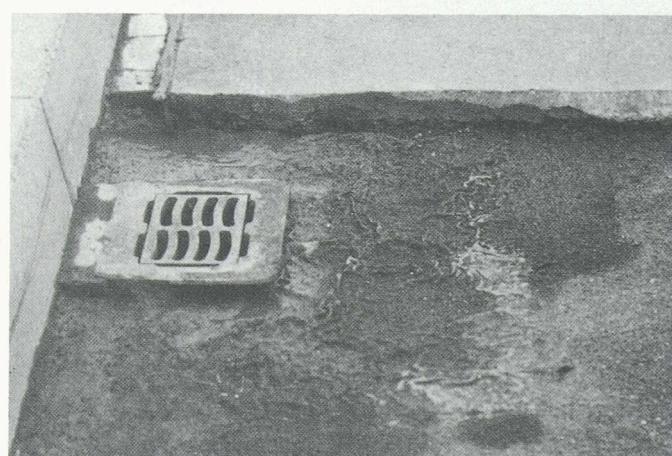
Fig. E2. — Après arrachage de l'enrobé: une feuille préfabriquée déformée et ondulée a provoqué ce dégât au revêtement.

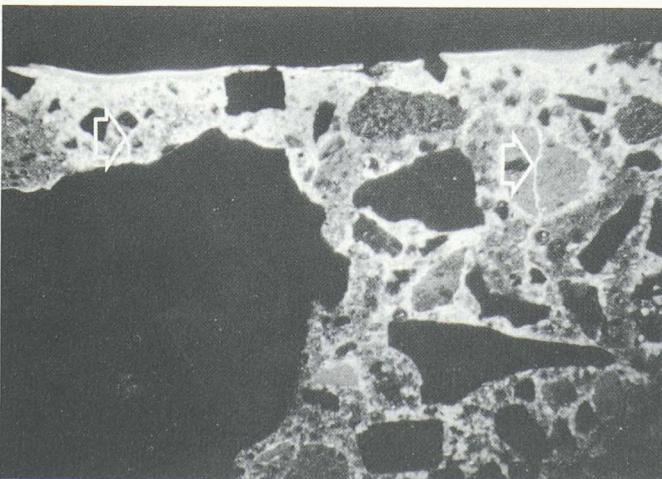
Fig. F2. — Surface de béton présentant de petites fissures, coupe transversale. Lame mince (éch.: 20:1). (Photo: laboratoire LPM, Beinwil)

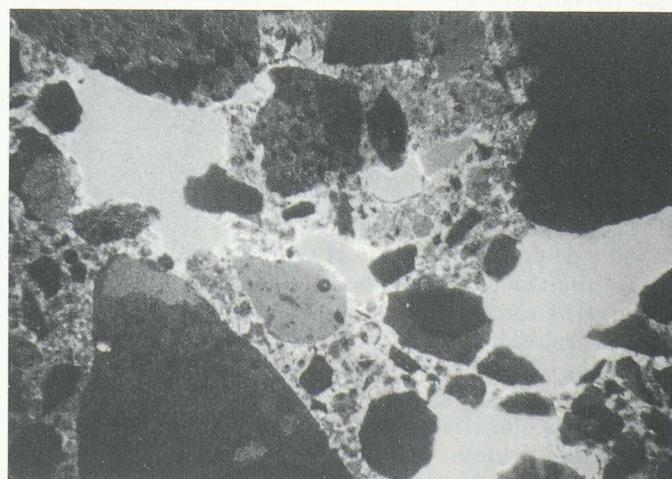
Fig. F3. — Béton situé 2 mm en dessous de la surface, avec concentration de trous. Coupe transversale. Lame mince (éch.: 20:1). (Photo: laboratoire LPM, Beinwil)

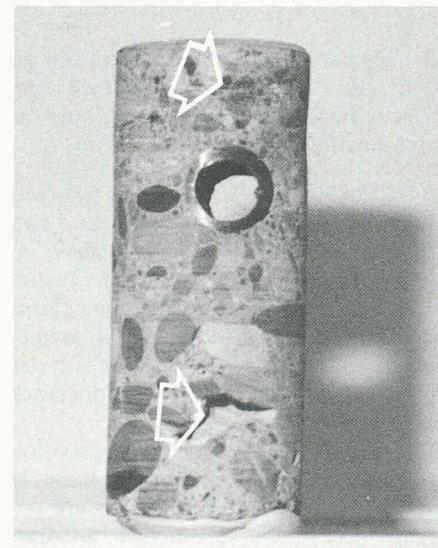
Fig. F1. — Carotte d'un diamètre de 5 cm présentant un gros trou visible à environ 8 cm de profondeur. Les petits trous ne se remarquent pas sur la photo.

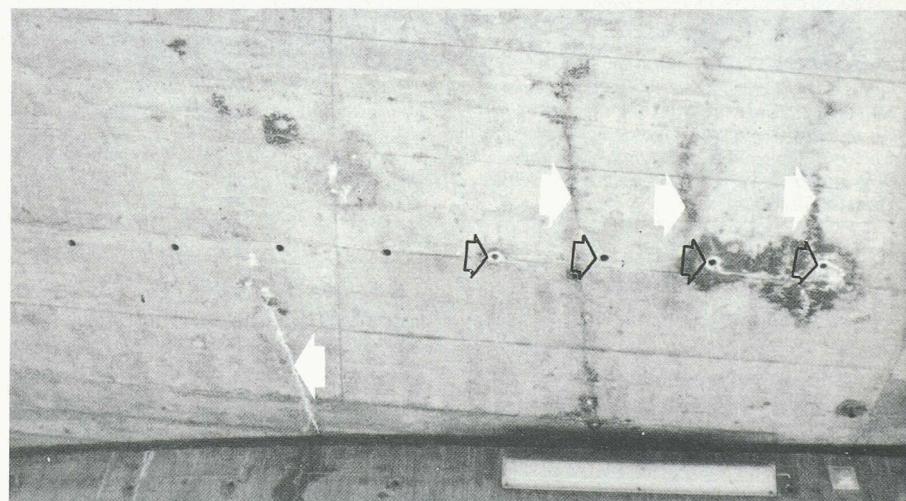
Fig. G3. — Vue du dessous: dalle en béton percée jusqu'aux éléments en mousse synthétique. L'eau s'est déjà écoulée par les fissures longitudinales. Ecoulement de l'eau par les trous de forage (à droite sur la photo). Cf. fig. G2 également.

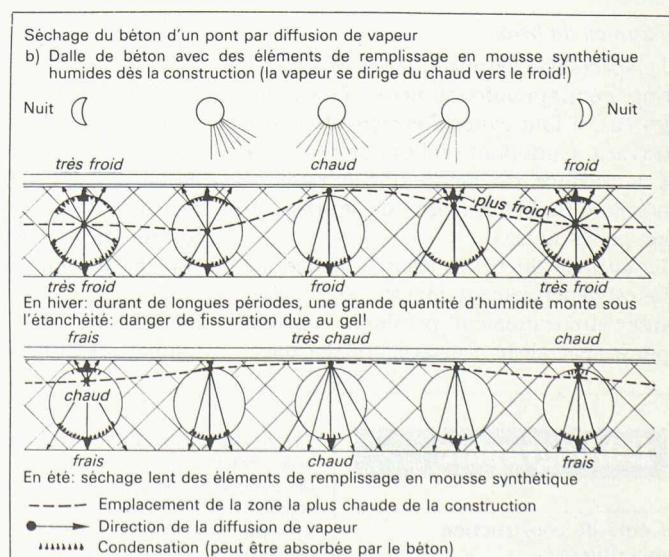
Fig. G2. — Pont d'autoroute en montagne avec éléments de remplissage en mousse synthétique remplis d'eau. Le séchage des éléments en mousse synthétique dure des années.

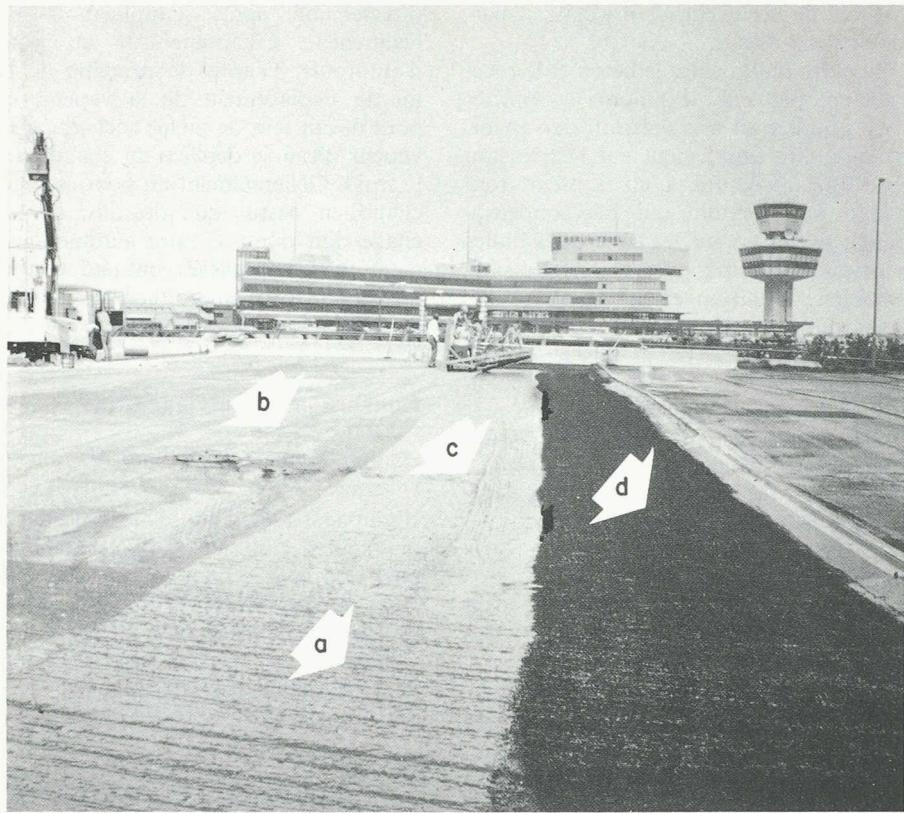
Fig. 8. — Réparation d'un revêtement de pont destiné aux lourdes charges (piste de roulement pour avions Galaxy). Sens du roulement perpendiculaire au champ photographique: a) rainures des fraiseuses (quelque 3 cm de béton ont été fraisé); b) surface de béton ayant reçu une couche de primer; c) étanchéité synthétique sous forme liquide, à base d'élastomère; d) couche d'accrochage en granulés de caoutchouc prête à recevoir le revêtement en asphalte coulé; à droite de la photo: joint de dilatation.
