Assainissement et étanchement de revêtements d'étanchéité de bassins de compensation défectueux au moyen de lés de bitume polymère (LBP) et essais des matériaux

par Jürg P. Junker, Dübendorf, et Walter Kehrli, Meilen/ZH

Un essai d'assainissement et d'étanchement du revêtement d'étanchéité des talus d'une digue présentant par endroits des fuites est décrit sur l'exemple d'un bassin de compensation situé dans les Alpes suisses. Une surface importante comportant des fissures et des joints disloqués des deux couches de son revêtement d'étanchéité a été recouverte de lés de bitume polymère (LBP) répartis en trois parcelles d'essai.

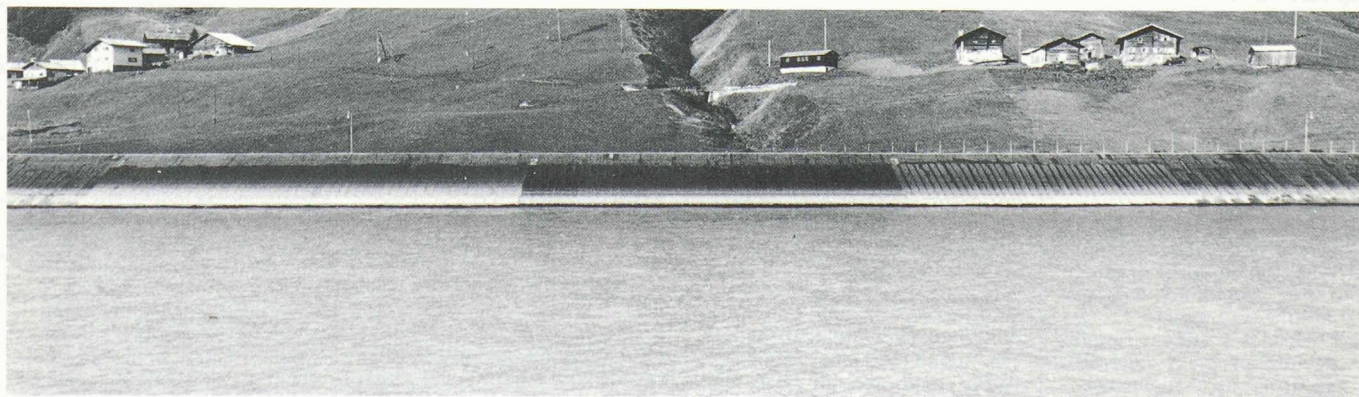
Fig. 1. — Vue d'ensemble des parcelles 1, 2 et 3 avec les lés de bitume polymère (LBP).

La figure 1 donne une vue d'ensemble des parcelles après application des lés de bitume polymère (état sept ans après la pose).

Sept ans après leur pose, l'état général des lés de bitume polymère (LBP) peut être qualifié de très bon.

Dans leur ensemble, les parcelles 1 à 3 font preuve d'un bon comportement et cela aussi bien sur le plan optique que fonctionnel.

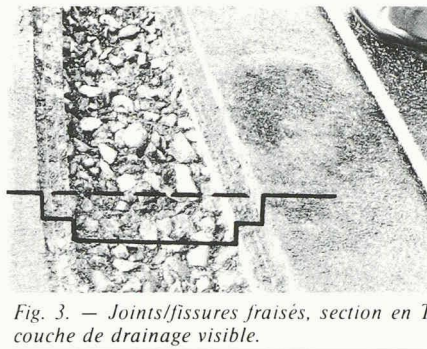
Fig. 3. — Joints/fissures fraisés, section en T, couche de drainage visible.

Une partie des fissures ont été fraisées en forme de T, c'est-à-dire que la couche de revêtement supérieure a été ouverte sur une plus grande largeur que la couche inférieure. Ce fraisage laisse apparaître le corps du remblai ou plus précisément la couche de drainage comme on peut l'apercevoir sur la figure 3.

Après le fraisage, l'ouverture en T a été remplie avec du mastic fortement stabilisé.

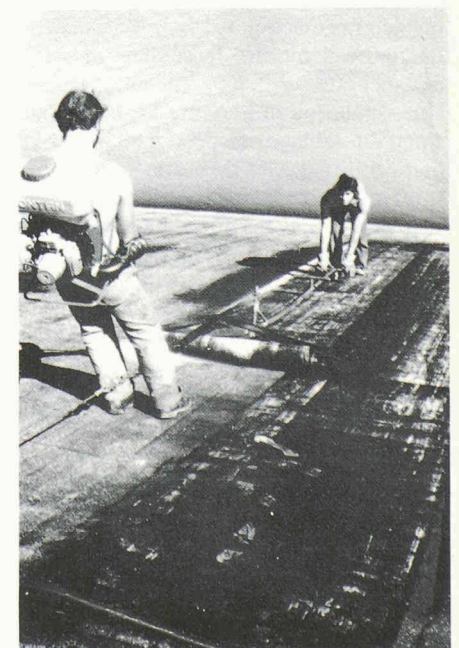
Fig. 5. — Soudage des lés.

La figure 5 montre le soudage des lés d'étanchéité.

Après l'obturation des fissures au mastic, on a procédé à la pose par soudage des lés de bitume polymère. Cette opération s'est effectuée de bas en haut avec pressage simultané au moyen d'un rouleau à éléments tiré par treuil comme le montre le schéma de la figure 4 et la figure 5. Pour obtenir une bonne adhérence des lés sur le revêtement d'étanchéité, il est important que la masse de couverture liquéfiée se répartisse régulièrement sur la face inférieure des lés. L'application préalable d'un enduit d'accrochage s'est révélée nécessaire.

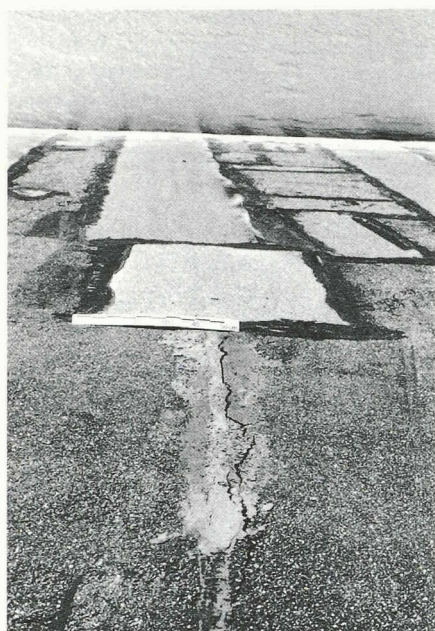
Fig. 6. — Fissure réapparue dans la zone réparée du revêtement d'étanchéité. La fissure est «pontée» par le lé de bitume polymère (LBP). La pose du LBP a été intentionnellement interrompue avant la crête du talus.

La figure 6 illustre concrètement ce problème. Cette figure montre une fissure du revêtement d'étanchéité colmatée avec du mastic fortement stabilisé (fissure s'étendant jusqu'au niveau de l'eau). Lors de l'assainissement (étape B) la pose des lés de bitume polymère a été intentionnellement interrompue avant la crête du talus.

La fissure à nouveau apparue avec le temps après le soudage du lé de bitume polymère (fluage du revêtement d'étanchéité) et qui s'étend jusqu'au lé de bitume polymère est visible sur la figure 6 (échelle). Cette fissure ne s'étend pas au lé d'étanchéité lui-même; celui-ci remplit donc sa fonction d'étanchement malgré la fissure qui s'est rouverte dans le revêtement d'étanchéité et il présente ainsi une certaine capacité de pontage. Un essai sur ce genre de sollicitation des matériaux, pour l'instant sans valeur d'exigence, a été inclue dans la nouvelle norme SIA 281.
