Artikel: La restauration de la cure de Prilly VD

La restauration de la cure de Prilly VD

Cure de Prilly – principes de l'intervention

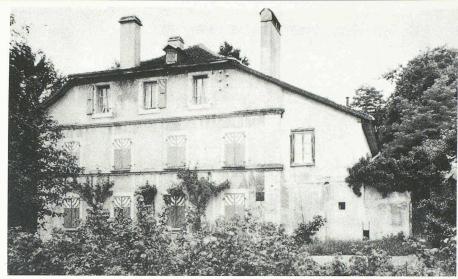
La cure de Prilly avant la restauration

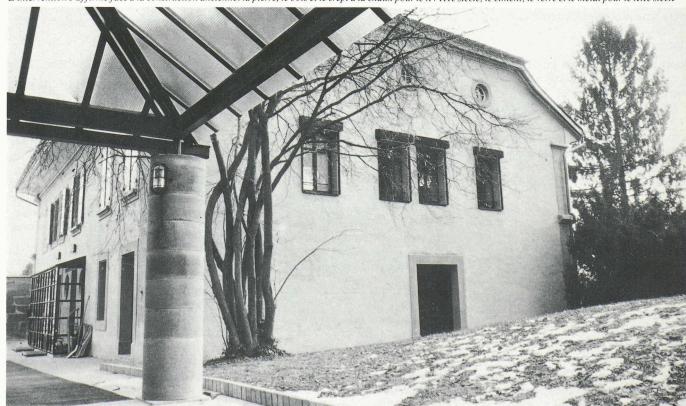
L'intervention s'affirme face à la construction ancienne: la pierre, le bois et le crépi à la chaux pour le XVIIIe siècle, le ciment, le verre et le métal pour le XXe siècle

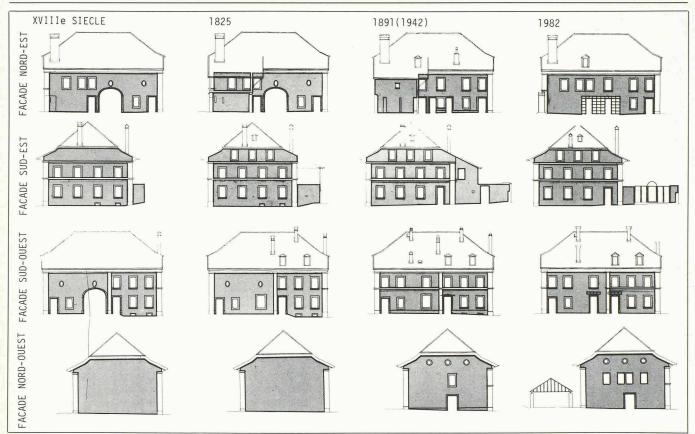
Evolution historique de la partition des façades

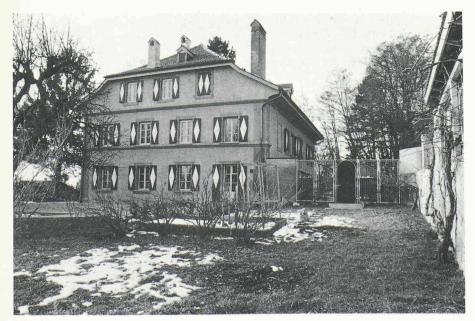
La démolition de l'ancienne annexe permet de rééquilibrer la façade et de mettre en relation la cour et le jardin
