Artikel: Rénovation du pont du Kornhaus à Berne

Rénovation du pont du Kornhaus à Berne

par Jean-Louis Zeerleder, Berne

3. Rénovation 1982-1984

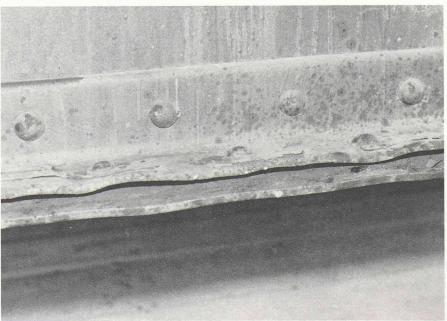
poutres de tablier: corrosion, coulures de sel et de calcaire (fig. 3), corrosion profonde entre les tôles (fig. 4), rivets branlants, excréments de pigeons, conduites de services industriels sales;

Fig. 4. – Profonde corrosion entre les tôles d'une poutre de tablier.

- Traitement de la corrosion profonde (fig. 4)
 Entre les tôles ouvertes qui seront
 - ensuite à nouveau pressées ensemble à l'aide d'outils spéciaux (fig. 5).
- Couches de fond (fig. 8)
 Minium de plomb avec liant caoutchouc chloré:

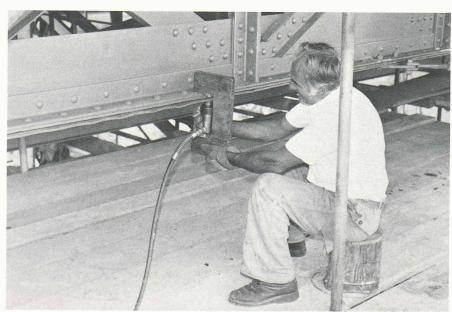
Fig. 5. - Serrage des tôles l'une contre l'autre.
