Rénovation du pont du Kornhaus à Berne

par Jean-Louis Zeerleder, Berne

3. Rénovation 1982-1984

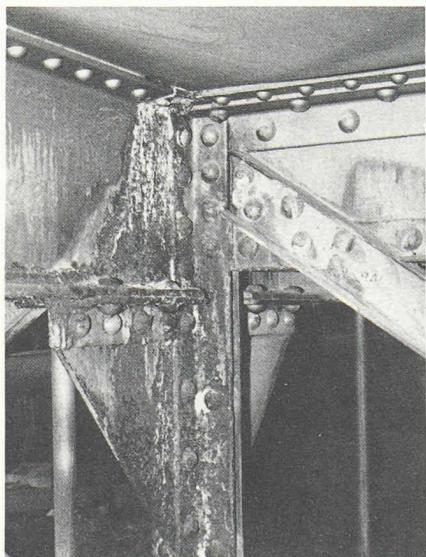
- poutres de tablier: corrosion, coulures de sel et de calcaire (fig. 3), corrosion profonde entre les tôles (fig. 4), rivets branlants, excréments de pigeons, conduites de services industriels sales ;

- D'une manière générale, on s'attendait à cet état. Les nombreux *endroits attaqués par la corrosion à la face inférieure du tablier* ont en revanche été une surprise. Ces dégradations ont eu lieu là où évidemment les eaux de surface ont pu traverser la dalle de béton et dans les joints entre les longerons et les entretoises. De fortes colorations et des couches de peinture entamées témoignent de l'agressivité des sels de déverglaçage entraînés par les eaux (fig. 3).

Fig. 3. — Corrosion d'une poutre de tablier à la suite du manque d'étanchéité de la dalle de roulement.

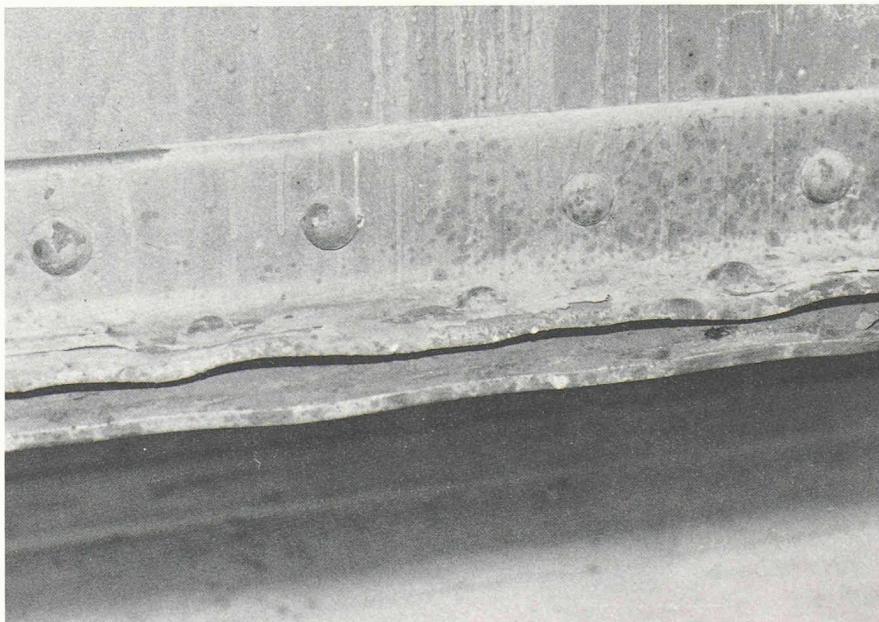
Fig. 4. — Profonde corrosion entre les tôles d'une poutre de tablier.

— Traitement de la corrosion profonde (fig. 4)

Entre les tôles ouvertes qui seront ensuite à nouveau pressées ensemble à l'aide d'outils spéciaux (fig. 5).

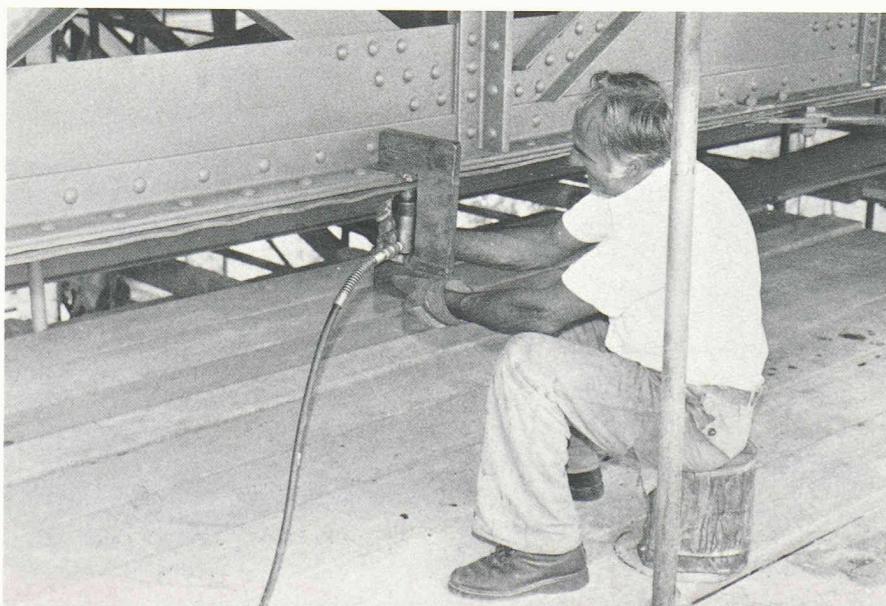
Fig. 5. — Serrage des tôles l'une contre l'autre.

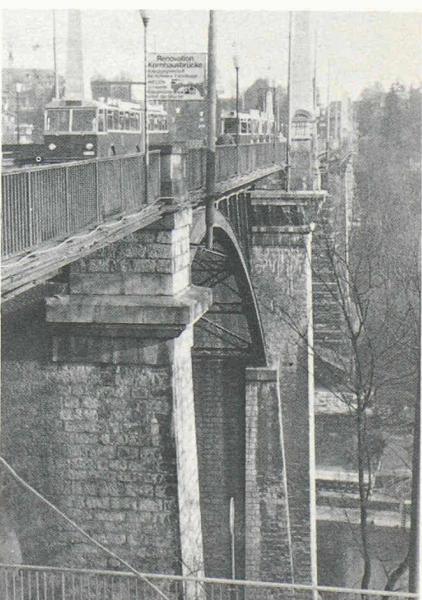
- trottoirs : fers Zorès complètement corrodés, béton fissuré et s'effritant, caniveaux encrassés et endommagés, garde-fous rouillés;
 - piles, socles, pylônes et culées : maçonnerie de blocs de calcaire sale, mortier de jointoyage fissuré (fig. 6).

Fig. 6. — Piles salies, garde-fou corrodé.

Finalement, le devis de 1981, d'un total de Fr. 4 250 000.—, comprenait encore le nettoyage de la maçonnerie de blocs de calcaire des piles et des culées à l'eau sous haute pression. Un traitement ultérieur à l'aide d'additifs chimiques a été parfois nécessaire. Au total, on a nettoyé 8000 m² et rénové 1100 m de mortier de jointoyage.

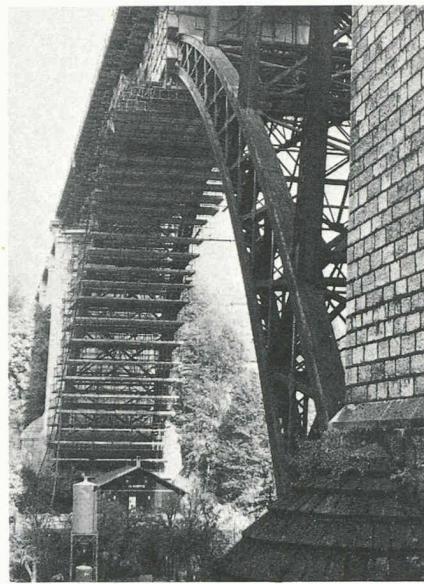
Fig. 7. — Echafaudage sur le grand arc.

Au commencement de chaque étape de travail, l'échafaudage a d'abord dû être mis en place. On a engagé du matériel d'échafaudage de manière permanente pour au moins quatre étapes; il a été démonté jusqu'à cinq fois. Les travaux d'échafaudage ont englouti presque un tiers de l'ensemble des coûts; ils exigent confiance et expérience de la part de l'équipe d'échafaudage et l'affectation d'énormément de matériel (fig. 7). Il est à peine croyable que le poids total des tubes métalliques, des assemblages et des planches se soit élevé à plus de 160 t!

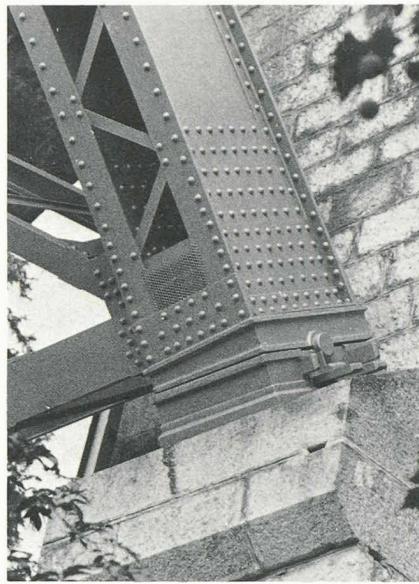
Fig. 9. — Appui d'arc avec couche de finition et grillage contre les pigeons devant la niche.

— Couches de finition (fig. 9)

Fer micacé avec liant caoutchouc chloré:

3^e couche : 70 µm, gris

4^e couche : 70 µm, «vert pont», appliquée au pistolet ou au rouleau.

La lutte contre l'enrassement par la fiente de pigeon, à l'aide de fils placés aux endroits préférés de ces derniers, est une cause perdue d'avance. Des grillages placés devant les niches sont plus efficaces (fig. 9).

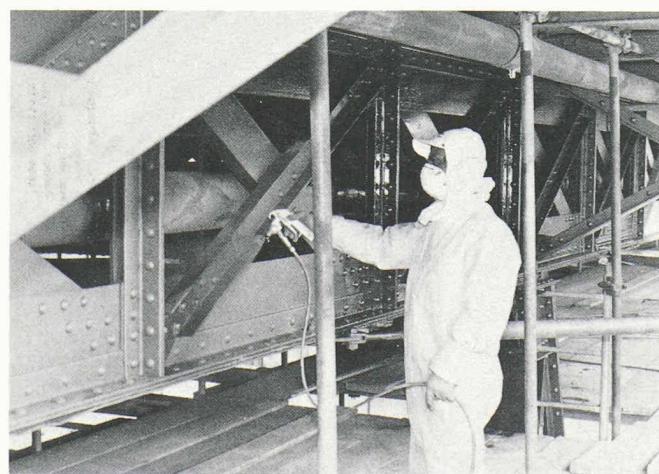
Fig. 8. — Couche de fond de protection contre la corrosion : minimum de plumb avec liant caoutchouc chloré.

— Couche de fond (fig. 8)

Minium de plomb avec liant caoutchouc chloré:

1^{re} couche : 40 µm, de couleur orange, appliquée à la main

2^e couche : 60 µm, orange dégradé.

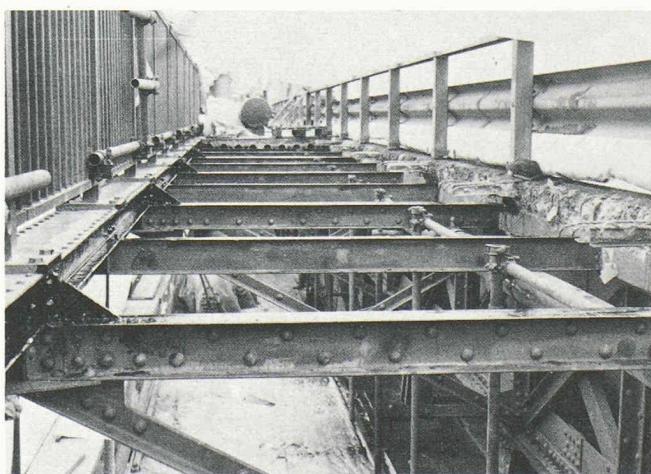
Fig. 10. — Poutre de trottoir avec couche d'époxy-brai.

— Protection contre la corrosion de la structure porteuse du trottoir (fig. 10)

Surface supérieure des poutres qui seront recouvertes de béton : époxy-brai, deux composantes, trois couches (3 × 130 µm), ce qui a permis d'augmenter la capacité de résistance des parties inaccessibles, en contact avec le béton.

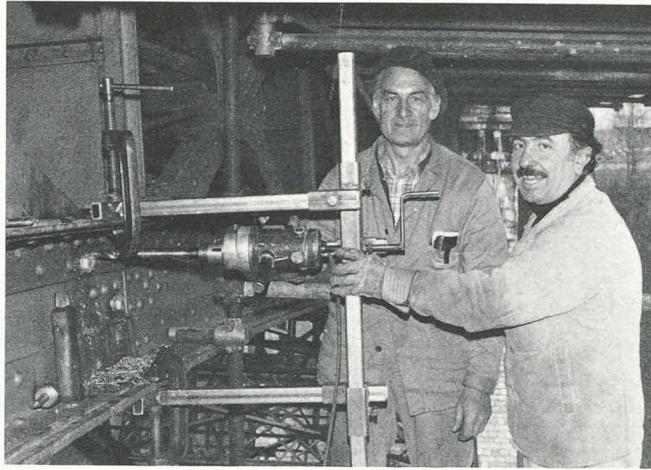
Fig. 11. — Perçage pour remplacement de rivets.

On a porté une attention toute particulière aux *assemblages rivétés* et plus spécialement à ceux d'entre eux qui sont statiquement fortement sollicités. Ça et là, on a mis en place des boulons à haute résistance, soit pour remplacer des rivets manquants, soit pour renforcer.

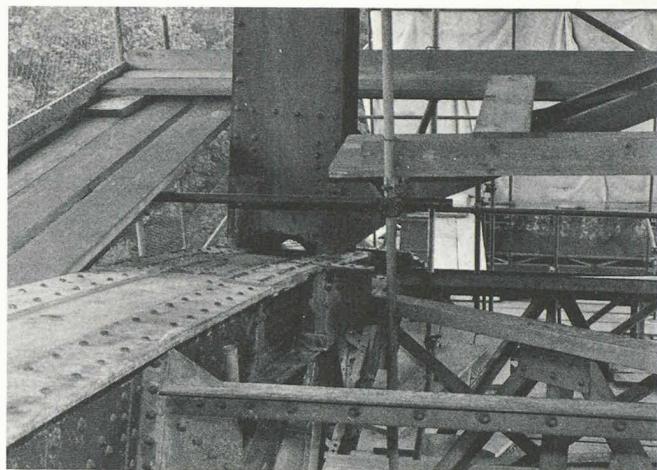
Fig. 14. — Nouvelle ouverture pour l'écoulement de l'eau sur les arcs.

Les eaux stagnantes sur les profilés horizontaux, ainsi que dans les niches et dans les coins, ont été évacuées à l'aide d'ouvertures (fig. 14). Les barres fortement ou complètement corrodées furent remplacées, ce qui par chance ne fut nécessaire que pour des éléments porteurs de second ordre, pour des contrevente-

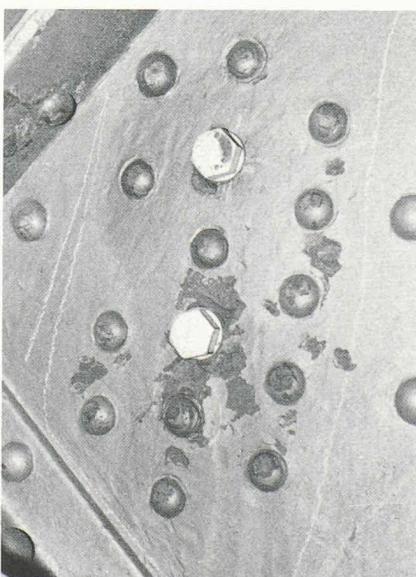
Fig. 12. — Remplacement de rivets par des boulons HR.

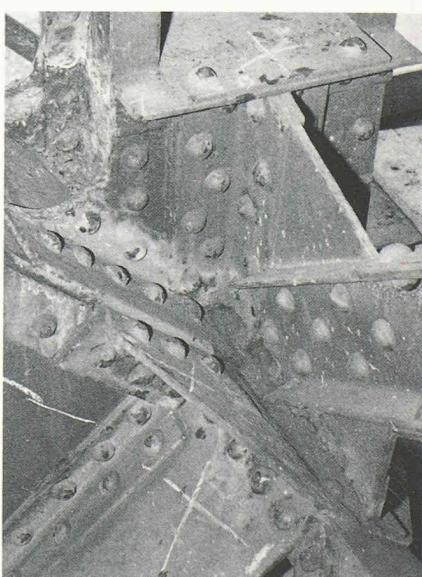
- contreventements avec profilés horizontaux;
- entretoises d'extrémité avec endroits inaccessibles;
- coins sales sur les arcs et près des appuis (fig. 13).

Fig. 13. — Eau stagnante avec forte corrosion.

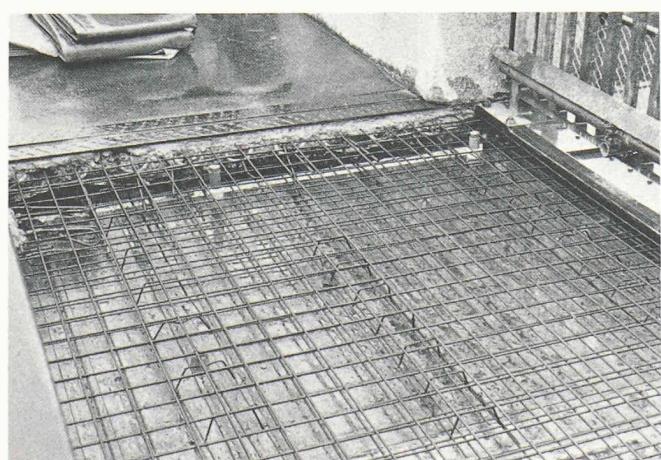
Fig. 15. — Nouvelle dalle de trottoir.

Au cours des travaux, les trottoirs durent également être réparés. Les fers Zorès fortement corrodisés et le vieux béton perméable et friable, reposant sur ces derniers, durent être remplacés par une construction légère, imperméable et durable (fig. 15) :

- dalle de béton armé, épaisseur 12 cm;
- revêtement d'asphalte coulé, épaisseur 2,5 cm.

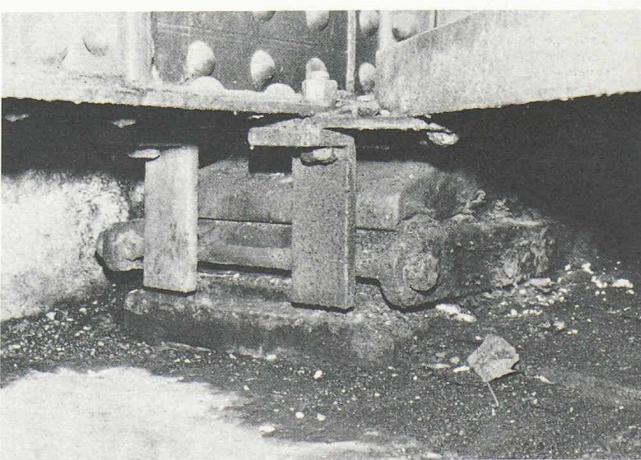
Caniveaux encrassés ; écoulements bouchés, ce qui a entraîné des têtes de piles et des appuis encrottés (fig. 16), l'apparition de mousse et d'autres végétaux dans les niches des appuis des arcs ; fierte de pigeon.

Fig. 16. — Appui à rouleau.

sible de surveiller et de nettoyer les appuis à rouleau (fig. 16). Afin d'examiner les appuis extérieurement fortement encrassés et rouillés, quelques-uns d'entre eux furent démontés. Leur état est préoccupant :

- saleté et rouille entre les rouleaux;
- les rouleaux sont partiellement corro-dés et par conséquent ovales;
- il y a des empreintes dans les plaques d'appuis;
- la capacité de fonctionnement est fortement réduite.

En plus de la remise en état de l'étanchéité, on devra donc démonter et remplacer les 32 appuis à rouleau par des appuis glissants modernes. Grâce aux nouvelles passerelles d'entretien, cette opération est maintenant réalisable sans problème. On en estime le coût à environ 130 000 francs.
